# 米国におけるコンクリートアーチ橋の大規模改修工事事例

株式会社大林組〔KRAEMER NORTH AMERICA社出向〕

## 1. はじめに

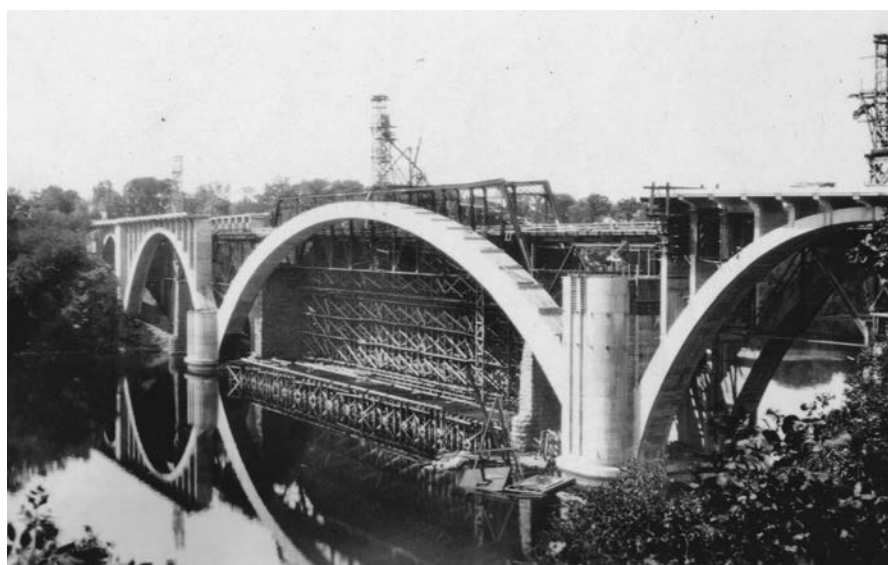
写真－1 Franklin Avenue Bridge建設中の様子（1919年）  
（出典：Hennepin County Library）

に供用されていた。Franklin Avenue Bridgeは、既存の鋼トラス橋の通行を維持しつつ、その一部を建設作業床として建設された（写真－1）。

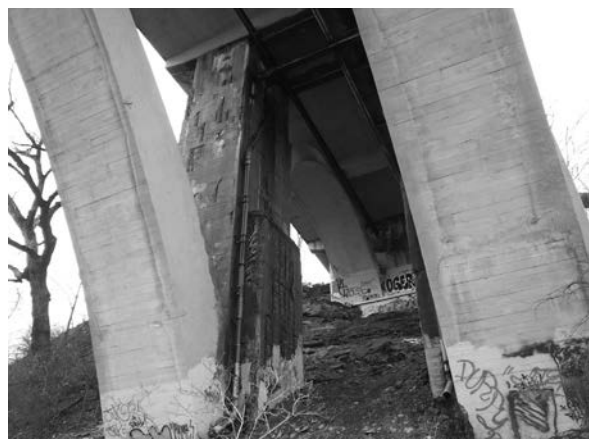
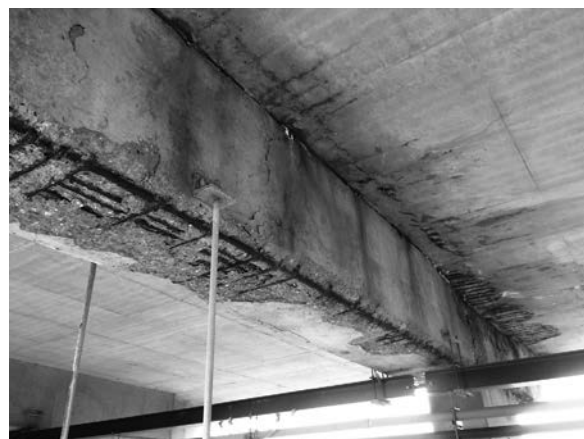
写真—2 既設橋梁損傷状況

(1) 橋脚

(2) 柱頭部および床版

1940年頃に設置されたとされる床版下のφ48"水道管は、既存柱頭部の撤去前にアーチリブから仮受けを行い、上部工の架替中に新設の柱頭部に取り付けることで工事期間中常時供用する。写真—2に既設橋梁の損傷状況（今回改修工事施工前状況）の一例を示す。伸縮継手および排水設備の劣化・損傷により漏水が生じ、その下部に位置する橋梁部材が著しく損傷を受けていることがわかる。

米国ミネソタ州では、気温が氷点下20度以下になることもよくあり、長く厳しい冬が続く。例年11月中旬から翌春3月末頃までの間、道路の凍結防止のため、塩化カルシウムや塩化マグネシウム溶液が路面に大量に散布され、漏水箇所を介して下部橋梁部材の損傷を大幅に加速する。今回の改修工事では、この悪循環を低減するため、既設橋梁に15箇所ある伸縮継手を6箇所に削減する。

て決定された<sup>2)</sup>。柱頭部と床版は、1970年の改修工事で一度全て架替えられたが、今回工事でも再度の架替を行う。アーチリブ上部の柱は、1970年の改修時には全て取り替えられたが、今回は補修工事のみを行う。アーチリブおよび橋脚は、1923年の建設時からこれまで補修のみ行われてきたが、今回も補修のみを行う。

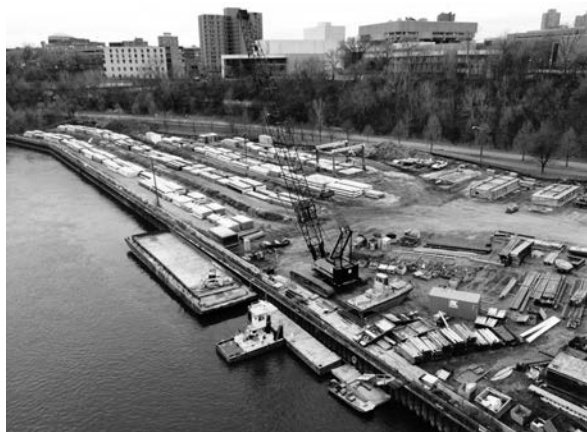
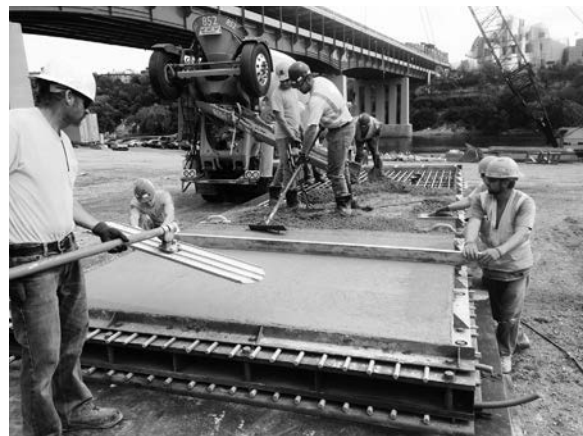
写真一 3 プレキャスト床版製作状況

(1) 製作ヤード全景

(2) コンクリート打設

冬が終わりに近づく2015年3月末に測量を開始し、製作図面作成・提出から設計者による部材詳細の再設計・変更、発注者承諾に至るまでに多大な時間を要し、貴重な春夏の数ヶ月を費やした。結局、プレキャスト床版の製作を開始したのは2015年7月中旬になった。2016年の春は、橋梁封鎖の直前でプレキャスト製作を行う時間が全くないことが予想されたため、当初計画よりプレキャスト製作型枠・蒸気養生設備を増やした。また、プレキャスト床版吊上・運搬設備を改良し、吊上・運搬中の床版に生じる応力を下げることで、脱型強度を仕様書に規定される値より低くする承諾を設計者から得る等して、製作サイクルを大幅に改善した。

写真一 3 にプレキャスト床版製作状況を示す。

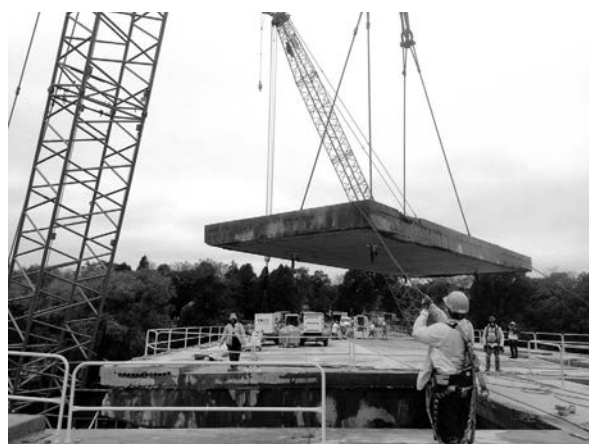
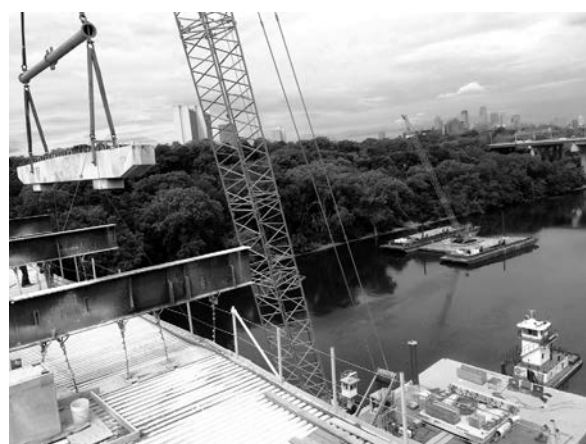
写真—4 既設橋梁撤去状況

(1) 床版

(2) 柱頭部

部の上側主鉄筋が、床版に飲み込まれる形で配置されており、床版を切断すると既設柱頭部は、供用中の荷重および自身撤去時の吊上げに対する強度を失うため、橋梁封鎖前の床版カッター切断は柱頭部表面で止める必要があった。橋梁封鎖後は、床版を橋軸直角方向にカッター切断し、長方形のコンクリートブロックとして撤去した後、既設柱頭部をそれを支える柱および橋脚との接合部分でカッター切断して撤去した（写真—4）。

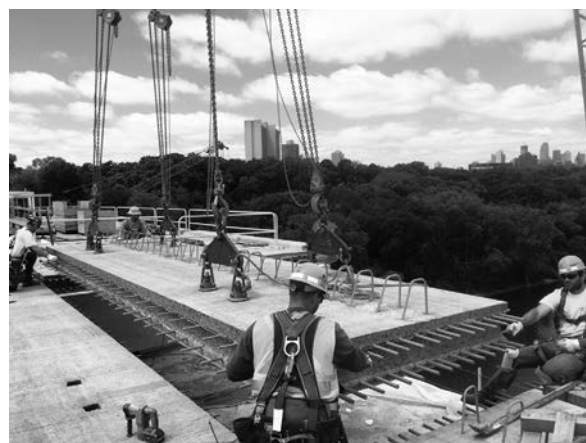
写真—5 新設プレキャスト部材設置状況

(1) 柱頭部

(2) 床版

去前の測量に基づき指定した位置にプレキャスト柱頭部を取り付けることができず、その上部のプレキャスト床版かかり長が確保できなくなることが懸念された。橋梁撤去開始に先立ち、背の高い柱計16本（Span 2：4本，Span 3：8本，Span 4：4本）については、橋脚およびアーチに鋼製切梁を用いて固定することで変位を抑制した。既設橋梁の撤去が進行する中、残置される柱の位置を常時モニタリングしたが、幸いプレキャスト床版のかかり長を侵すほどの動きは観測されず、プレキャスト柱頭部とともに計画通りの位置に設置することができた。

写真—5にプレキャスト柱頭部およびプレキャスト床版の設置状況を示す。

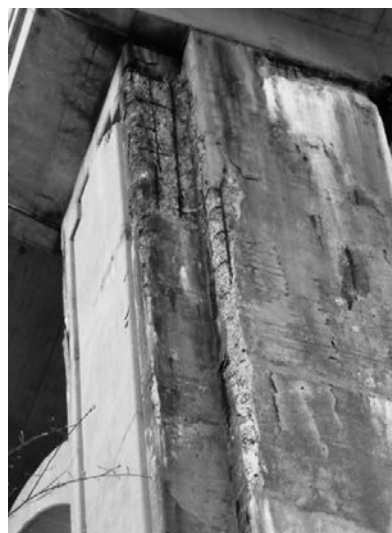
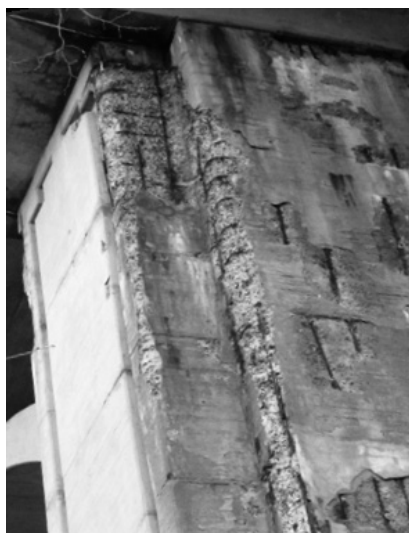
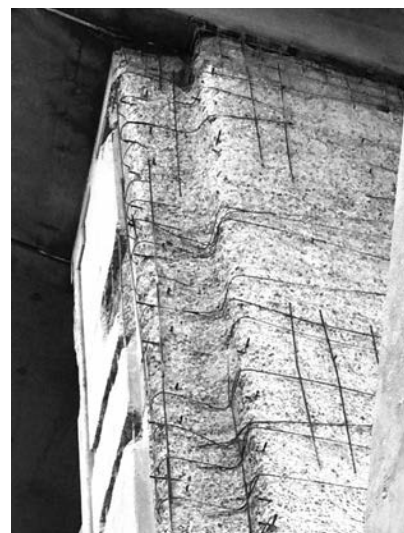
写真—6 橋脚損傷進行状況 (PIER 4)

(1) 2007年

(2) 2013年

(3) 2015年実施工

写真—6に既設橋梁の調査・診断が行われた2007年と2013年、さらに補修開始後の2015年夏に撮影された同一橋脚の写真を示す。2007年から2013年の6年間でコンクリートの損傷が進行し、さらにその後2年にかけて損傷が加速し、実施工では橋脚側面の全面が当初設計より深い規模で補修される結果となった。対象橋脚は、上部に機能をほぼ失った排水設備および伸縮継手があり、経年劣化が他の橋梁部分に比較し早かった可能性も考えられるが、損傷の進行速度を予測するのが困難であることがわかる一例である。数年以内に追加の補修工事が必要となることを防ぐため、今回工事中に橋梁保全に必要な全ての補修を完了するという方針で発注者と施工者の両者は一致しており、現在ミネソタ州交通局の標準仕様書に基づき、超過した施工数量に関して、支払費目の補修タイプごとの単価および工期の見直しを行っている段階である。

のコンクリートを撤去し、再び打音検査を行い、健全なコンクリートが現れるまで撤去を続けることで補修深さ（補修タイプ）が確定する。今回工事では特に橋脚・アバット部における深い補修の数量が大幅に超過している。

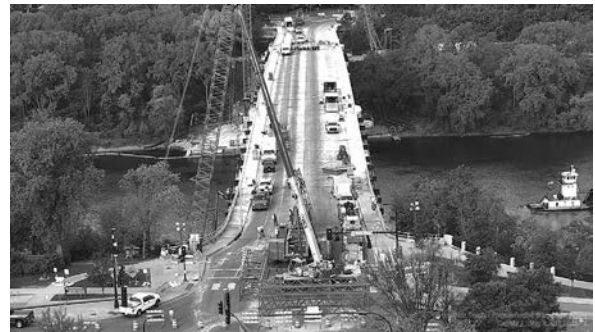
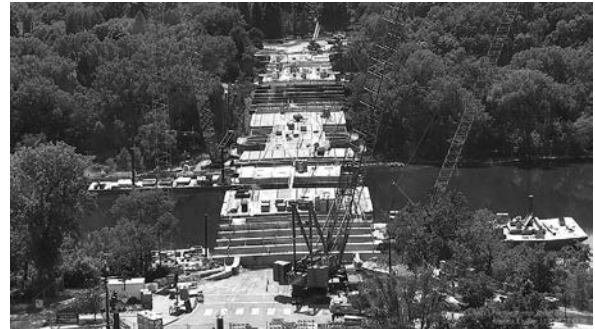
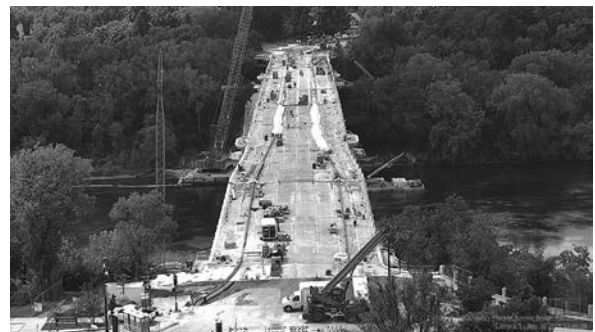
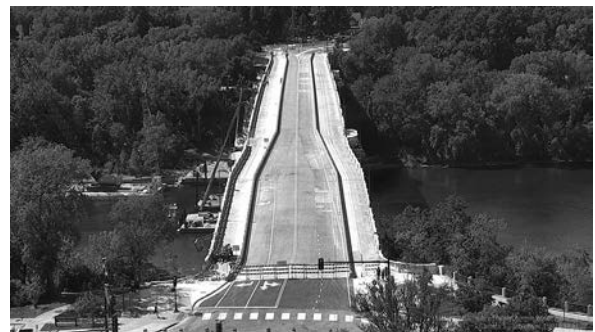
写真一7 ABC進捗状況

(1) 5月9日【橋梁封鎖直後】

(2) 6月11日【床版/柱頭部一撤去・架替最盛期】

(3) 7月30日【床版完了, 防護柵・高欄施工中】

(4) 9月1日【ABC終了, 開通直前】

プロジェクト関係者全ての合意により5月9日に開始した高速橋梁施工（ABC）は、床版および柱頭部の架替、UHPC打設、防護柵および高欄の取り付けを行い、最終工程であるポリマーコンクリート舗装が完了し、9月1日に橋梁は無事に再開通した。
