特別史跡熊本城跡の被災状況と復旧について

熊本市 経済観光局 観光交流部 熊本城復旧復元プロジェクト みなもと けんじ 源 健二

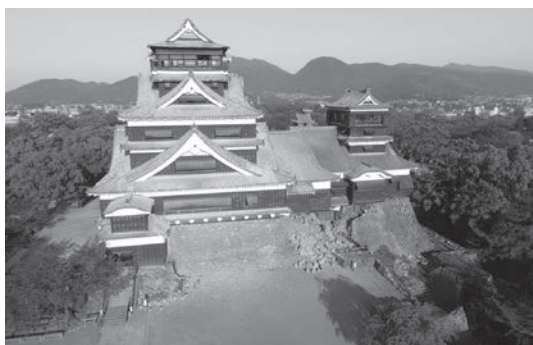
写真－1 熊本地震後の大小天守

復元建造物の20棟も全て被災した。うち堀の多くは倒壊し、飯田丸五階櫓、戌亥櫓、数寄屋丸二階御広間など7棟は石垣が部分崩落しているために倒壊のおそれがある。天守閣は昭和35年再建竣工の鉄骨鉄筋コンクリート造で、建物の損傷は軽度で済んだが、大天守最上階の瓦が落下し、その後、屋根に草が生えるなど市民や観光客にとって痛々しい姿を見せている。本丸御殿も建物の損傷は軽度であるが、石垣の沈下により壁や床が破損している。

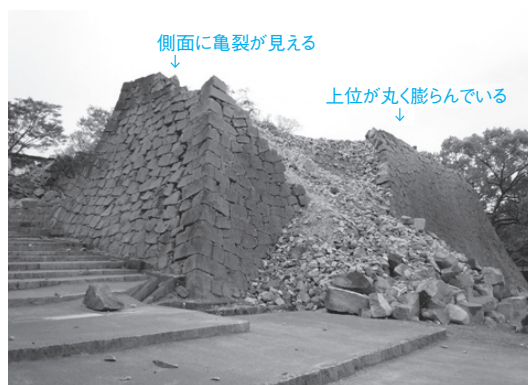
熊本城の石垣総数は、973面・約79,000m²に及ぶ。そのうち築石が崩落したのは229面・約8,200m²で全体の約1割、緩みや膨らみのため積み直しを要すると考えられているものは517面・約23,600m²で全体の約3割の面積に及んだ。1m²での築石の数は平均して3～4個程度と思われるが、明確ではないので落石の数は算出できていない。築石裏側の栗石の数は想像もつかない。

- ・初期の緩い勾配の石垣には大きな崩壊はない。
- ・地盤、石垣ともに全体的に沈下。
- ・急傾斜な出入口部分は崩落が多い。
- ・高石垣の上位に孕み出しが顕著。
- ・石垣上面では地割れ、裏込栗石の沈下、石垣不同沈下。
- ・建物荷重が石垣崩壊を防いだ箇所もある。
- ・明治22年地震での被災箇所の約8割で今回も崩壊。
- ・修復履歴のある石垣の被害が顕著。
- ・裏込栗石と地山との境からの崩落が顕著。

写真－2 石垣の崩落（二の丸御門跡）

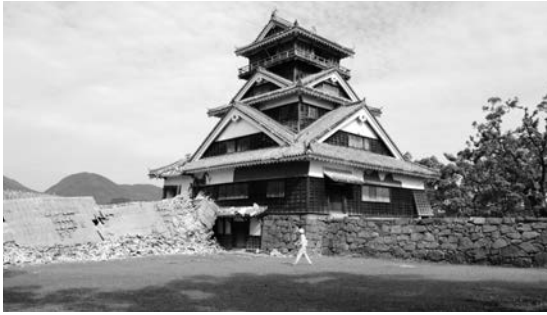
重要文化財建造物13棟のうち、東十八間櫓、北十八間櫓は全壊し、他11棟も一部倒壊・破損を受け修復を要する。宇土櫓、五階櫓は破損で済んだが、続櫓は倒壊した。今後の詳細調査や石垣の変位調査次第で、建て替えを要する建物は増える可能性がある。

写真－3 重要文化財建造物の被害（宇土櫓）

いずれの建物も、基礎となる石垣や地盤の修復・補強を行うなど、安全性確保が不可欠と考えられる。

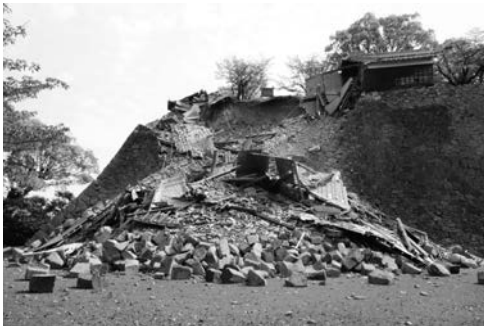
写真－4 重要文化財建造物の被害（北十八間櫓）

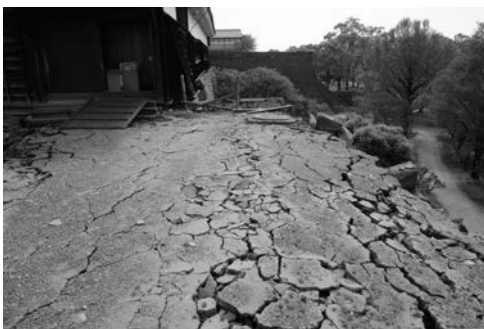
石垣・建物の他に、地盤の被害として石垣の上面の沈下、陥没、地盤の亀裂が約70箇所・12,345㎡に及んでいる。また熊本城は都市公園でもあるが、便益施設、管理施設26棟及び道路、埋設管等にも被害が生じた。

写真－5 地割れ（数寄屋丸）

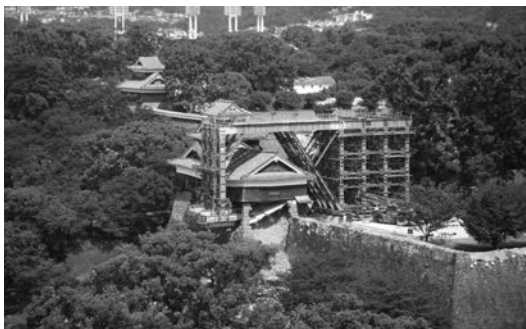
写真－6 飯田丸五階櫓の倒壊防止工事

石垣や建物の崩落は道路や民有地にも及び、交通の回復や生活の復旧に対し早急な対処が求められた。また余震・梅雨・台風にも備える必要があったため、5月後半から、①道路や民有地に崩落した石材の撤去、②建物の倒壊防止、③地盤亀裂箇所の雨水対策、④工事車両の通路確保の4点に主眼を置き緊急工事に着手した。幸い大きな二次崩壊は発生せず、緊急工事は良好に進んでいる。

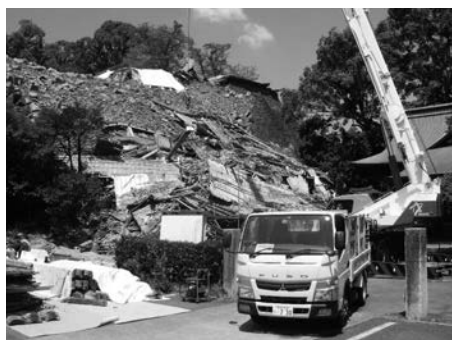
写真－7 崩壊した東十八間櫓・石垣の撤去工事

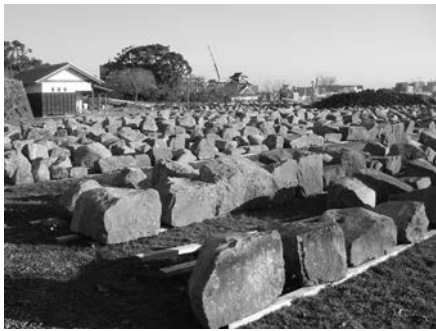
写真－8 石垣復旧の準備（崩落した築石）
