## 新技術開発探訪

# 河道調査における 航空機グリーンレーザ（ALB）の 適用性と発展性について

国土交通省 四国地方整備局 徳島河川国道事務所 河川調査課長

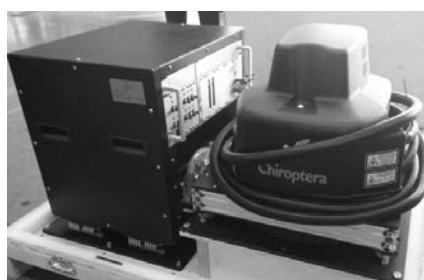
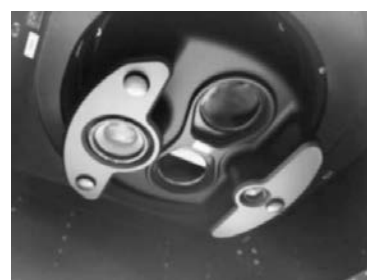
写真－1 航空機グリーンレーザ（ALB）機器

新技術の航空機グリーンレーザとは、Airborne Laser Bathymetry を略し ALB と呼ばれ、上空からレーザを用いて水面下を計測できる測深機という意味である。航空機グリーンレーザ（ALB）では、写真－1 の航空レーザ測深機を航空機に取り付け、図－1 のように、近赤外レーザ（波長 1,064 nm）と緑色レーザ（波長 515 nm）の 2 つのレーザを上空から同時に照射する。

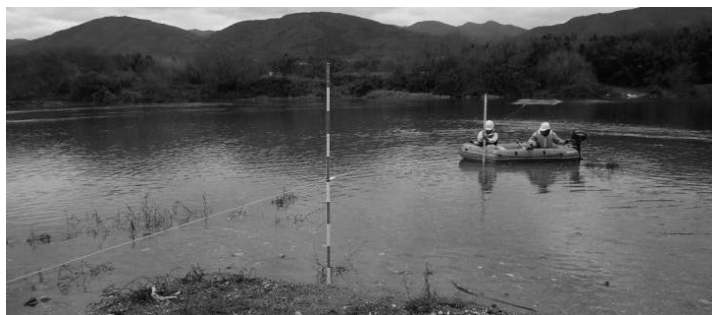
写真-2 手作業による深淺測量の様子

- ・横断測量は複数の作業員による作業が必要であり、多額の経費を要する。また、降雨や洪水の発生等により作業期間が長大になる場合が多い。
- ・航空レーザ測量では陸部の計測のみで水面下の計測が不可能のため、水部については原則、音響測深器を用いるが、水深の浅い箇所は写真-2のように手作業で深淺測量をしている。測量するための機械や技術はあるものの、適用範囲から手作業でないと計測できない箇所もある。
