# 大型除草機械によるモグラ（小動物）穴の面的検出システム：CalSok の開発および、社会実装への取り組み事例の紹介

朝日航洋株式会社

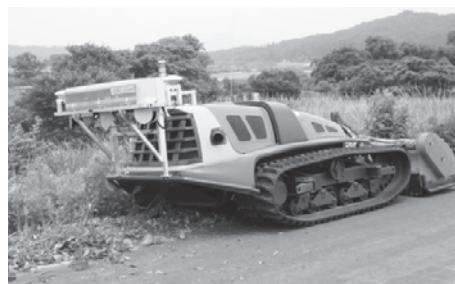
図－1 CalSok（除草機後部）

河川堤防分野において、河川堤防を効率的にモニタリングする技術として採択を受け、当社が開発した技術が「大型除草機械によるモグラ（小動物）穴の面的検出システム」（以下、「CalSok」という）である（図－1～3）。本稿では、開発から社会実装に向けた試行導入の一例について紹介する。

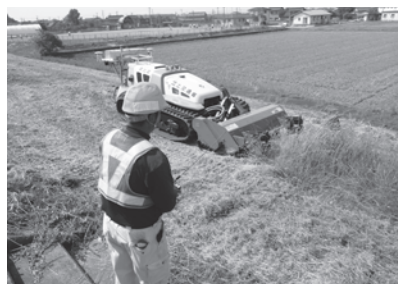
図－2 計測の様子

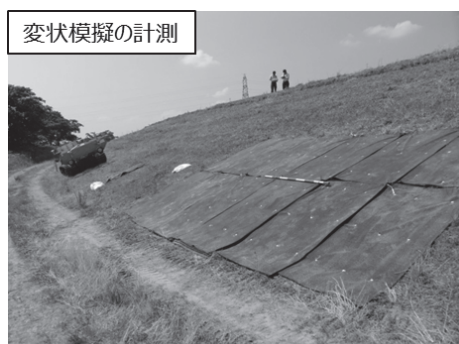
次に、精度限界を実際の堤防で確認した事例を示す。平成 28 年 6 月と 10 月に計測したデータからは、新たに発生した小動物穴が確認できた（図－7, 8）。また、はらみだしを模した模擬体（図

図－9 ゴムマットによるはらみだし模擬

－9) の有無から差分を検出し、高さ 3 cm 以上の標高差分を検出したことを確認した(図－10)。

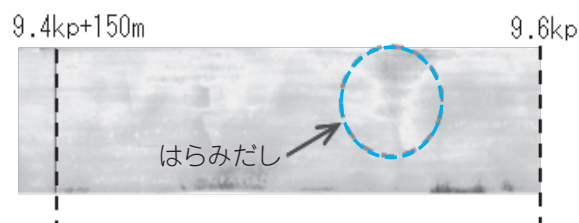
モニタリング評価では、2時期の計測データを用い、はらみだしが確認された9.4kp+150mから9.6kpの区間を対象に、それぞれ堤防展開図（堤防表面の凸凹を段彩図として可視化し、水平に投影した図）を作成し、さらにその差分を同様に可視化した堤防差分図を作成した（図－12）。

【堤防展開図（変状の検出）】

【堤防差分図（経年変化を可視化）】

図－12 堤防展開図・堤防差分図

その結果、堤防展開図・差分図共に、大きな変化がないことを確認でき、モニタリングに有効であることがわかった。また、支援ツールでは変状

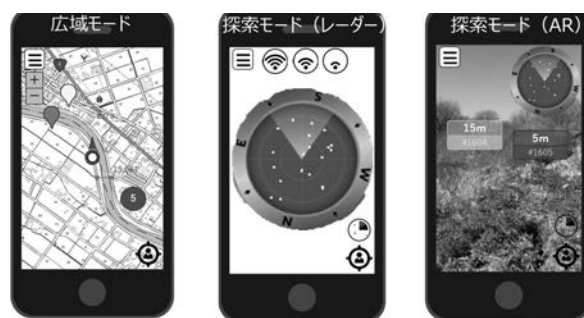
本技術を今後、現場で広く普及させるためには、効率化や省力化面の検証や、機能拡充が必要と考えている。円山川で課題に挙げた変状の自動検出システムのパラメータの精度を高めることはもとより、支援ツール（図－13）の機能を充実させることで、点検者がより効率的に点検を実施できることを期待する。

図－13 支援ツールの一例

自動検出した変状データを目視点検で活用するため、支援ツールのプロトタイプも並行して開発した。支援ツールは、机上点検システム、目視点検システムの 2 つのシステムで構成されている。机上点検システムは、パソコン上で自動検出された変状の確認を行い調査箇所の絞り込み（スクリーニング）を行う。一方の目視点検システムでは、上記で絞り込んだ調査箇所をスマートフォンにより現場利用する。利用にあたっては、地図表示と AR 表示を併用することで変状の発見が容易になり、目視点検の効率化が図れることを想定した。
