国道2号淀川大橋の大規模修繕工事の実施について (技術提案・交渉方式適用工事)

国土交通省 近畿地方整備局 企画部

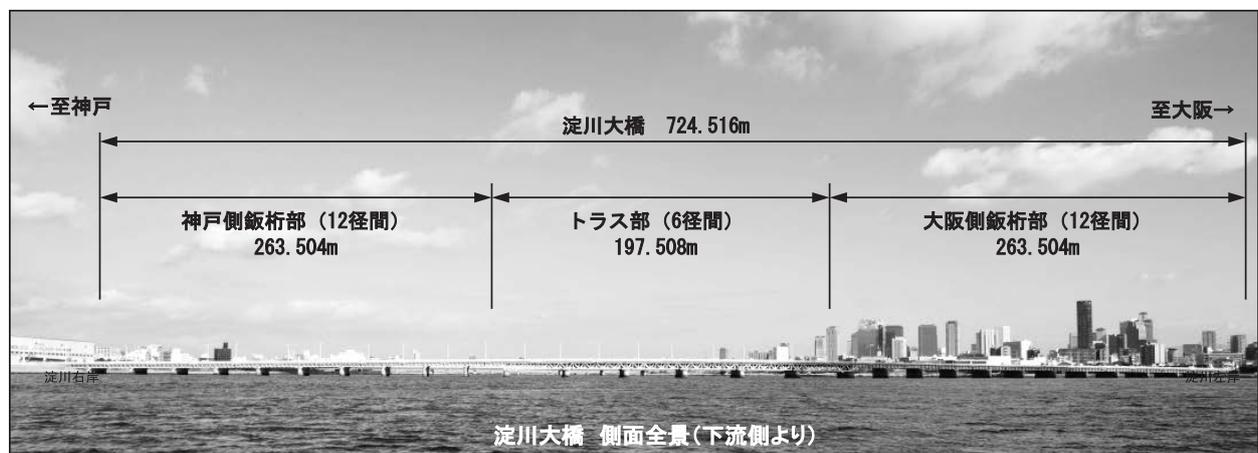
図-2 側面

国道2号淀川大橋は、大阪市福島区と大阪市西淀川区の区境にある淀川を渡河する橋長724.516m、橋梁形式は中央径間の鋼6径間単純上路式ワーレントラス橋、両側径間が鋼12径間単純鉸桁橋からなる橋梁である(図-1、2)。1926年(大正15年)に大阪府により建設され、昭和33年以降からは、大阪国道事務所が管理を行っている。

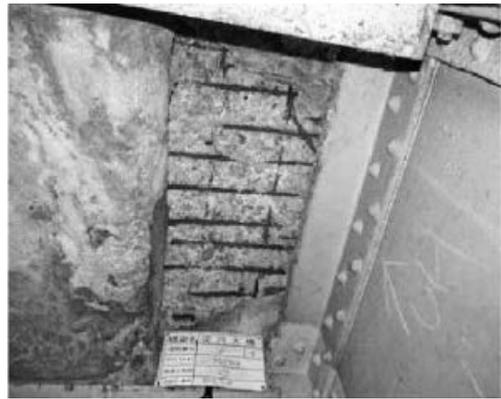
直近の点検結果（平成25年度）に基づく橋梁の健全度は「Ⅲ」と診断されている。主な損傷は主桁の腐食、主構トラスの亀裂・腐食、縦桁の腐食、床版のうき・剥離・鉄筋露出と主要部材で多くのC2判定となっており、損傷が著しい状況である（写真-1、2）。

写真-1 コンクリートの「剥離」鉄筋露出

なお、総合診断結果には特記事項として、「床版は劣化して防水性が失われ、それからの漏水により橋梁全体にわたり腐食が進行しており、個別損傷に対する対症的な補修では、本橋を長期にわたり健全な状態を維持することは困難と想定され、建設後90年以上経過した現状では抜本的な大規模修繕が必要」と記載され、今回橋桁の補修とあわせて床版の取替を行うこととした。

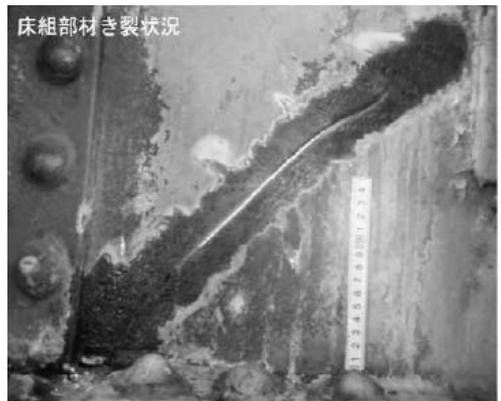
写真-2 鋼材の亀裂

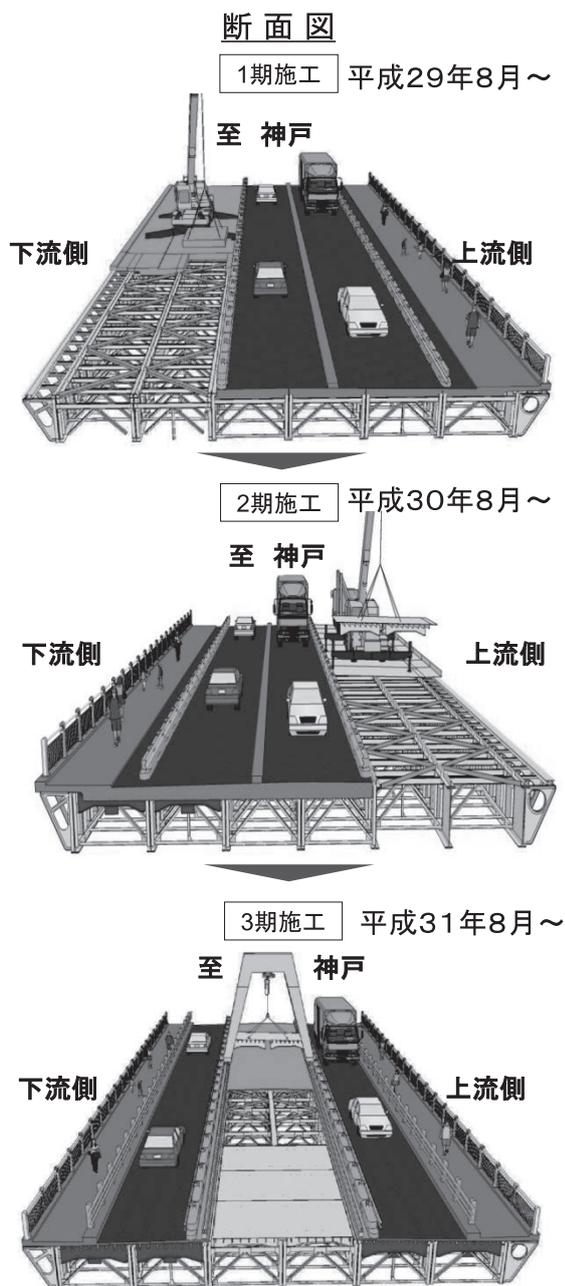
図-3 施工ステップ図

なお、本橋は重要な幹線道路であることから、本工事による通行止めはできないため、橋全体を3ブロックに分割して施工することとし、工事期間中の約3年間は片側2車線の車道を片側1車線

に規制して工事を行うものである（図-3, 4）。

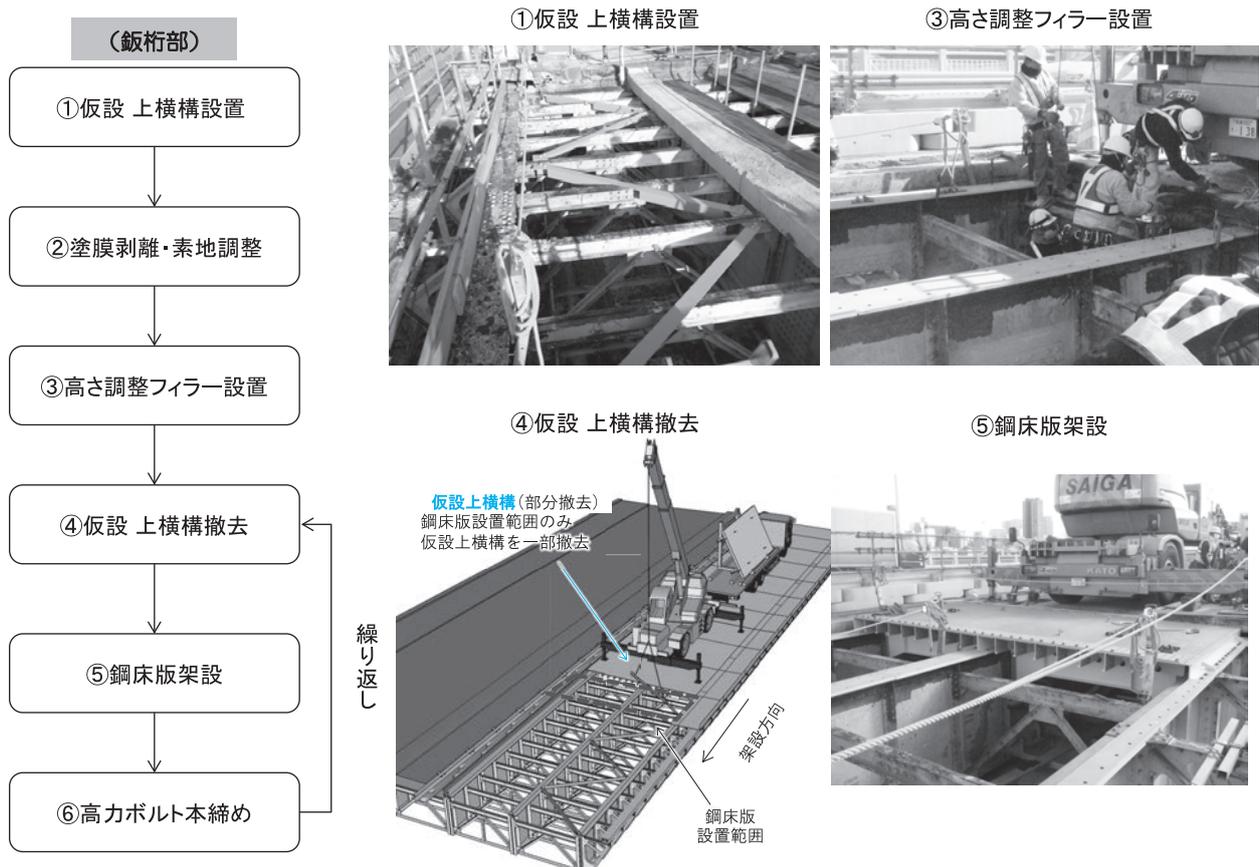
図-4 床版取替工 鋼床板の架設

また、本工事は老朽化対策が最大の目的であるが、本橋の現在の耐震性能は低いため、老朽化対策以外にも耐震性能を向上させる必要があることから、今回の工事で取り替える床版を鋼床版に変更し、上部工を軽量化した。これにより、橋脚補強を行わずに耐震性能を向上させることができた。

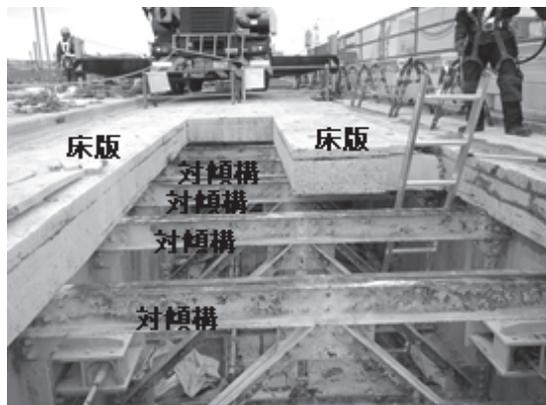
本橋の鈹桁部は、主桁の上フランジが床版の中に埋まっている変わった構造となっている。通常の橋梁は、主桁の上フランジの上に床版が設置されているが、本橋の床版は、主桁に連結された対傾構の上に設置された構造となっている。これは、建設当時に、電車荷重を考慮して主桁間隔の

120インチ（約3m）に耐えられる床版にすると、床版厚が厚くなることから、対傾構を40インチ（約1m）ごとに設置して、その上に床版を設置することで、床版厚を薄くする当時の工夫の結果と思われる。そのため、床版の主鉄筋も通常の橋軸直角方向ではなく、橋軸方向に設置された構造となっている。その後、路面高を調整するため、床版の上に調整コンクリートを設けたことから、主桁の上フランジが床版の中に埋まった構造になっている（写真-3, 4, 図-5）。

写真-3 対傾構の上に床版が载荷している

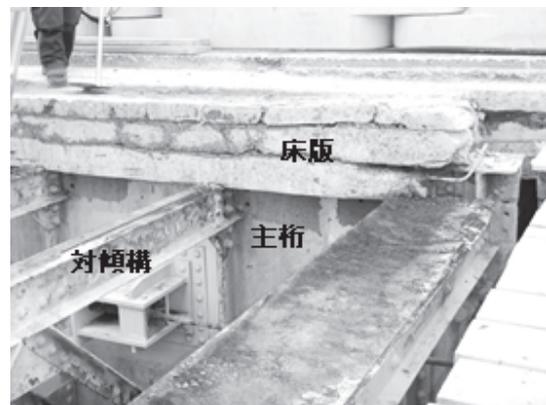
写真-4 主桁上フランジが床版の中に埋まっている

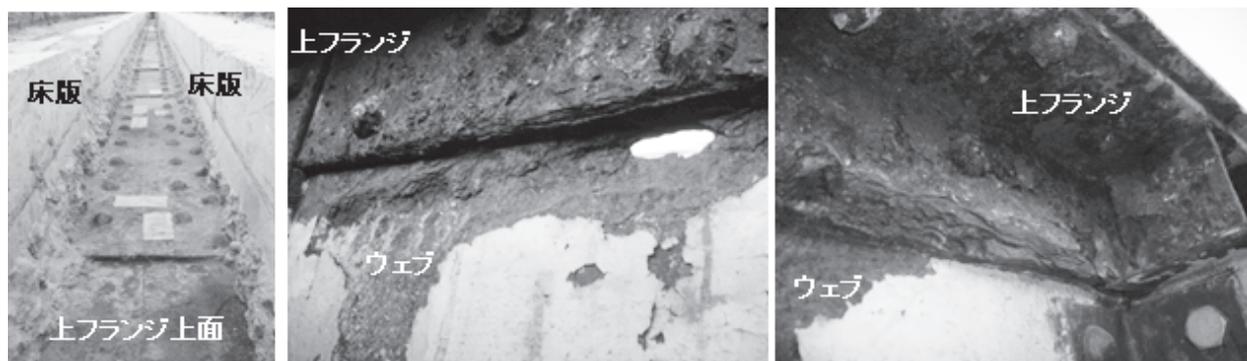
試掘の結果は、上フランジの上面しか確認できないが、橋の下から確認している主桁ウェブ部分とは違い、比較的健全な状況であった。実際に、床版撤去の段階で確認しても、一部孔食している部分も確認されているが、全般的には、上フランジの上面は健全な状況であったといえる。しかし、上フランジの下面やウェブ上部で床版に埋まっていた部分については、上面より水が滞留しやすい状況だったようで、腐食による孔食や減肉箇所も多数確認されている（写真-5）。ただし、当て板補強等に対応可能な損傷程度だったため、新しい床版架設の工程に影響を与えるものではなく、工事着手1年目の状況としては、計画どおりの工程で進められている状況である。

写真－5 床版に埋もれている主桁上フランジ及びウェブ上部の状況

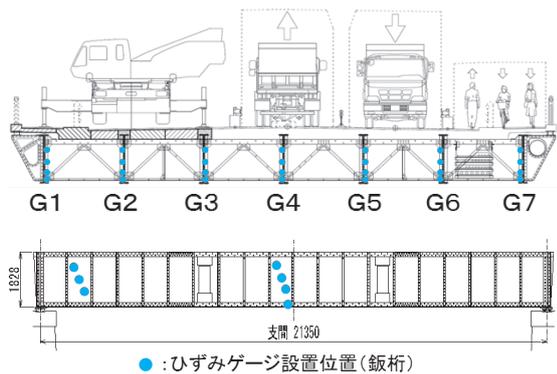
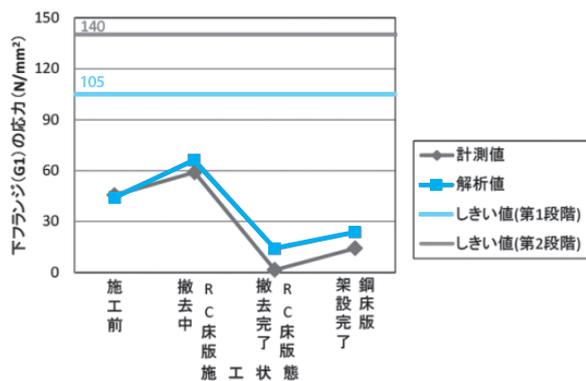
図-6 下フランジ (G1) の応力

鈹桁の下フランジ（G1桁～G3桁）については、RC床版撤去中はクレーンが載荷されていることから、施工前より引張応力が大きくなり、RC床版撤去後は応力が最も小さくなり、鋼床版架設後は応力が増加するが施工前より小さい応力状況となった（図－6）。

鈹桁部の計測箇所

鈹桁の応力状態について、施工前の解析結果と施工時の計測結果は、図－6、7のとおりである。

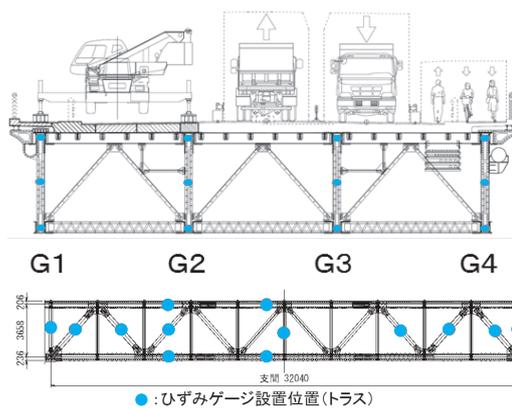
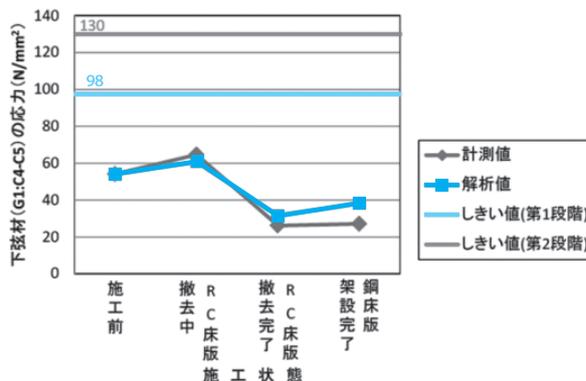
図-8 下弦材 (G1) の応力

下弦材については、RC床版撤去中のクレーン荷重により施工前より引張方向の応力が大きくなり、RC床版撤去完了後は死荷重軽減により引張方向の応力が軽減し、鋼床版架設により荷重が載荷されることで、引張方向の応力が増加する傾向であった（図－8）。

トラス部の計測箇所

次にトラス部（G1～G2）の上弦材については、RC床版撤去中はクレーン荷重により施工前より圧縮方向の応力が微増し、RC床版撤去完了後は死荷重軽減により圧縮方向の応力が軽減し、鋼床

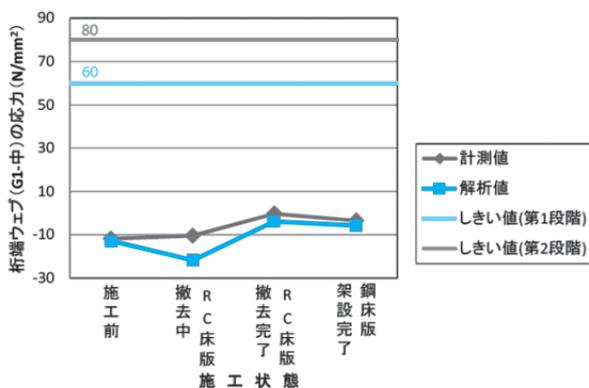
図-7 桁端ウェブ (G1) の応力

桁端のウェブについては、RC床版撤去中は応力に大きな変動は見られず、RC床版撤去完了時に応力が小さくなり、鋼床版架設により荷重が載荷されると、応力はわずかに大きくなる傾向である。施工前に比べると小さい応力状態になっている（図－7）。
