## 新技術開発探訪

河川管理施設等の維持管理における  
水中心検ロボットの活用について国土交通省 北陸地方整備局 信濃川河川事務所 いけだ よしかず 池田 義一, さいとう しん 齋藤 真

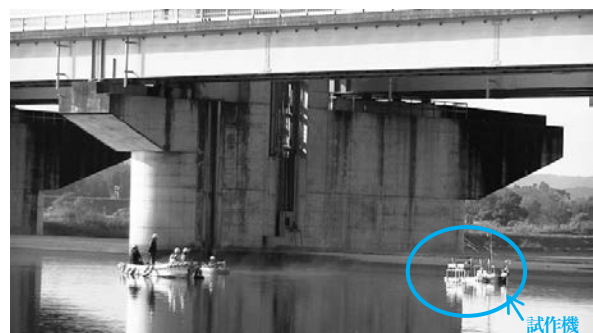
写真－1 実証実験の状況

水中心検ロボットは、これら「5つの重点分野」のうち、河川・ダムにおける水中維持管理技術（河床等の土砂堆積状況調査、潜水土による近接目視の代替等）に関して開発された技術であり、平成 27 年 10 月に信濃川中流域の妙見堰上流で実証実験が行われた（写真－1）。

実証実験の結果は概ね良好であり、「濁水中でも河床の洗掘状況や土砂堆積状況等の面的な把握が可能」等の評価を得た。また、評価委員による検証後の指摘に対して、その後、国立研究開発法人新エネルギー・産業技術総合開発機構（NEDO）の技術開発支援を受け、2カ年にわたり実用化に向けた改良がなされた。

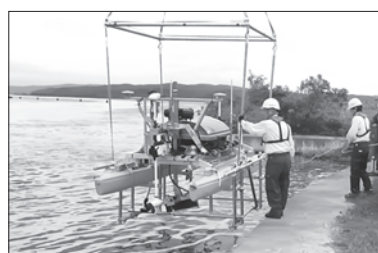
写真－2 本体および発着台の積み降ろし状況

従来の有人スワス船の場合、現地までの輸送に手間がかかる上、測定器およびセンサー類の取り付け（艀装）、テスト計測・調整に通常5時間程度かかるが、対して本機は、専用の発着台ごと車載クレーンで積み降ろしが可能であり、その他、準備等に要する時間は約1.5時間である（写真－2）。

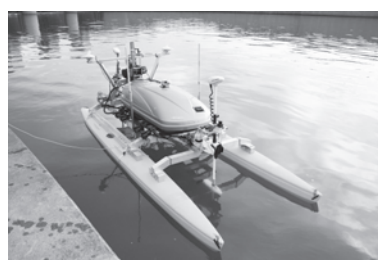
写真－3 改良機全景

開発当初の試作機は、船体が流水の影響を受けやすい構造であったが、改良機はプレジャーボート用のフロートを採用した双胴船とし、電動式船外機を前後に配置した（写真－3）。これにより、最大航行速度 2.0 m/s、対応流速 1.5 m/s と運動性能が向上し、さらには、前後進・旋回その他、護岸等の構造物に正対したポジションをキープしたまま、水平スライド走行が可能となった。改良後の計測能力は、水深 4 ～ 5 m の場合、1 時間あたり約 30,000 m<sup>2</sup> に向上した。

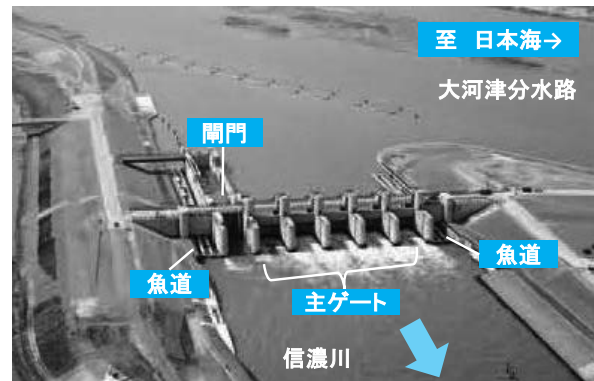
写真－4 大河津洗堰 全景（下流側より撮影）

大河津洗堰は、大河津分水路と信濃川との分流点に位置し、大河津可動堰と共に日本有数の穀倉地帯である越後平野を洪水から守る役割を担っている（写真－4）。

洗堰の諸元は以下のとおりであるが、その特徴としては、周辺景観に配慮し堰柱の高さを抑えるため、主ゲートの開閉方式を「油圧シリンダ自走式」を国内で初めて採用したことが挙げられる。

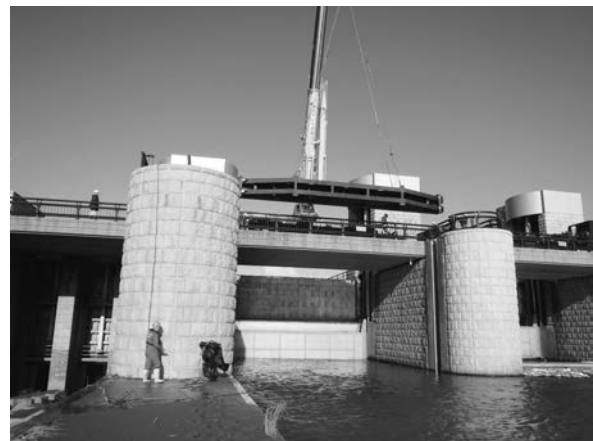
写真－5 予備ゲートの設置状況

大河津洗堰主ゲートの維持管理においては、必要に応じて、主ゲート上流側に予備ゲートを設置し、流水を遮断、または上下流に設置し、作業エリア内をドライ状態にして点検・整備等を実施する場合がある（写真－5）。
