# ダムのゲート管理に新たな扉 ～水中ロボットが中部で本格始動～

国土交通省 中部地方整備局 木曽川上流河川事務所 管理課 機械係長 しもだ たかゆき 下田 貴之

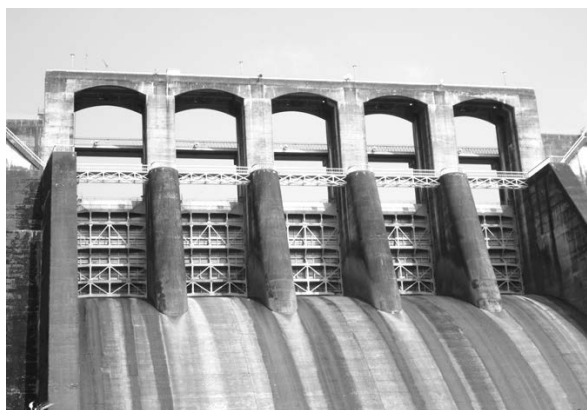
写真-1 丸山ダムの放流設備

木曽川水系木曽川本川の河口から約 90 km 上流に位置する丸山ダムは、昭和 31 年に洪水調節および発電を目的として建設された重力式コンクリートダムである。放流設備はクレストゲート 5 門を有している（写真－1）。

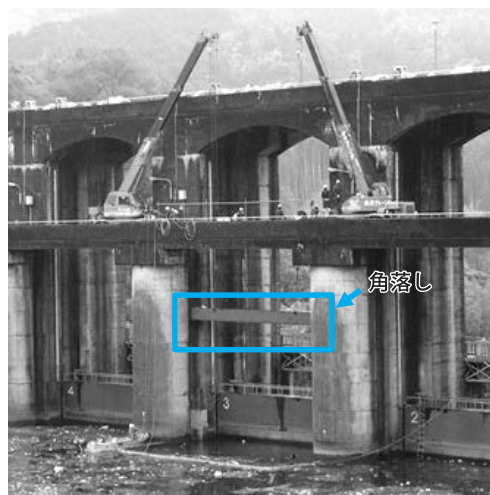
写真-2 角落し設置状況  
(クレーン 2 台による相吊り)

平成 27 年度に角落しを設置して点検を行った際、「堤頂が狭隘なためクレーン 2 台での相吊りが必要で危険な作業を伴う（写真-2）」、「仮設費用が高額」等の問題が明らかになった。このことから、ゲート上流面の点検については水中点検で行うこととした。

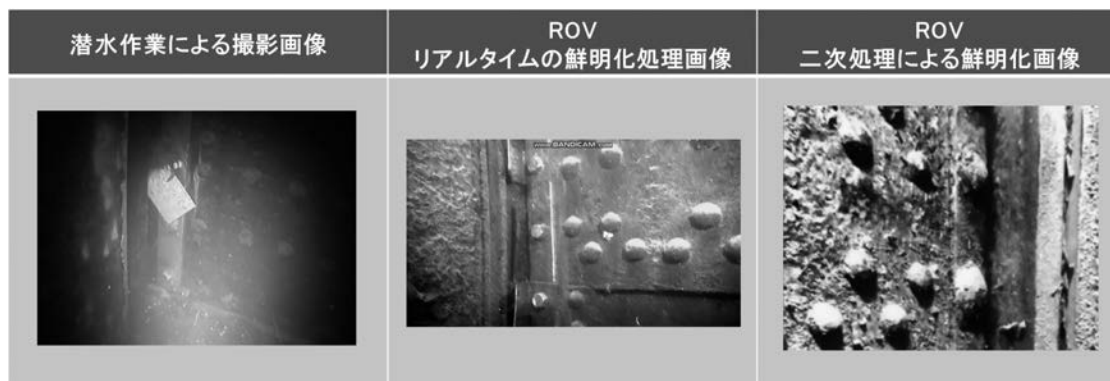
写真-3 画像の視認性比較

水中ロボットの画像は、潜水作業と比較して視野が広く、また鮮明化処理を行えることから鮮明度が高い（写真-3）。

前述のことから、丸山ダムにおけるゲート水中部の点検方法としては水中ロボットによる点検が優位と評価でき、今後の点検に活用可能なことが検証された。

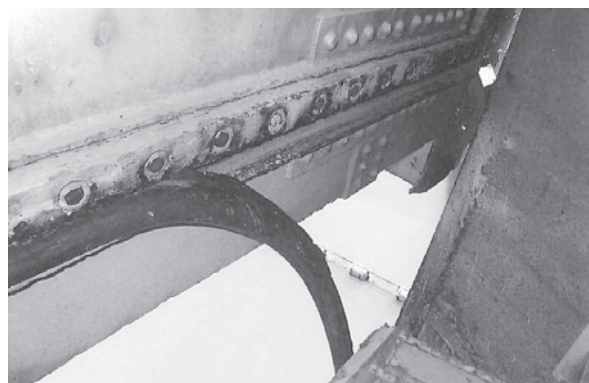
写真－5 水密ゴム破損状況（平成 26 年度）

平成 26 年 7 月、主放流予備ゲートにおいて水密ゴムの破損が確認された（写真－5）。

この水密ゴムの破損は平成 10 年に発見され、以後、平成 17 年、平成 21 年、平成 26 年と 4 年から 7 年の間隔で頻発しており、これまでも調査

を行ってきたが、破損原因は解明できず現在に至っている。

しかし、平成 26 年に破損した水密ゴムには、ゴムが潰れて破損した痕跡が残されていたことから、所定の「隙間」が確保されていなかったことが推定された。
