# 熊本地震からの復旧・復興

国土交通省 九州地方整備局 熊本復興事務所 事務所長 つじ よしき 辻 芳樹

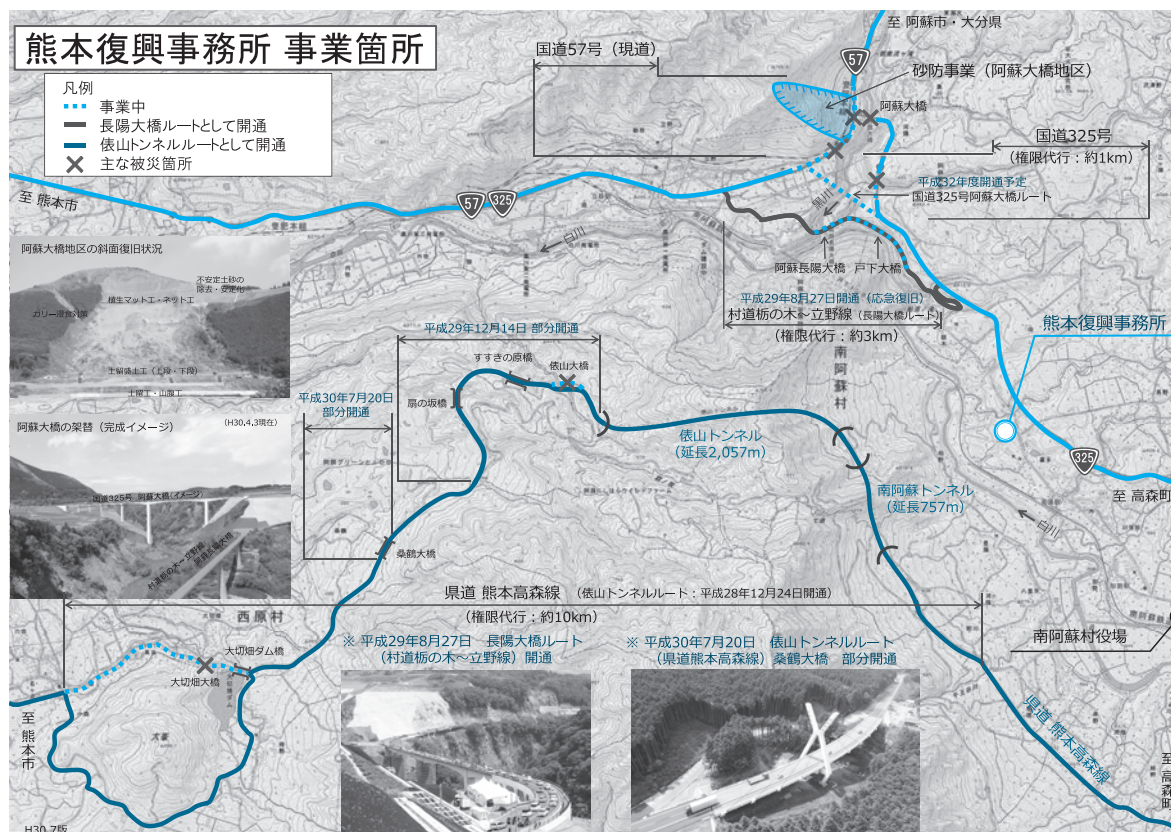
図－1 熊本復興事務所の事業箇所

熊本復興事務所では、砂防事業と道路事業を所掌している。砂防事業としては、阿蘇大橋地区において発生した大規模な斜面崩壊への対策工事、道路事業としては、権限代行による国道 325 号、県道熊本高森線（俵山トンネルルート）、村道栃の木～立野線（長陽大橋ルート）および国道 57 号の災害復旧を行っている（図－1）。

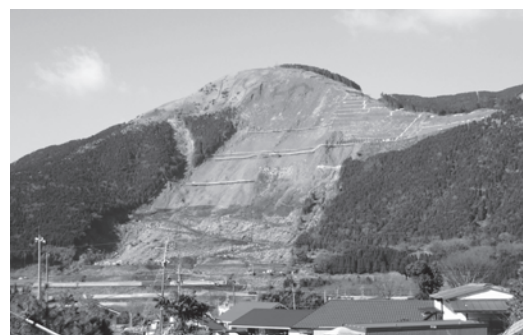
写真－1 阿蘇大橋地区全景

国道 57 号は大規模崩壊によって崩壊前地形より約 15 m 崩落し，その上に斜面からの崩壊土砂が約 5 m 堆積していた。道路欠壊部の斜面はモニタリング結果から降雨による浸食が確認されたため構造物（欠壊防止工）を保護する観点から浸食対策を今後行っていく（写真－1）。

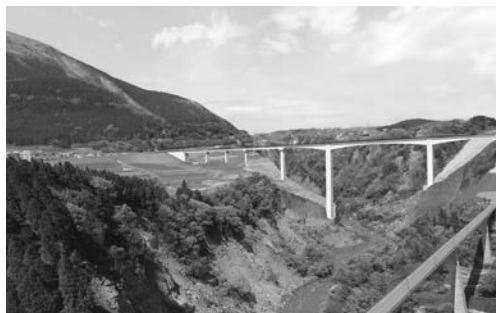
図－2 阿蘇大橋完成イメージ図

復旧において高度な技術が必要となることから，九州地方整備局では専門家，関係自治体からなる「国道 325 号ルート・構造に関する技術検討会」を設置し，これまでに 4 回開催している。平成 28 年 7 月に開催した技術検討会で，ルートは崩壊前の阿蘇大橋から約 600 m 下流の位置に選定し，橋梁形式は橋長 345 m の PC3 径間連続ラーメン箱桁橋に決定した（図－2）。

検討会では、地質調査結果を受けて最終的な構造を決定し、熊本地震と同程度の大規模地震が発生しても早期復旧が可能な構造としている。

工事区間は、南阿蘇村立野から同村河陽までの約1kmで、立野側からアプローチ部（約180m）、黒川渡河部（約345m）、土工部により構成されており、阿蘇大橋本体工事の進入路となる斜面工事が平成29年10月に完了した。

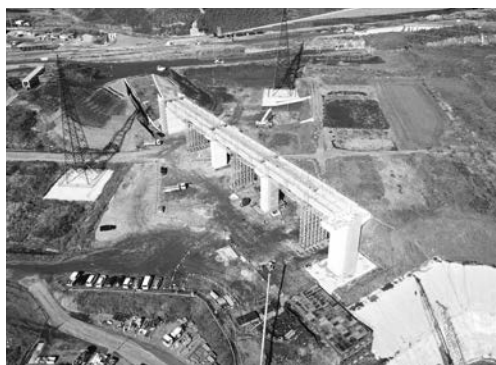
写真－2 阿蘇大橋アプローチ部施工状況

アプローチ部では橋台1基と橋脚3基の橋梁下部工4基が平成30年9月に全て完了し、上部工工事を推進している。また、渡河部では橋脚3基と橋台1基のうち、橋脚2基の基礎工事が完成し、引き続き橋脚工事および他の橋梁基礎工事を推進している（写真－2）。

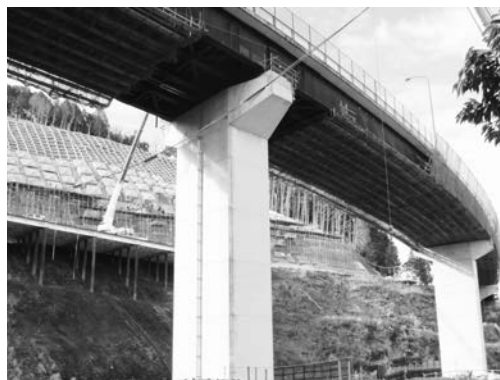
写真－3 大切畑大橋施工状況

大切畑大橋は、上部工の横移動、支承・伸縮装置の破損、下部工のひびわれなどの損傷があったが、下部工の補修を終え橋梁の上部工補修を行っている（写真－3）。

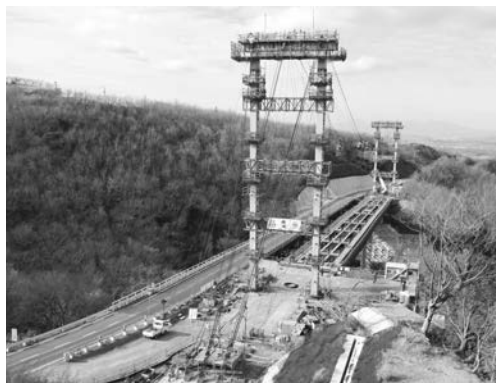
写真－4 俵山大橋施工状況

俵山大橋は上部工の架替が終了し、今後はケーブルクレーンの撤去や床版施工を行っていく

(写真－4)。

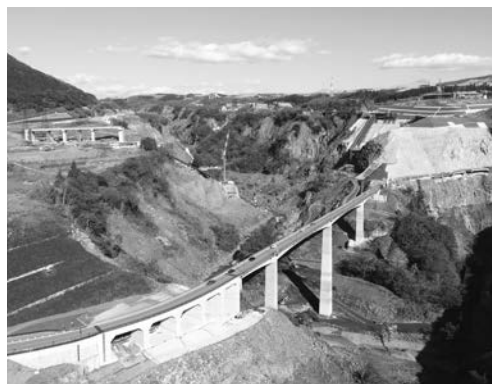
写真－5 村道栃の木～立野線全景

村道栃の木～立野線（長陽大橋ルート）は，斜面崩落や橋梁の損傷等により通行不能となり，国が南阿蘇村からの要請を受け，平成28年5月13日に大規模災害復興法に基づく権限代行事業として災害復旧事業に取り組むこととなった(写真－5)。

長陽大橋ルートは，南阿蘇村中心部と分断された同村立野地区を結ぶ延長約3kmの村道であり，阿蘇カルデラ内を流下する黒川と白川が合流し，急峻な溪谷を形成している区間を通過しており，白川右岸の急崖斜面が連続する区間において，斜面崩落や橋梁の損傷等が発生した。

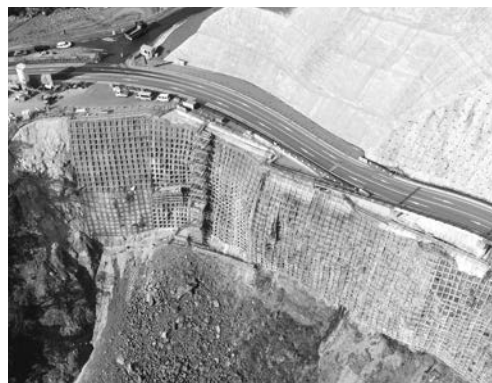
写真－6 道路下斜面施工状況

応急復旧完了後も恒久復旧には道路下斜面の対

策工事や仮橋で交通確保を行っている戸下大橋の架替が必要であり，現在，道路下斜面の対策工事を推進している(写真－6)。
