# 平成 30 年 9 月北海道胆振東部地震 における対応について

国土交通省 北海道開発局 事業振興部 防災課 防災企画官 よこはま ひであき  
横濱 秀明

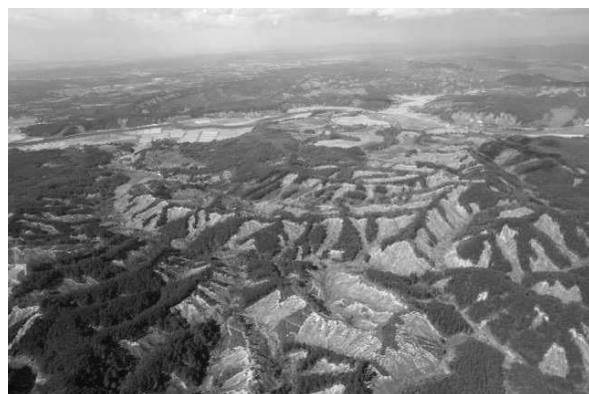
この地震により北海道内全域で停電が発生し、市民生活や各種生産活動、物流等に大きな影響を及ぼすとともに、震度 7 を観測した北海道勇払郡厚真町周辺では、山腹崩壊が各所で発生し、土砂災害等によって多数の方が亡くなるなど、甚大な被害となりました (写真-1)。

写真-1 広範囲の山腹崩壊の状況  
(厚真町 山間部)

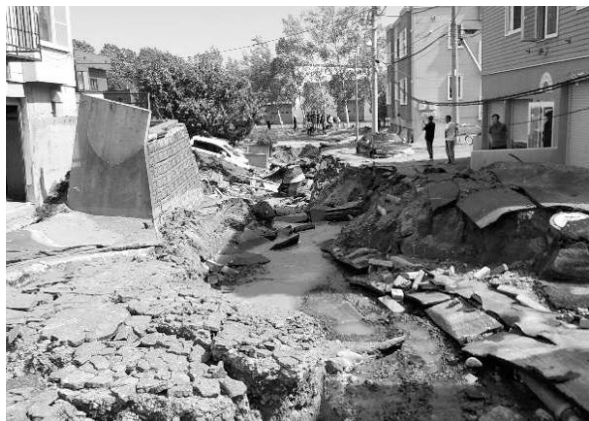
最大震度 7 を観測した厚真町を中心とした揺れの大きかった地域では、大規模な土砂災害により人的被害、人家被害等が発生しました。震度 6 弱を観測した札幌市内では液状化が確認され、道路の陥没、家屋が変状するなどの被害が発生しました (写真-2)。また、この地震により苫東厚真火力発電所をはじめとした道内全ての発電所が緊急停止し、道内全域約 295 万戸が停電する事態が発生しました (写真-3)。

写真－2 住宅街での道路の著しい変状  
(札幌市 清田区)

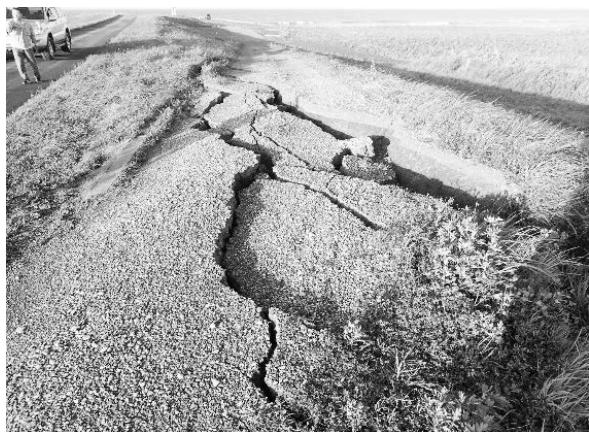
北海道開発局の所管施設においては、主な被害として鶴川水系鶴川では堤防天端や法面の縦・横断亀裂、堤体の沈下、日高自動車道 (沼ノ端西 IC ~ 日高厚賀 IC) では路面クラックやたわみ、法面変状等が確認されました (写真-4)。

写真－4 鵠川における堤防縦断亀裂 (むかわ町)

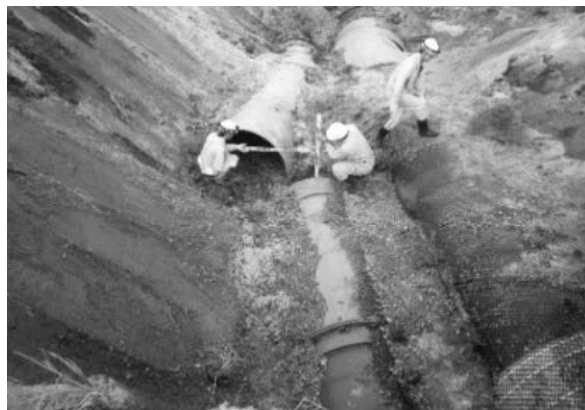
特に被害が甚大であった農業関連では、勇払東部地区等の用水路において漏水、管水路離脱および陥没、斜面崩壊による用水路の埋没、排水路法

写真－5 管水路の離脱 (勇払東部地区)

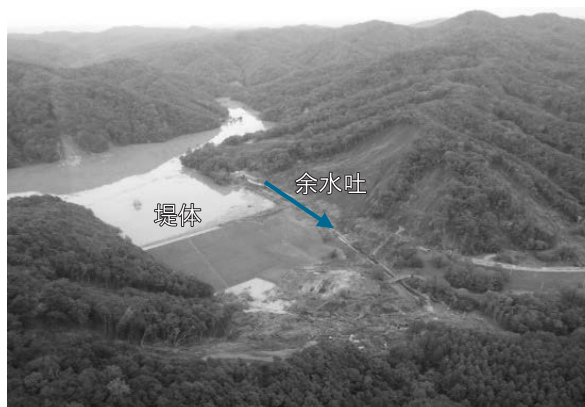
面の崩落等が発生しました。さらに、大規模な山腹崩壊による倒木や土砂流入により厚真ダム（厚真町土地改良区）の余水吐が埋塞したほか、厚真川（北海道）等においては大規模な河道閉塞が発生するなど、胆振東部地方を中心に甚大な被害が発生しました（写真－5、6）。

写真－6 余水吐の閉塞状況 (厚真ダム)

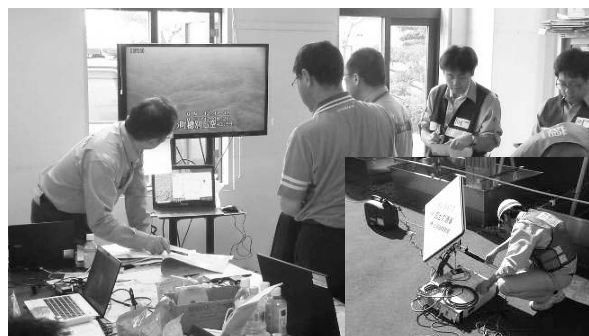
写真-7 Ku-sat を利用した被災自治体へのリアルタイムの映像提供

また、土砂災害による河道閉塞、道路啓開箇所等の早期復旧や被害の全容把握を目的に、特に激しい揺れにより情報通信網が断絶された安平町および厚真町にはKu-sat（小型衛星画像伝送装置）を設置し、「ほっかい号」で撮影した被災現場の映像をリアルタイムで提供しました（写真－7）。

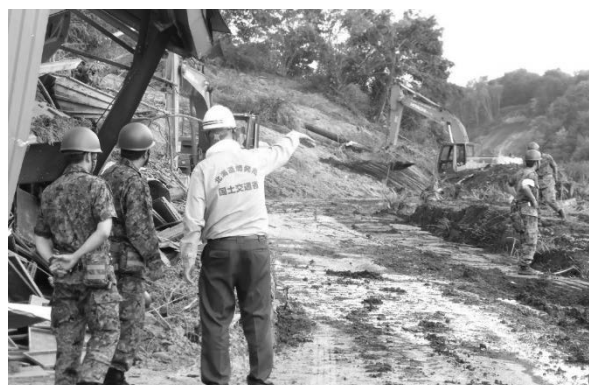
写真-8 道路啓開状況（厚真町 町道幌内線）

大規模な山腹崩壊による崩落土砂により寸断されていた町道・道道を、自衛隊と連携して道路啓開を行い、被災箇所への緊急車両を含め、重機などの通行ルートを迅速に確保しました（写真-8）。また、安平町・むかわ町・厚真町の町道に架かる重要橋梁 33 橋を対象に、地震時の緊急点検を支援しました。

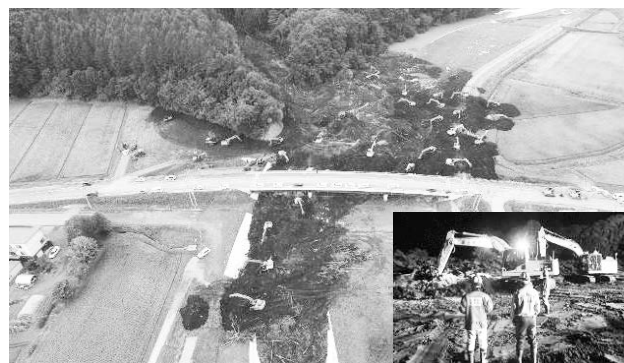
写真-9 河道閉塞土砂撤去状況（厚真町 厚真川）

厚真川水系厚真川においては、複数箇所土砂流入による河道閉塞が発生しました。下流側の幌内橋付近においては、照明車による支援も行い、24 時間体制で応急対策を実施し、9 月 15 日までに土砂撤去を完了しました（写真-9）。

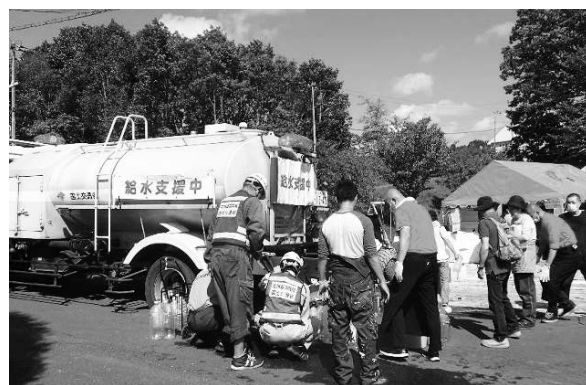
写真-10 散水車による給水支援（厚真町）

地震の影響により発生した停電および断水を受け、役場や避難所、福祉施設等へ、発災当初より発動発電機等による給電支援（9 月 6 日から 10 月 5 日）や、断水地域へ散水車による給水支援（9 月 6 日から 10 月 13 日）を実施しました（写真-10）。

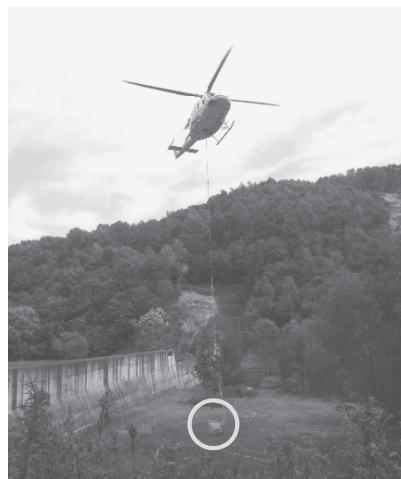
写真-13 ヘリによる観測機器等の運搬

特に、河道閉塞箇所上流側については、土砂崩落および大量の倒木により、下流側からの陸路での資材運搬等が困難となり、ヘリを用いて観測機器等の搬入を実施しました（写真-13）。

この状況を受けて、北海道開発局では、河道閉塞箇所下流側において、9月12日に監視カメラ、9月14日に水位計を設置。また、河道閉塞箇所上流側には、9月15日に水位計、9月17日に監視カメラを設置し、河道閉塞箇所上下流部での監視・観測体制を構築しました。
