# 映像を活用した舗装補修工事における 品質管理の高度化について

株式会社愛亀 くろかわ ようご 黒河 洋吾  
国土交通省 四国地方整備局 松山河川国道事務所 はるき かずや はるき かずや  
松山第二国道維持出張所 管理第二係長 春木 一也

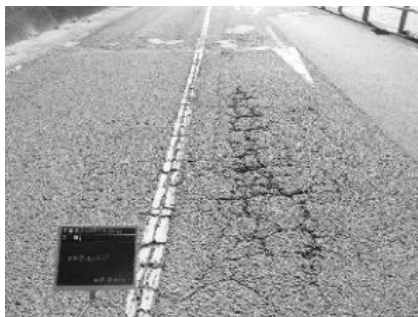
写真－1 舗装面のクラック

従来の舗装路面のクラック調査は、交通規制による片側交互通行で、直接計測で実施している。

～3時間かかり、調査員、交通誘導員合わせて6名程度の人員を必要とする。さらに、現場での誤記入や記入漏れのリスクおよび報告書作成に4～5日程度の時間を要する点に問題があった（写真－1、2）。

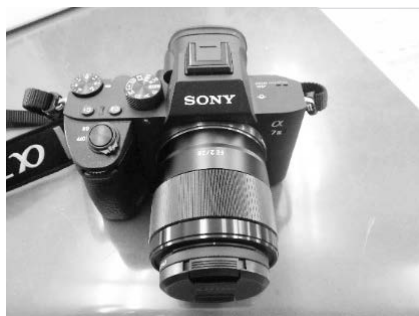
写真－3 ミラーレス1眼レフカメラ

路面のクラックを市販の汎用カメラで角度を変えて何枚も撮影し、その写真データから3Dモデルを作り、オルソ画像として表現することにより、現地確認と同様なクラックなどの路面損傷を

視認することができた（写真－3、4）。

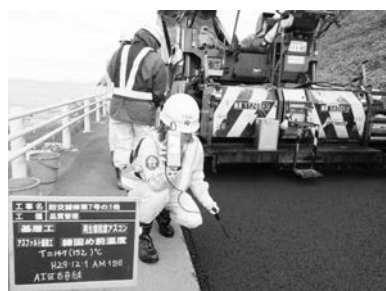
写真－7 従来の温度管理

現行の温度管理は、アスファルト混合物敷き均し後、デジタル温度計を使用して舗設面での1点のみの測定で管理をしている（写真－7）。今回の試行は、アスファルト混合物の締固め時の温度分布を面的に計測するため、サーモグラフィカメラをマカダムローラー前部に取り付け、締固め直前の温度を連続的に撮影した（写真－8）。

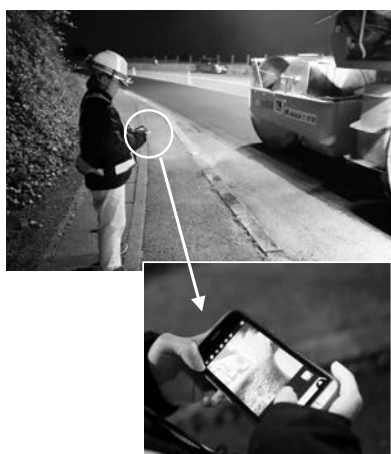
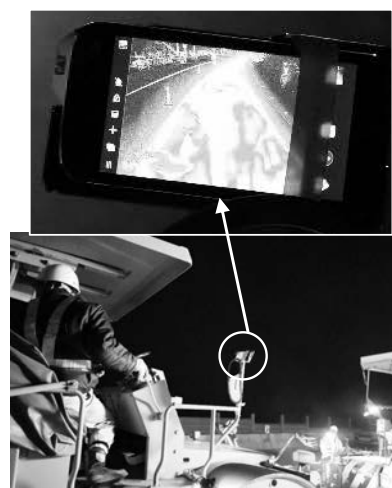
写真－9 温度測定状況

また、締固め温度の面的な管理を行うため、サーモグラフィカメラを取り付けたマカダムローラーの位置を計測する必要がある。このため、マカダムローラーのキャノピーにGNSSのアンテナを設置して位置情報を取得した。

サーモグラフィカメラによる面的な温度計測とGNSSによる高精度測位により、マカダムローラー転圧時のアスファルト温度を空間的および時間的に連続して管理することができた（写真－9）。
