令和4年度 推奨技術①

# 小径微破壊コンクリート内部検査 「Single i 工法 (シングル i 工法)」

株式会社ティ・エス・プランニング 代表取締役 さとう さとし 佐藤 智

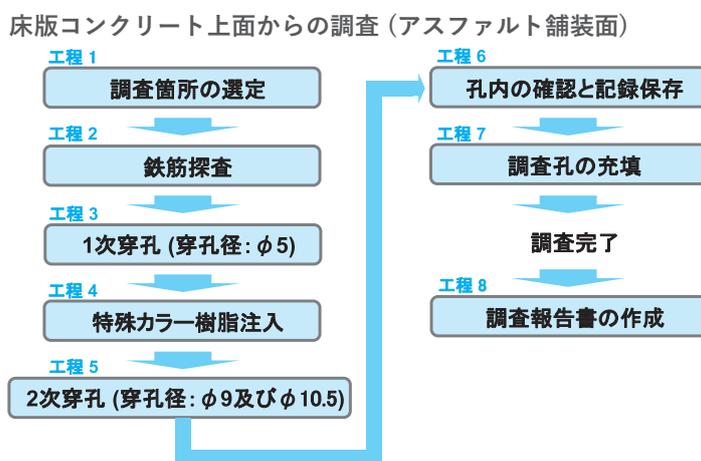
最初に、φ5mmの極小口径ドリルで穿孔し、特殊カラー樹脂を注入して内部のひび割れ等の欠陥部に含浸させます。次に、樹脂硬化後、同位置にて一周り大きいφ10.5mmドリルで再穿孔することで、穿孔面の欠陥部はカラー樹脂の含浸によって識別が容易になります。最後に、i-SCOPE（高性能内視鏡）で穿孔内面を360度自動撮影することで、内部欠陥の分布状況を鮮明な画像とし

図-1 施工フロー (一般的アスファルト舗装面より)

て記録保存することができます（図-1）。工法の特徴を以下に示します。

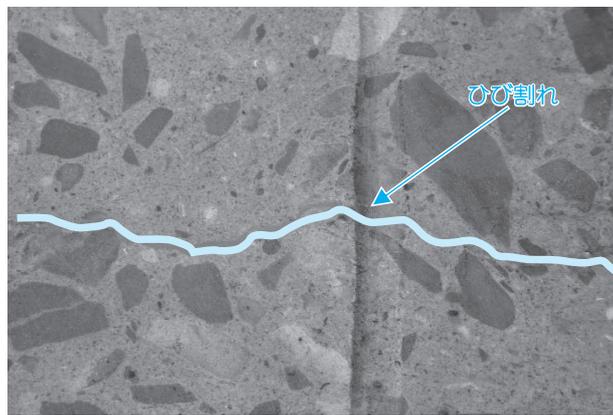
- ・特殊カラー樹脂は浸透性が高く微細なひび割れ調査が可能になり，再穿孔時のひび割れに角欠けが生じません（正確なひび割れ幅の計測が可能，図-2）。
- ・直視レンズによる孔内全景と近接側視レンズによる120度撮影の合成で，孔壁全域の調査が可能です（図-3）。
- ・i-SCOPEをエンコーダで等速挿入するため，画像のひずみが極めて少なくなります。

図-2 切り出し床版での確認（角欠け生じていない）

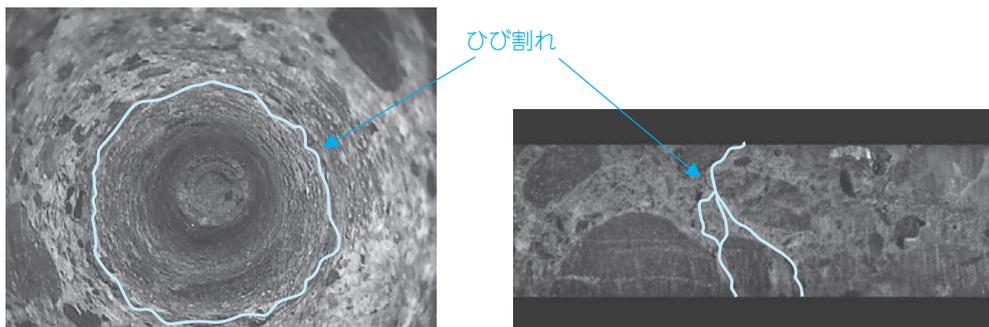
図-3 直視画像と合成画像（左：直視画像 右：側視画像の合成（一部））

最後に、最も時間を要した画像解析ソフトの開発ですが、幾度にもわたる改良の結果、120度側視撮影動画を4枚合成することで、孔内全域を1枚の柱状図のイメージに仕上げることに成功しました。この作図は現場のリアルタイムモニターでも確認することができ、多くの検査官から好評を得ています。

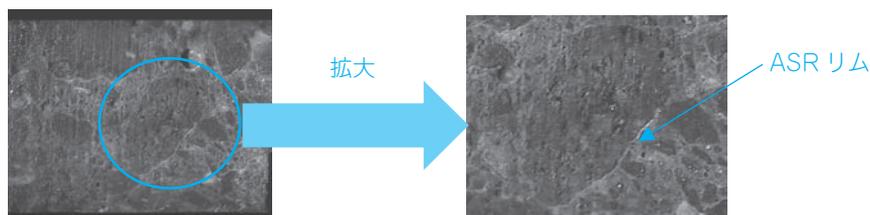
- ・ひび割れ幅を0.01mm精度で計測，画像記録ができ，ASRリムの観察も可能です（図-4）。
- ・i-SCOPEの記録動画を，特殊映像処理によって1枚の柱状写真に合成できます。

図-4 ASR 供試体の内部撮影（ASR リム確認）

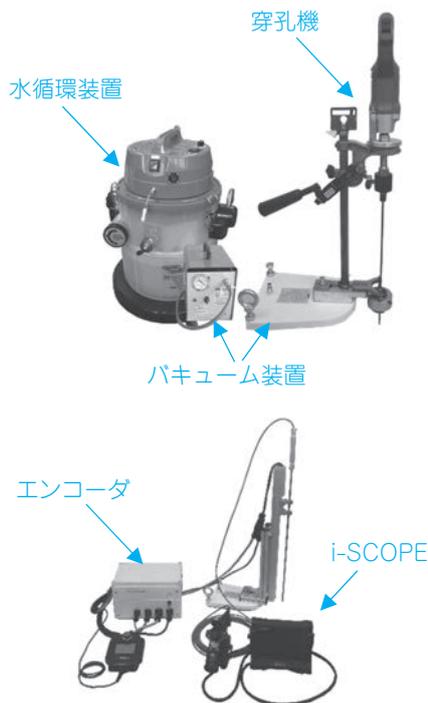
- ・軽量で運搬，設置に便利です（図-5）。
- ・バキューム装置等で機械を任意箇所に設置でき，作業が迅速に行え穿孔速度も速いです。
- ・調査時間が短いため多点調査が可能です（1カ所当たり約30分）。
- ・穿孔部にi-HUNTERで負圧を掛けて，簡易的なひび割れ有無の判定が可能です（図-6）。

図-5 調査機器 (上：穿孔機器 下：撮影用機器)

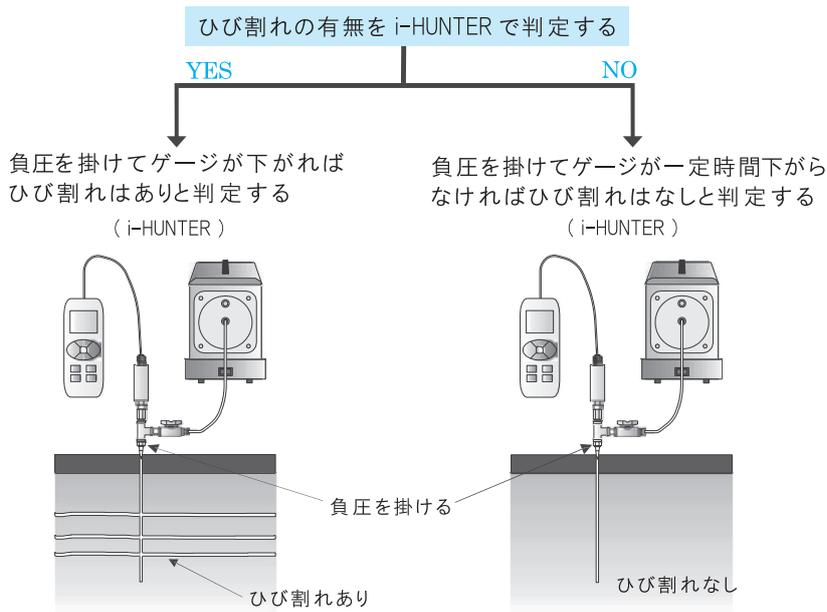
図-6 i-HUNTER (ひび割れ有無判断基準)

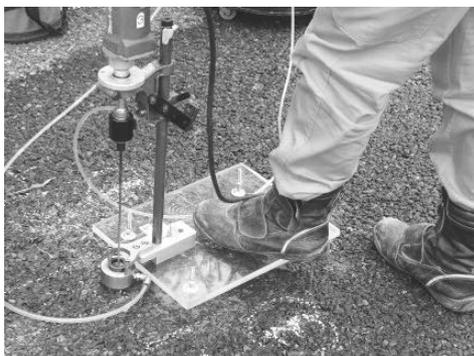
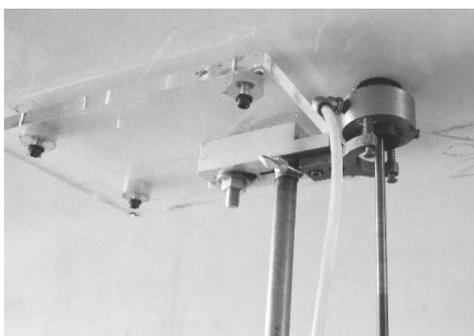
- ・床版の上下面からの調査が可能です。
- ・舗装上からの調査や、鋼板下面から上方に向けた調査も可能です (写真-1)。
- ・最小径カメラの適用で、穿孔径はわずか10.5mmと構造物へのダメージが軽微です (図-7)。
- ・現場でのモニター確認や展開図印刷で結果判断が迅速にできます (図-8)。
- ・穿孔跡には速硬性補修材を充填し、早期の交通解放に対応できます (写真-2)。

写真-1 調査状況 (上：アスファルト舗装面より 下：鋼板下面から)

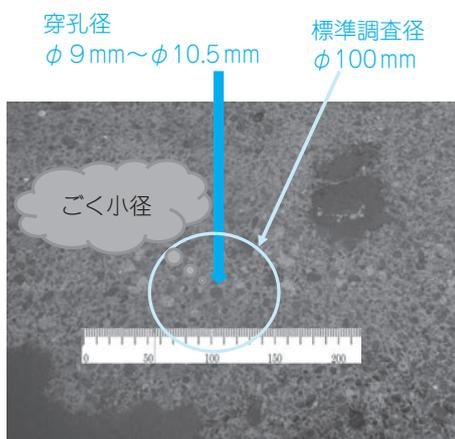
図-7 標準調査径と Single i 工法調査径の違い

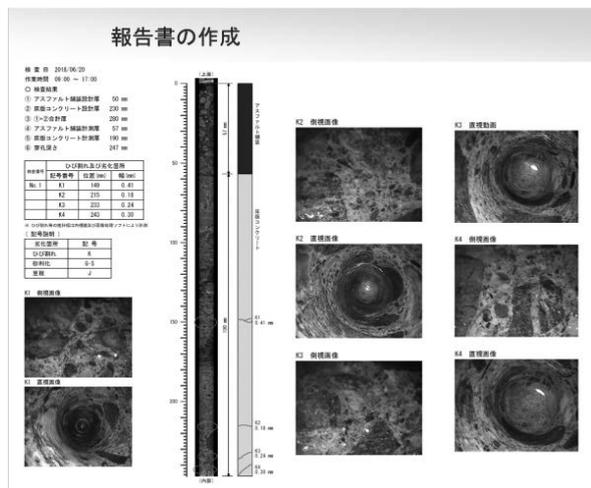
図-8 報告書のイメージ

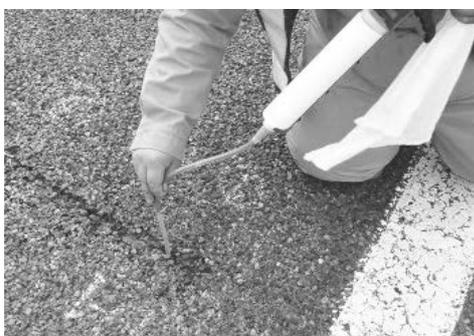
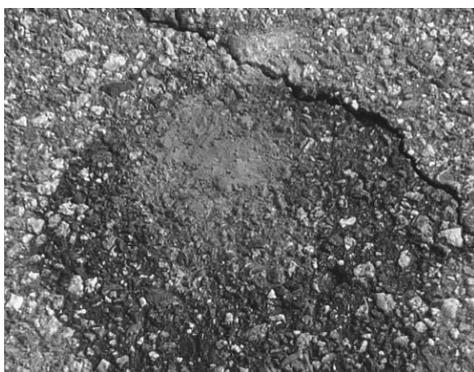
写真-2 調査後の補修状況（上：材料の反力により完全充填 下：充填完了後）

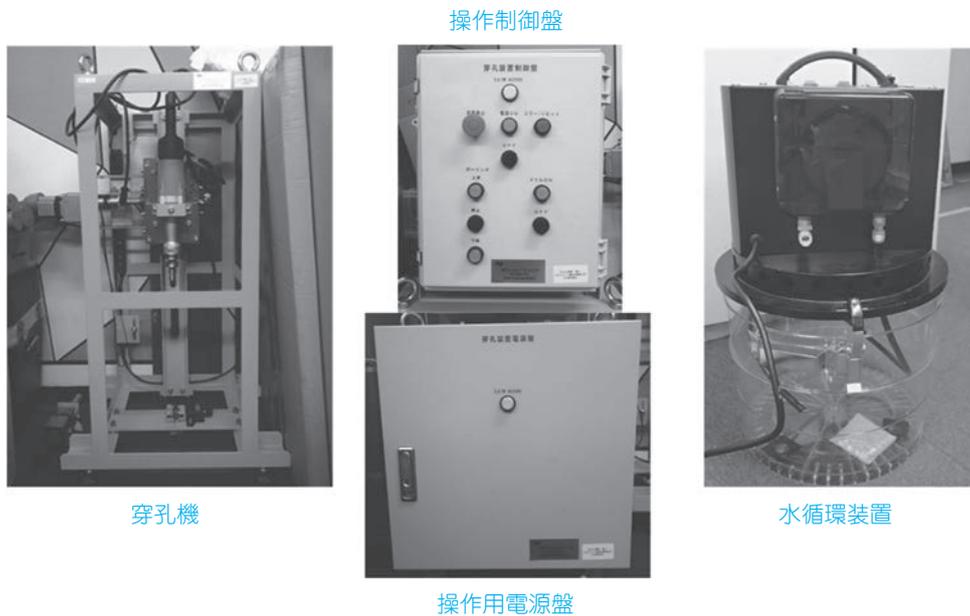
の廉価版」を期待しています。現在、こうした課題に対し鋭意検討開発を進めており、今年度中にはリリースの予定です。別途に、理論上φ16mm以下で30m穿孔できるマシンを開発済みで（写真-3）、試験穿孔できる現場を探しています。ご提供いただけましたら幸甚です。

写真-3 30m用穿孔装置（左：穿孔機，中：操作BOX，右：水循環装置）
