令和元年東日本台風を契機とした 防災・減災の取組

栃木県 県土整備部 河川課 課長補佐 さ さ き あつし 佐々木 専

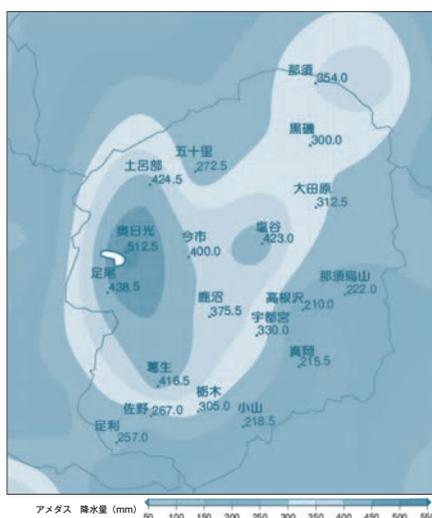
図-1 栃木県のアメダス積算降水量分布図
(10月11日00時～10月13日09時)

12日朝から降り出した雨は、次第に強くなり、本県では平成27年関東・東北豪雨以来、2度目となる大雨特別警報が発令され、夕方から深夜にかけて県内全域で豪雨となった（図-1）。

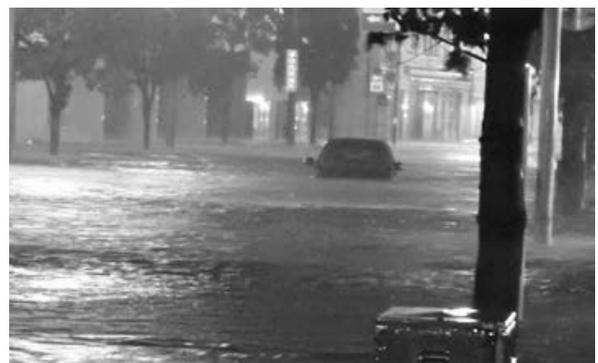
写真-1 宇都宮市街地の浸水状況

県庁所在地がある宇都宮市を流下する田川においては、JR宇都宮駅前で溢水し、中心市街地で約150ha、2,369戸が浸水した（写真-1）。

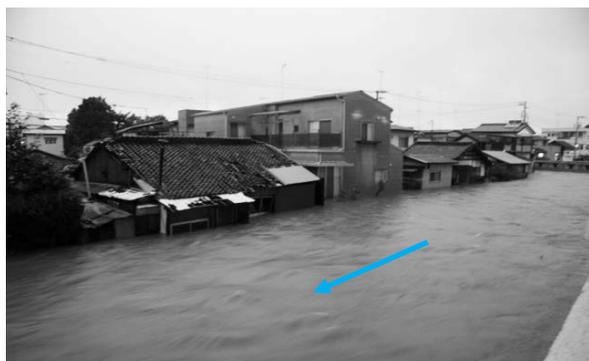
写真-2 巴波川の溢水状況

平成27年関東・東北豪雨で大規模な浸水被害を受けた県南の栃木市を流れる巴波川では、再び中心市街地で溢水し、約218ha、2,213戸が浸水した（写真-2）。

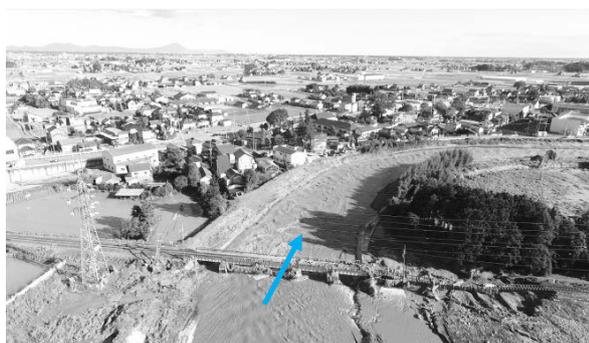
写真-3 永野川 JR 両毛線上流部の決壊

さらに巴波川支川永野川では、3箇所堤防が決壊し、約218 ha、5,160戸以上が浸水した（写真-3）。

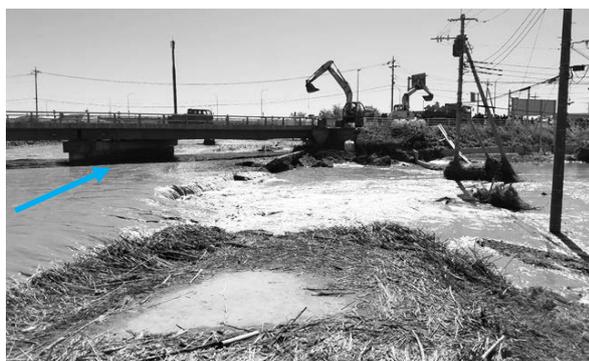
写真-4 秋山川の決壊状況

県南の佐野市を流れる秋山川では、2箇所が決壊し、約899 ha、2,047戸が浸水した（写真-4）。

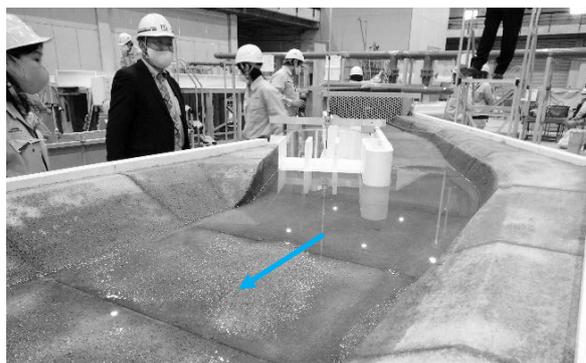
写真-5 地下捷水路模型実験の状況

特に、一級河川巴波川の河川激甚災害対策特別緊急事業では、県内初となる地下捷水路（延長約2.4 km、内径5.5 m）の整備に着手したところである（写真-5）。

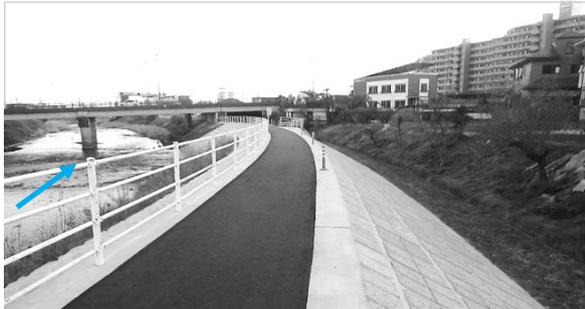
写真－6 巻堤の整備 田川（宇都宮）

度からの3年間を緊急対策期間と位置付け、巻堤・腹付け等の堤防強化を実施している（写真－6）。加えて、緊急浚渫推進事業債を活用した河川の堆積土除去にも積極的に取り組み、防災・減災対策を進めている。

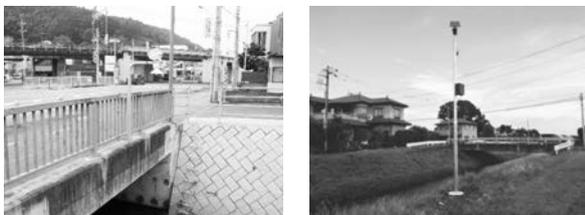
写真－7 左：危機管理型水位計，右：簡易型河川監視カメラ

迅速かつ的確な水防体制の確保には、河川情報の取得・発信が重要であることから、危機管理型水位計112基及び簡易型河川監視カメラ88基を設置した（写真－7）。

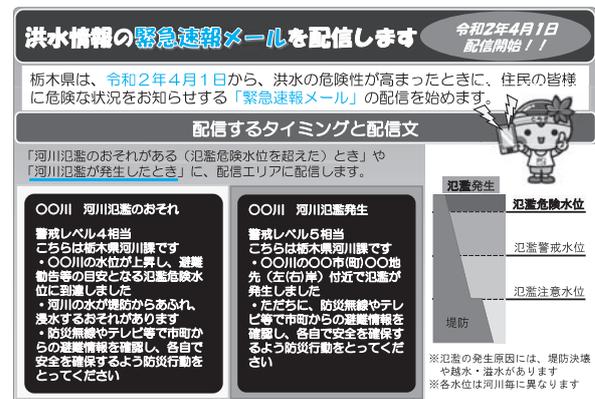
図－2 洪水・土砂災害警戒情報のプッシュ型配信

発災時の住民の主体的な避難等の防災行動を促すため、令和2年4月から各通信会社の緊急速報メールを活用した「洪水情報」及び「土砂災害警戒情報」のプッシュ型配信を開始した（図－2）。

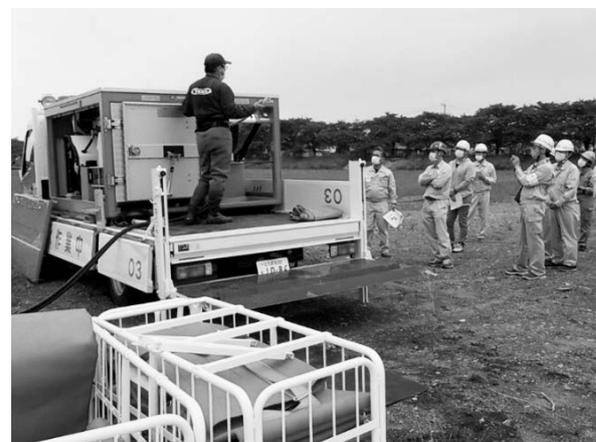
写真－8 排水操作訓練の実施状況

このため、令和3年5月、県南の2つの土木事務所、栃木県初となる排水ポンプ車を3台配備した。ポンプ車が活躍しないことが望まれるが、激甚化する水災害の備えとして毎年操作訓練を重ねている（写真－8）。

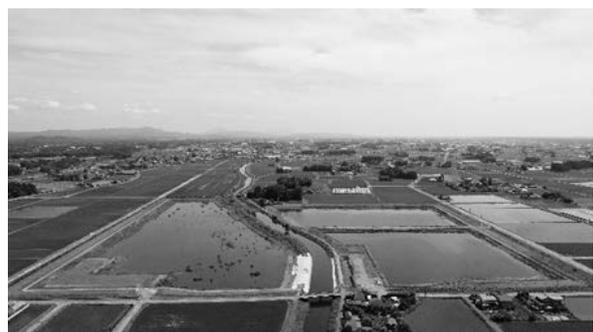
写真-9 遊水地の整備 五行川(芳賀町)

流域治水の根幹となる河川整備については、国が進める国土強靱化策に呼応し、河道や遊水地、砂防堰堤などの整備に積極的に取り組み、各事業

の前倒し完成を目指している(写真-9, 10)。また、前述の堤防強化や堆積土の除去を効果的に組み合わせ、流域としての予防保全に取り組んでいる。

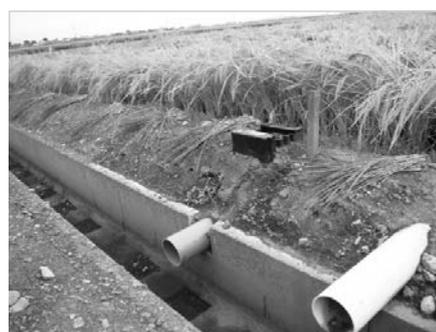
写真-11 田んぼダムの取組状況(小山市)

さらに、県農政部においても、農村地域の雨水流出抑制の取組を広く展開するため、各流域での推進方針を順次策定し、市町や土地改良区と連携しながら、田んぼダム等の取組を県内全域に広めていくこととしている(写真-11, 12)。

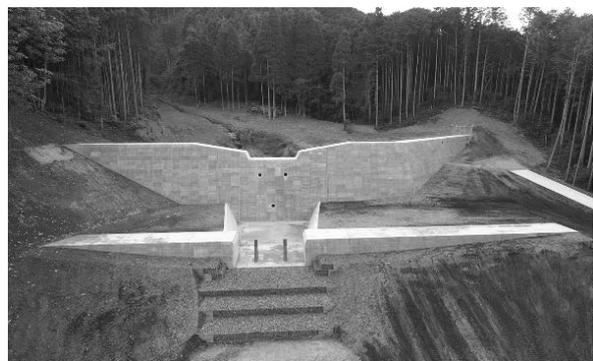
写真-10 砂防堰堤の整備 下小池2号沢(宇都宮市)

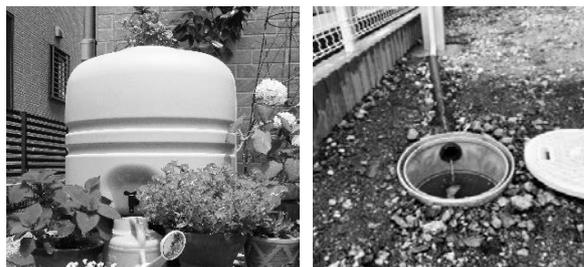
写真-12 個別住宅の貯留浸透施設
