「削孔管理システム IoT」の活用による生産性向上

蜂谷工業株式会社 土木事業部 工事部 部長 つうち たかみつ 津内 崇充

作成を自動で行う」削孔管理システム IoT の開発・試行を行いました。また、本業務は、西日本高速道路株式会社 中国支社発注の「山陽自動車道 第二西藤橋他1橋耐震補強工事」施工現場において実施しました。

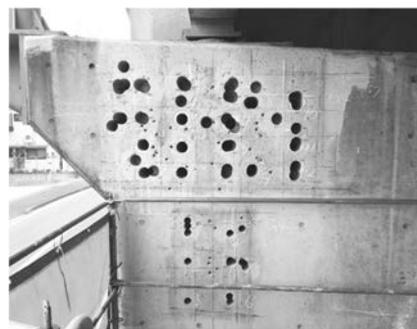
写真-1 既設橋脚の削孔状況

工数・負担が多い理由は、例えば落橋防止システムの場合、削孔数が通常の工事で3,000～5,000孔/現場当たりと非常に多いこと（本工事は4,771孔、写真-1）によります。また、1孔ずつ全数の削孔長・削孔径・定着長等を測定・写真管理する必要があり、その作業に多大な時間を費やします。管理数が多いと、管理図・成果表作成と写真整理に多大な時間を費やします。

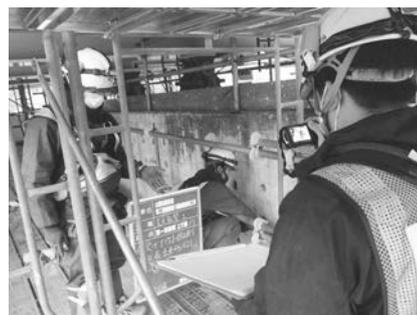
写真-2 現状の測定状況 3人1組

3人1組で削孔内に目盛りのついた棒（塩ビ製）を差し込み、削孔長、ノギス等で削孔径を測定し、目盛りが見えるように写真撮影します（1孔ずつ全数、写真-2）。

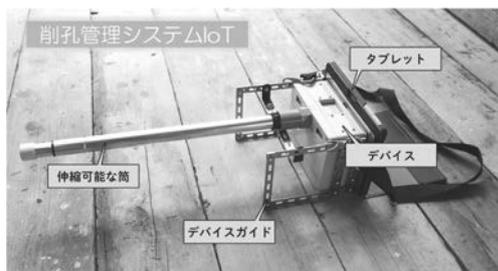
写真-3 削孔管理システム 全景

写真-3が「削孔管理システム IoT」の全景となります。デバイス・タブレット、伸縮可能な

筒、デバイスガイドと大きく四つの構成となっています。

壁に当たるレーザーセンサが二つあります。伸縮可能な筒の中にもレーザーセンサがあり、削孔の底の距離が測定できます。この壁に当たる二つのレーザーセンサの値と伸縮可能な筒の中のレーザーセンサの値との差分で削孔長を計測します。

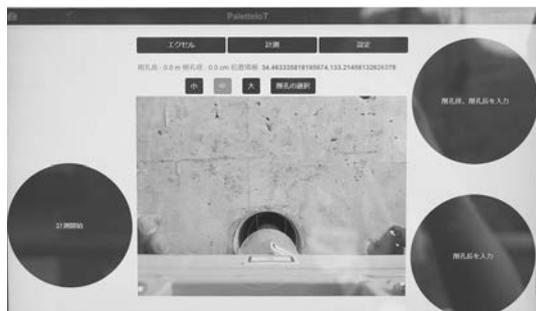
写真-4 タブレット画面

写真-4が削孔径測定時のタブレット画面となります。AIによって検出された円が画面に数個、表示されます。測定者が選択ボタンにより選出します。タブレット付属カメラとコンクリート壁面までの距離と画像データにより、実寸直径が算出されます。

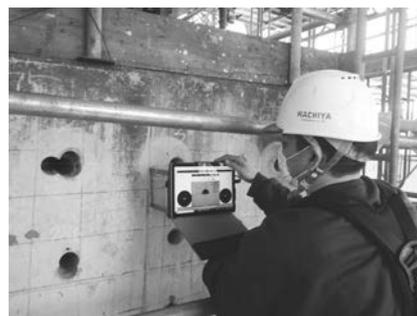
写真-5 測定者1人による測定状況

実際に測定している状況が写真-5のとおりで、測定方法は以下のとおりです。

- ① デバイスガイドをコンクリート壁面に沿わせ

水平を保ちます。

- ② センサのデータとカメラ画像の解析により削孔長・削孔径の測定を行います。
- ③ 現場写真撮影とセンサによるデータ取得を同時に行い、その結果はクラウドに自動でアップロードされます。
- ④ 測定データは、サーバ側でCSVデータに出力できます。
- ⑤ 写真データは、サーバ側で工事写真帳に利用できる形で保存されます。
