# 路上工事に伴う規制時の 事故再発防止事例

国土交通省北陸地方整備局新潟国道事務所 工事施工管理官 やました のぶ お 山下 信雄

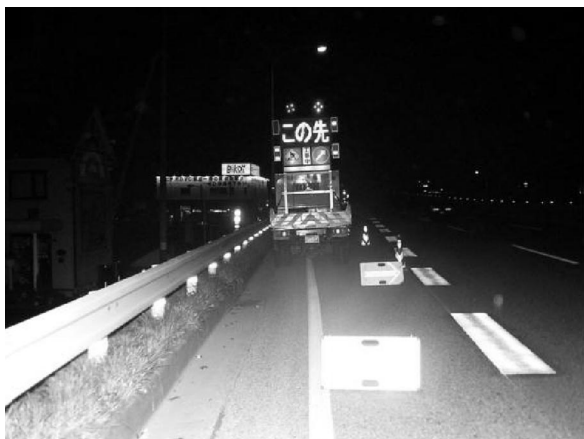
写真— 1

さらに、2 km 先から500m 先の区間の非常駐車帯、路肩、ゼブラ帯等を利用して写真— 1 のような工事情報車を設置しました。工事情報車は、規制車より明る過ぎず、工事看板より目立つような LED 式電光板を搭載したものを選定し、電光板は規制方法別に次のように設定しました。

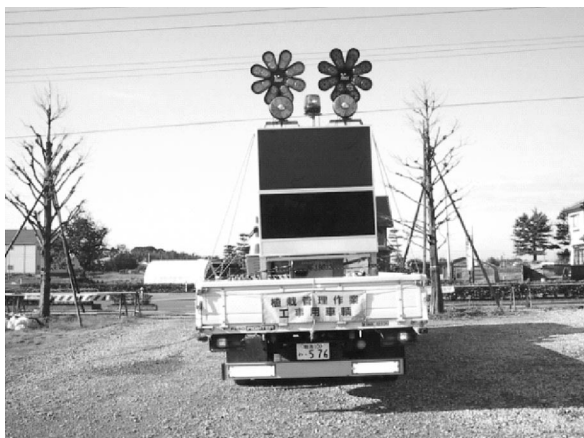
写真— 2 標準の高輝度 LED 工事標識

高輝度 LED 工事標識車にひまわり型 LED フラッシュ 2 基とキセノンランプ搭載型フラッシュ 2 基を増設 (写真— 2 ~ 4 )。

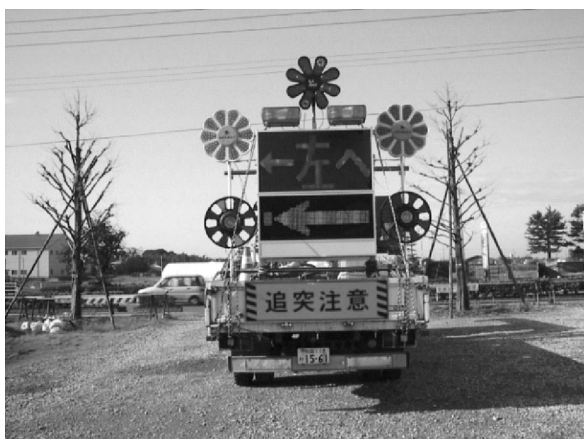
写真— 3 フラッシュ増設後
