施工技術の動向 ①

法面工（吹付法面とりこわし工）

国土交通省総合政策局建設施工企画課

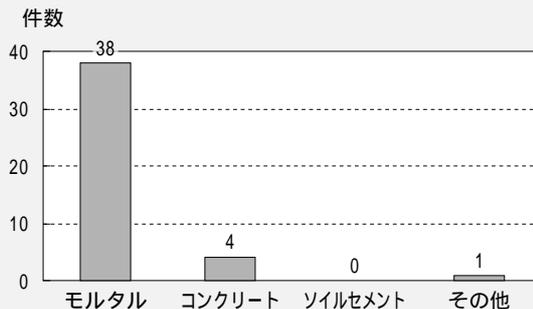
図 1 吹付材料別件数

吹付材料別件数を図 1 に示す。吹付材料はほとんどがモルタルであり、吹付厚さは5～10cmのデータが多くを占めていた。

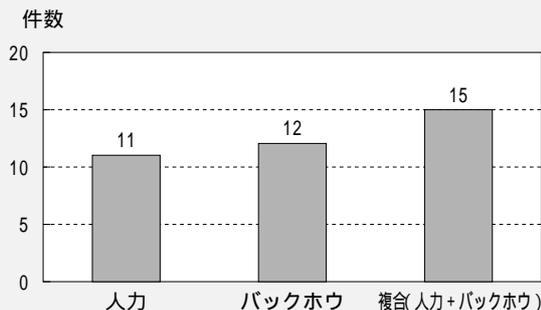
図 2 とりこわし形態別件数

次に、モルタル吹付法面におけるとりこわし施工形態別件数は図 2 のとおりであり、各形態のデータを偏りなく得ることができた。

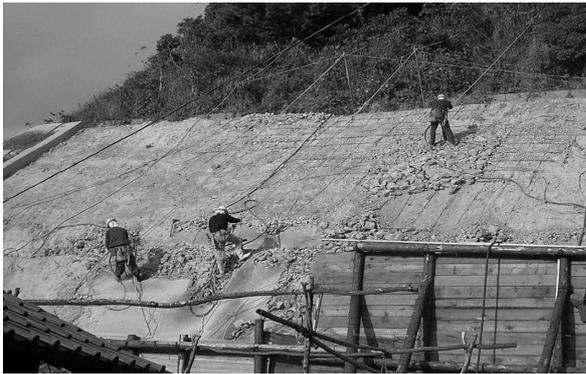
写真 1 とりこわし状況（人力によるとりこわし）

人力によるとりこわし（写真 1）では、従来どおり仮設ロープおよびピックハンマを用いての作業が標準的であった。また、ピックハンマの保有形態についても、従来どおりリースが標準となっていた。

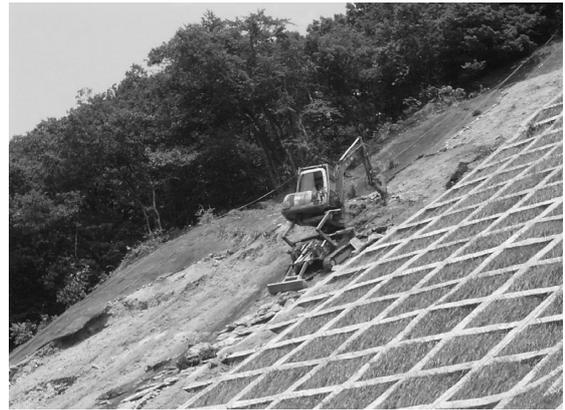
写真 3 新技術（ロックライミングマシン）

しを行っている事例や、新技術（ロックライミングマシン）(写真 3)を使っている事例も見られた。

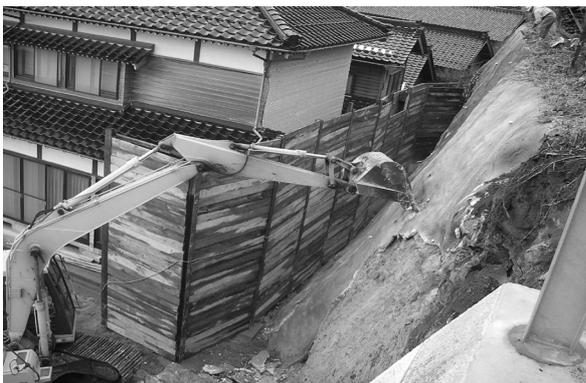
写真 2 とりこわし状況（バックホウによるとりこわし）

バックホウによるとりこわし（写真 2）については、バックホウ規格の大型化（山積0 45m³ 山積0 5m³）の傾向が見られた。これにより、日当たりの施工量が若干増加している。保有形態については、現状では自社持機械の割合が高い状況であるが、前回調査時に比べてリースの割合が増えている。また、とりこわし方法は標準バケットでの打撃により行っている事例が多いのは従来どおりであるが、このほかにバックホウのアタッチメントである大型ブレーカを装着してとりこわ

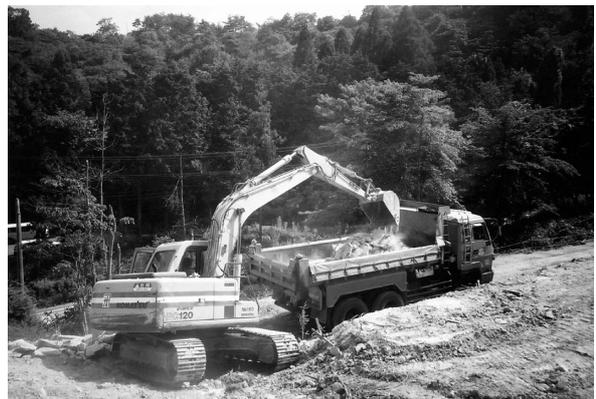
写真 4 集積・積込作業状況

集積・積込作業（写真 4）についても、バックホウ規格の大型化（山積0.45m³ 山積0.5m³）の傾向が見られ、日当たり施工量が増加している。また、これに伴い、運搬作業においても若干ではあるが施工効率が良くなっている。

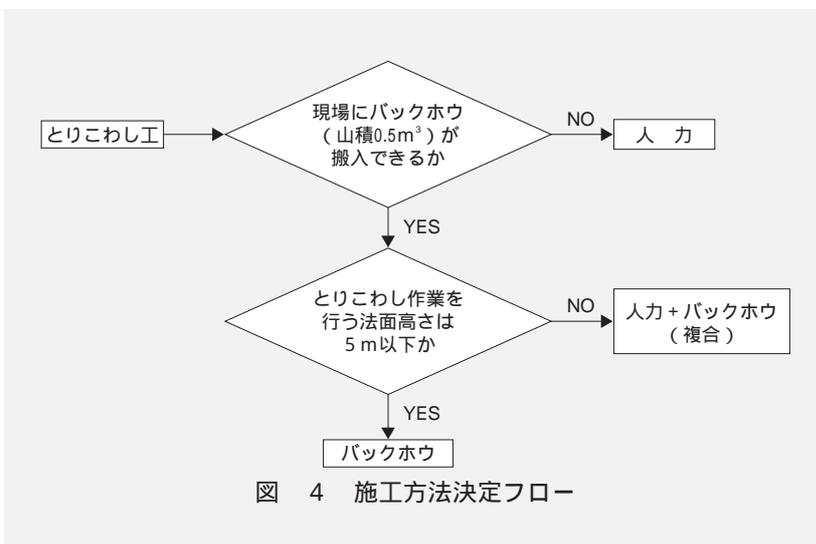
図 4 施工方法決定フロー

今回の調査結果でもこのような傾向が確認された。また複合工法の場合、法尻からの垂直高さがおおむね5mまでをバックホウで施工し、それ以上の部分を人力で行うことが今回の調査結果で確認された（図 4 参照）。

施工形態は前述のとおり、現場条件によって人力による工法とバックホウによる工法、およびその複合工法の三つの形態に分かれる。

施工ヤードが狭い等の理由から、バックホウの搬入が不可能な現場では人力での施工となる。

バックホウの搬入が可能な現場の場合はバックホウでの施工となる。ただし、バックホウのアームが届かないほど高い吹付法面に対しては、人力とバックホウの複合工法の形態がとられている。
