# 米国橋梁崩壊事故に関する 技術調査団の調査結果について

国土交通省国土技術政策総合研究所道路研究部道路構造物管理研究室

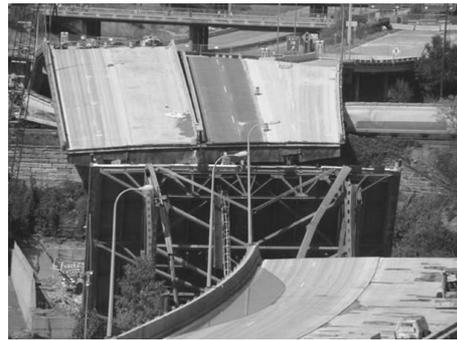
写真 1 事故橋梁の状況(2007.8.13撮影)

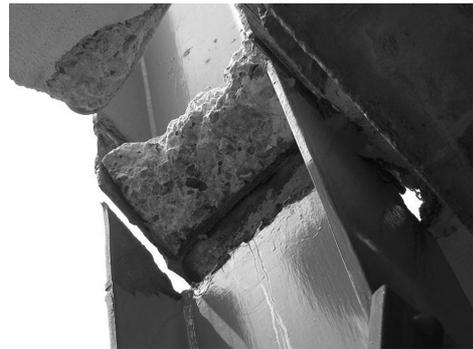
木曽川大橋全景

写真 4 斜材の破断状況（木曽川大橋）

例えば、近年ではゲルバー構造の破壊によるカナダでの落橋事故<sup>6)</sup>、古くは米国の道路橋の点検システムの充実のきっかけともなった吊り材の破壊によるシルバー橋（1967年<sup>7)</sup>やマイアナス橋（1983年<sup>8)</sup>の落橋事故なども構造的に重要な部材の破壊によって利用者が事故を回避することができないような突然の崩壊に至っている。一方、わが国で最近発生したトラス橋の斜材の破断事故（木曽川大橋・本荘大橋<sup>9)</sup>では供用安全性は一時大きく損なわれたものの橋全体の崩壊を免れたために人身事故には至らず、かつ短期間で構造安全性を回復させることができた（写真 4、5）。

一方、実際に現地で橋の状態を確認できたいくつかは、少なくとも早期に補修・補強あるいは第三者被害の防止の観点から劣化部の除去等の対策が実施されるべき状態にあると考えられた。わが国においても、先に例としてあげた斜材の破断を生じたトラス橋（木曾川大橋、本荘大橋）では過去の点検において破断に至った部材について少なくとも腐食の事実が記録されていたにもかかわらず結果的には部材破断を生じるまで有効な対策を講じることができなかった。

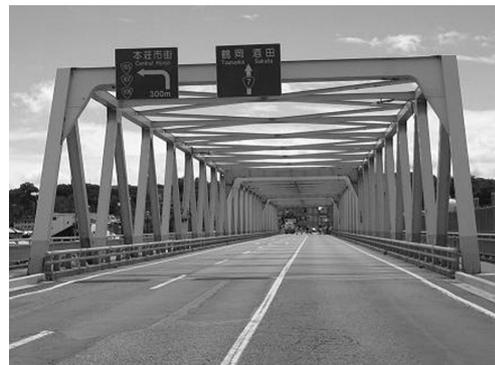
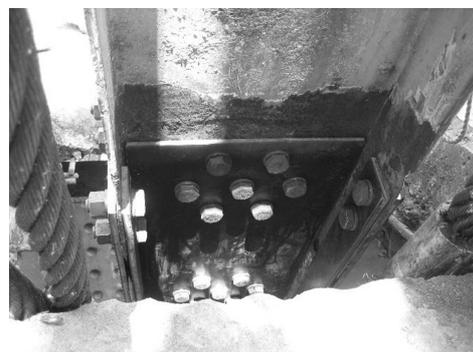
本荘大橋全景

写真 5 破断部の補強状況（本荘大橋）

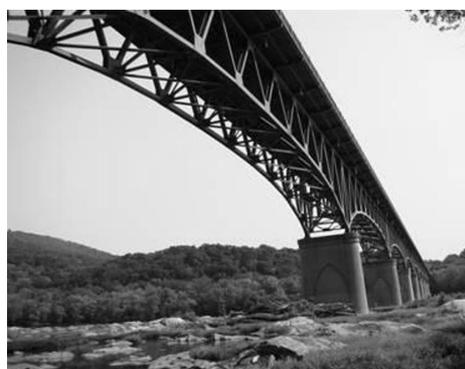
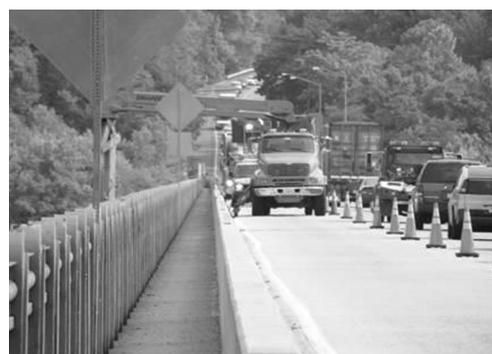
橋梁全景(点検車)

写真 6 橋梁点検車を用いた緊急点検の状況

米国では事故を踏まえて原因は特定されないまま、事故直後には同形式橋梁の緊急点検が指示されたが、き裂や腐食による断面欠損などの確認のためには現状では橋梁部材に近接することが不可欠であり、緊急点検でも橋梁点検車を用いて橋面を規制しながらの点検が実施されていた(写真6)。
