関東地方整備局管内の 工事事故発生状況と対策について

国土交通省関東地方整備局企画部技術調査課

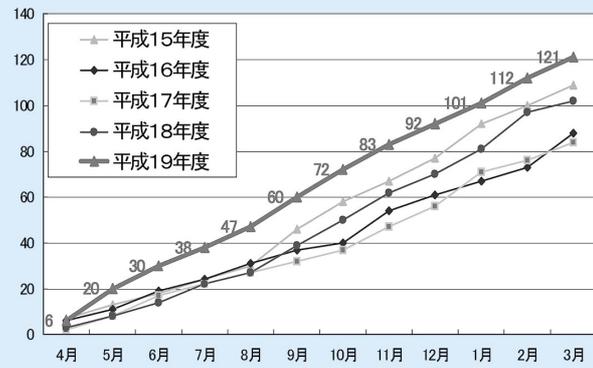
図1 工事事故発生状況

平成19年度の関東地方整備局における工事事故の発生件数は、121件と過去5カ年では最多となりました。これは、関東地方整備局管内の工事現場で約3日に1件の割合で工事事故が発生したことになります。

本稿では、平成19年度の工事事故発生状況とその事故事例ならびに平成20年度の事故防止対策を紹介します（図1）。

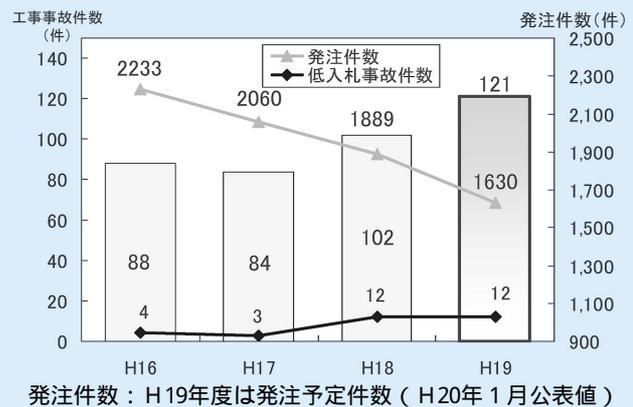
図2 工事事故件数と発注件数の推移

平成16年度、17年度と工事事故発生件数は減少したものの、18年度から増加傾向になり、19年度はさらに増加し121件となりました。

一方で工事発注件数は、年々減少しており平成18年度は2,000件を割り、19年度は1,630件となっています。

このように、ここ数年は、工事発注件数が減少しているのに工事事故発生件数が増加している状況が続いています。

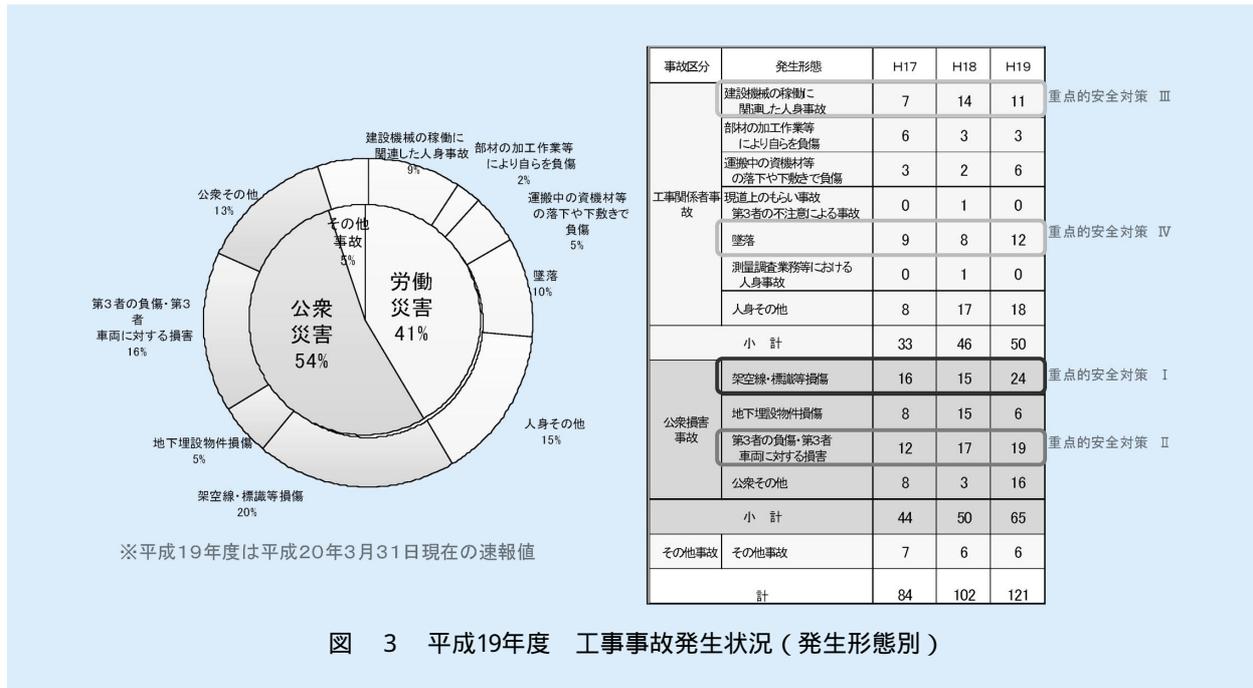
図 3 平成19年度 工事事務発生状況 (発生形態別)

工事事故発生形態別では、公衆損害事故が増加しており、全体の54%を占めています。公衆損害

事故のうち、架空線・標識等の損傷事故が最も多く対前年度比の1.6倍の24件に達しています。次いで第三者の負傷・第三者車両に対する損傷事故19件となっています。

また、工事関係者事故では、建設機械の稼働に関連した人身事故が11件、墜落による事故が12件となっています(図 3)。

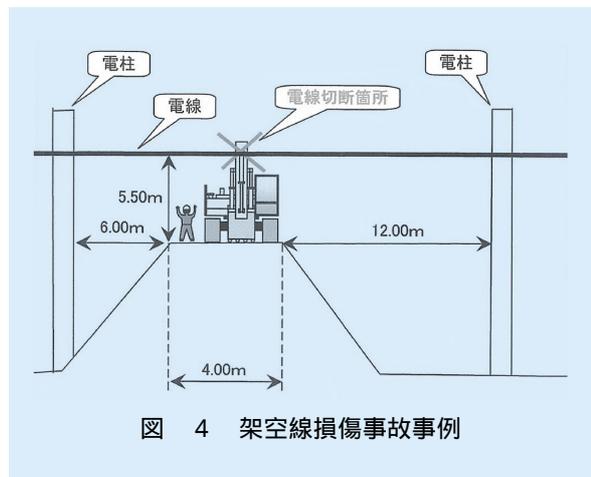
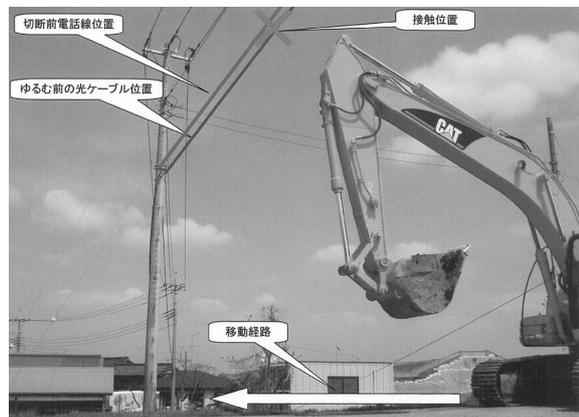
図 4 架空線損傷事故事例

バックホウが河川の堤防天端を移動中、横断している架空線(電話線)にバックホウのアームが接触し切断したもので、一般家屋5世帯に5時間わたり電話を不通にした事故です。

- ① 施工計画書では、架空線に対する目印表示をすることになっていたにもかかわらず、実際には目印表示の設置を怠ったこと。
- ② 誘導員は、バックホウを移動させるにあたり、路肩の注意をするあまり架空線の注意を怠ったことなどが原因と考えられます。

平成19年度は、同様な事故が24件発生しました

- (1) 平成20年度の重点的安全対策項目
 - 1) 架空線等損傷事故の防止
 - ① 目印表示の設置, 現地確認
 - ② 適切な誘導
 - ③ アーム・荷台は下げて移動
 - 2) 第三者の負傷および第三者車両等に対する損害事故の防止
 - ① 適切な交通誘導
 - ② 交通事故の防止
 - ③ 一般車両, 歩行者等の共用部分における良好な路面の確保
 - ④ 除草作業時の飛び石などの飛散防止対策
 - 3) 建設機械の稼働に関連した人身事故の防止
 - ① 建設機械の作業半径内立入禁止
 - ② 誘導員の配置
 - ③ 適切な施工機械の選定および使用
 - 4) 足場・法面などからの墜落事故の防止
 - ① 作業員に対する作業方法および順序の周知
 - ② 親網・安全帯点検の強化

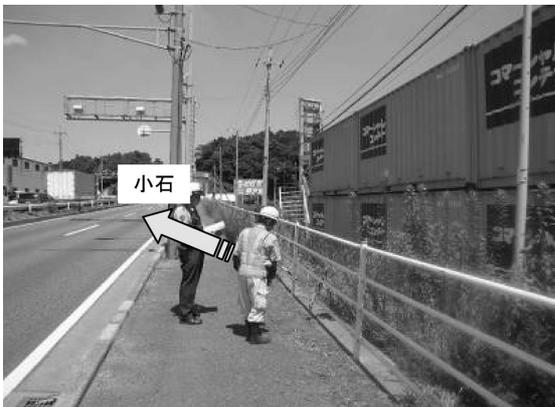
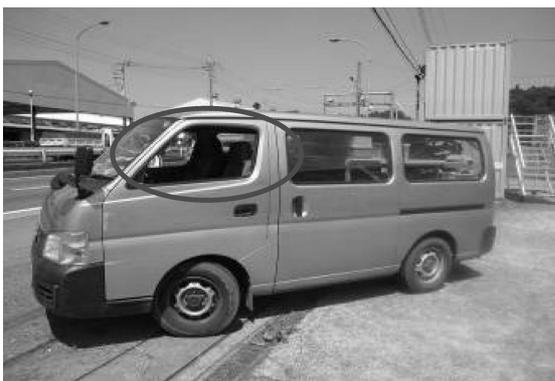
写真 2 第三者車両に対する損傷事故事例

肩掛け式除草機械で歩道の除草作業をした際に、小石が車道に飛び、走行していた第三者車両の窓ガラスを破損させた事故です。幸いにも第三者車両の助手席には同乗者がいなかったことから、人身事故までは至りませんでした。

除草作業において、第三者および第三者車両に小石などの飛散の恐れのある個所では、飛散防止用のネットなどの対策をすべきであったが、その防護を怠ったことが原因と考えられます。

平成19年度は、同様な事故が4件発生しました(写真 2, 3)。

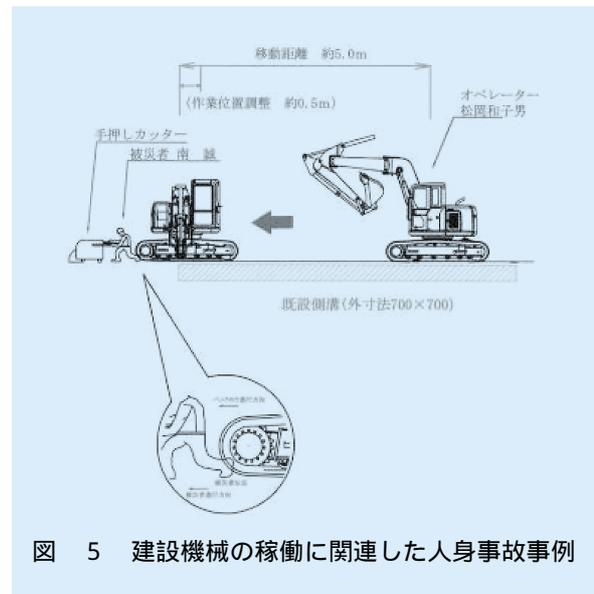
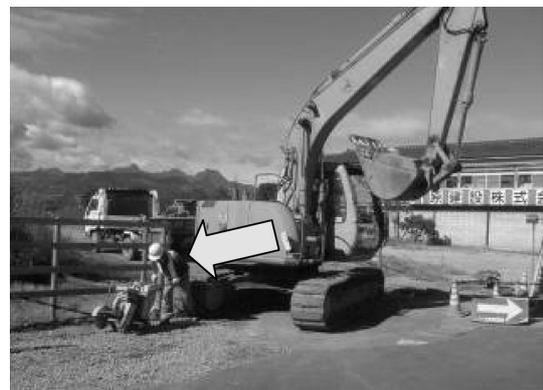
図 5 建設機械の稼働に関連した人身事故事例

バックホウで既設排水構造物の取壊し作業中に、バックホウの作業位置を調整するため移動した際に、死角にいた作業員の足をキャタピラで轢

き作業員が全治2カ月間の骨折事故です。

- ① バックホウの作業半径内に作業員が立ち入って作業をしたこと。
- ② バックホウのオペレーターは、誘導員の誘導もなく独自の判断で移動操作をしたことが事故の原因と考えられます。

平成19年度は、同様な事故が11件発生しました(図 5, 写真 4)。

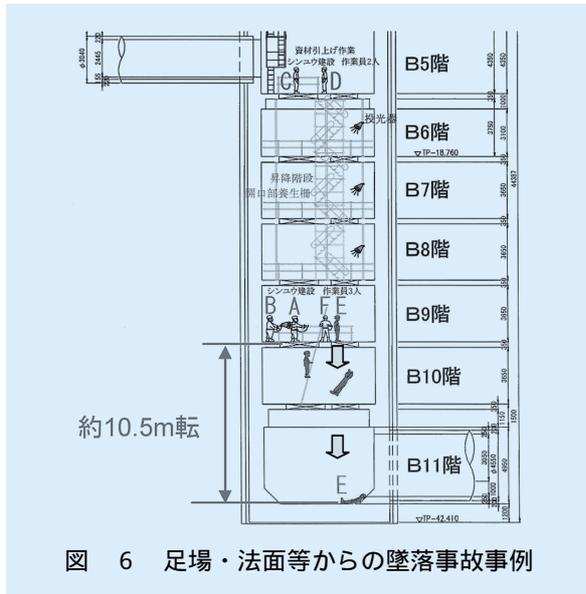
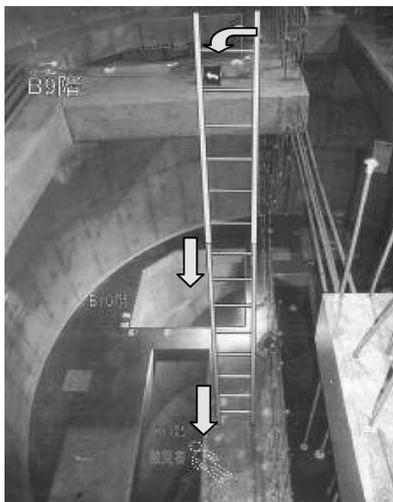
図 6 足場・法面等からの墜落事故事例

共同溝の立坑内で、仮設の昇降設備撤去作業を行っていた際に、作業員が約10.5m開口部から墜落し死亡した事故です。

- ① 当初開口部には、墜落防止のための手摺り、

囲いなどが設置されていたが、下階に作業員が残っているにもかかわらず、上階の手摺り、囲いなどの撤去作業をしたこと。

- ② これら作業手順について、作業員に周知徹底がなされていないことが事故の原因と考えられます(図 6, 写真 5)。
