# レディーミクストコンクリートの品質確保について

国土交通省大臣官房技術調査課

# 平成15年災害の発生状況について

国土交通省河川局防災課企画係

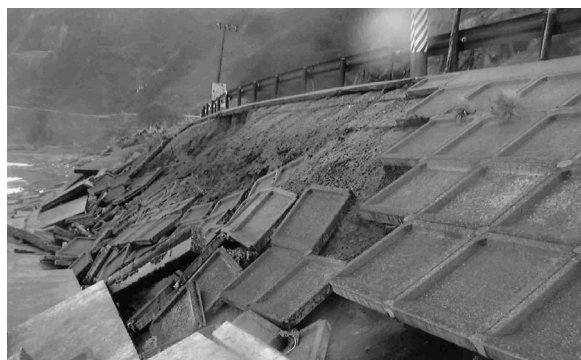
1月から3月上旬にかけて強い冬型の気圧配置となる日が多く、波浪警報が発せられるなど強風の日が続いた。このため、北海道、東北、北陸、中国を中心に13自治体において、高波の影響により、海岸堤防や離岸堤、消波堤の被災など公共土木施設について59カ所、約106億円(直轄、補助計)の被害が発生した(写真-1)。

写真-1 冬期風浪に伴う高波浪により被災した道路(新潟県相川町 主要地方道佐渡一周線)

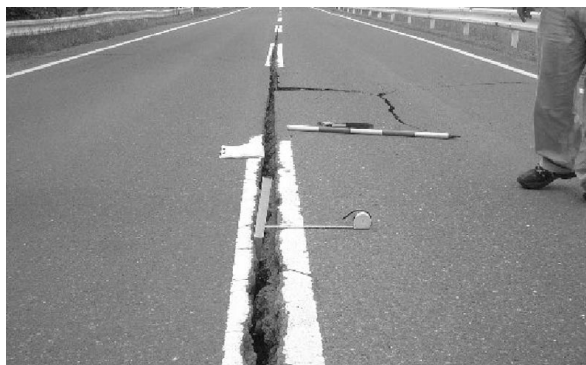
公共土木施設については、岩手県、宮城県において209カ所、約54億円（直轄、補助計）の被害が発生した（写真－2，3）。

写真－2 地震により被災した道路  
（宮城県加美町 主要地方道最上小野田線）

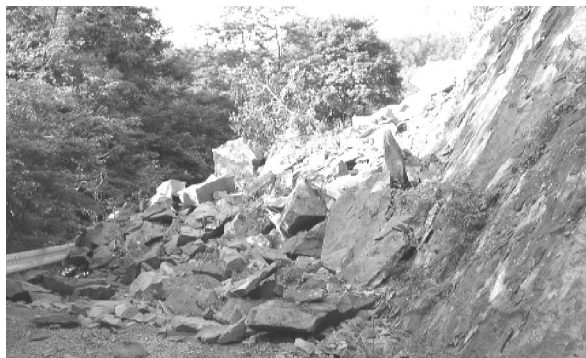
写真－3 地震により被災した道路  
（宮城県鶯沢町 町道細倉大土森線）

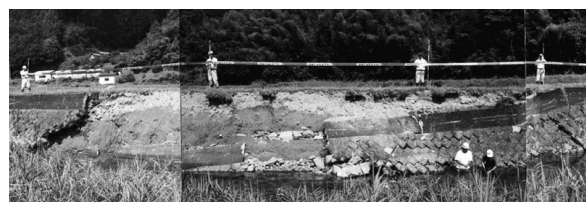
公共土木施設については、四国、九州地方を中心とする14自治体において938カ所、約133億円（直轄、補助計）の被害が発生した（写真－4）。

写真－4 台風第4号に伴う豪雨により被災した河川護岸  
（高知県中村市 一級河川勝間川）

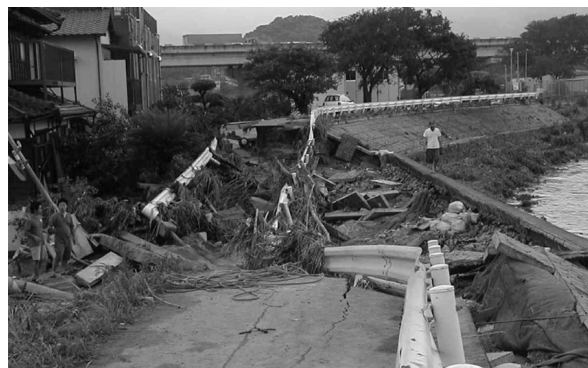
公共土木施設については、九州地方を中心とする19自治体において2,544カ所、約296億円（直轄、補助計）の被害が発生した（写真－5，6）。

写真－5 梅雨前線豪雨により被災した河川護岸  
（福岡県太宰府市 二級河川御笠川）

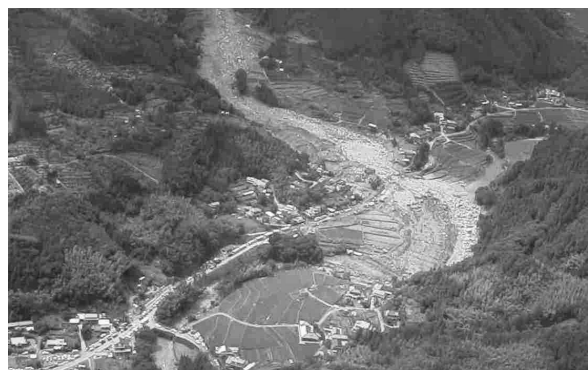
写真－6 梅雨前線豪雨により発生した土砂災害  
（熊本県水俣市宝川内地区）

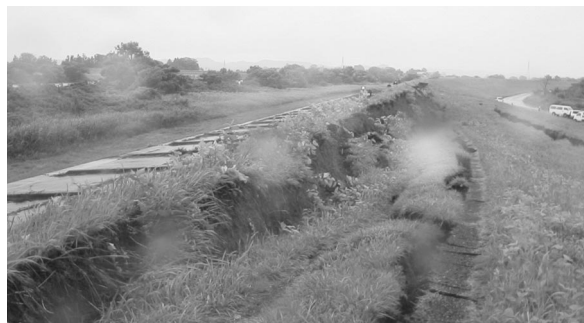
公共土木施設については、岩手県、宮城県において358カ所、約207億円（直轄、補助計）の被害が発生した（写真－7，8）。

写真－7 地震により被災した河川堤防  
（宮城県鹿島台町 一級河川鳴瀬川）

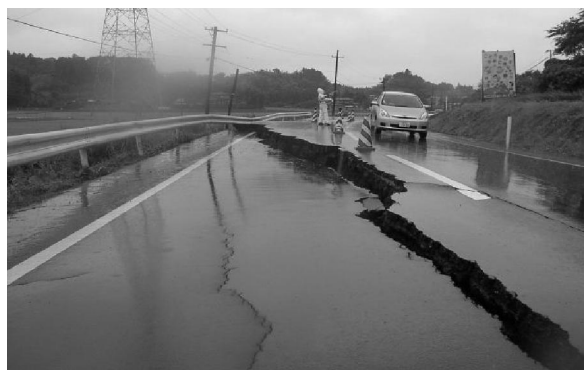
写真－8 地震により被災した道路  
（宮城県矢本町 主要地方道石巻鹿島台大衡線）

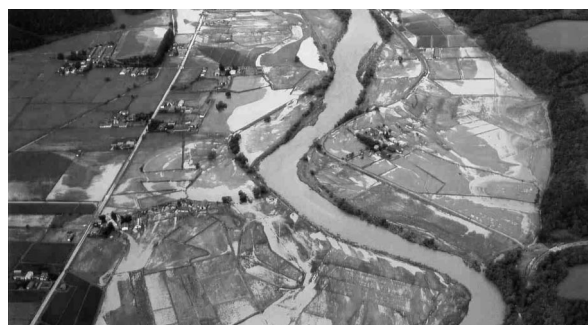
公共土木施設については、北海道、静岡県、高知県など28地方公共団体において5,204カ所、約1,037億円（直轄、補助計）の被害が発生した（写真－9、10）。

写真－9 台風第10号に伴う豪雨による氾濫状況  
（北海道新冠町 二級河川厚別川）

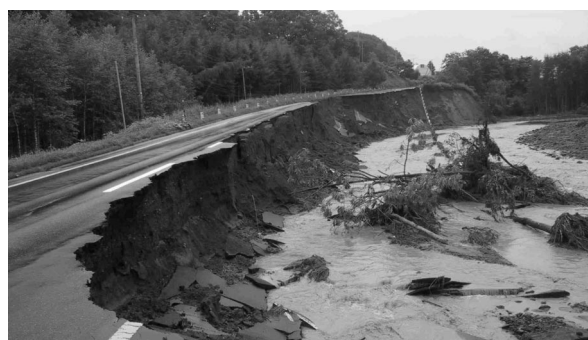
写真－10 台風第10号に伴う豪雨により被災した道路  
（北海道新冠町 道道平取静内線）

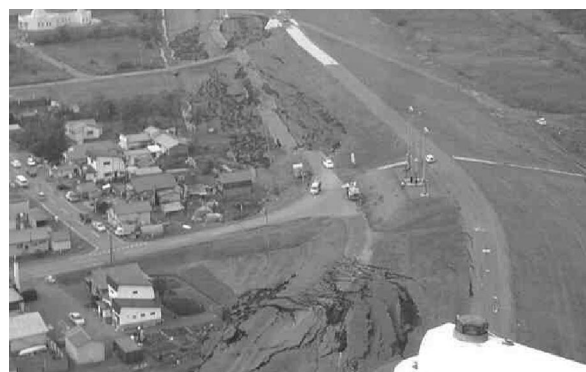
写真－11 地震により被災した堤防  
（北海道豊頃町 一級河川十勝川）

公共土木施設については、北海道において444カ所、約384億円（直轄，補助計）の被害が発生した（写真－11，12）。

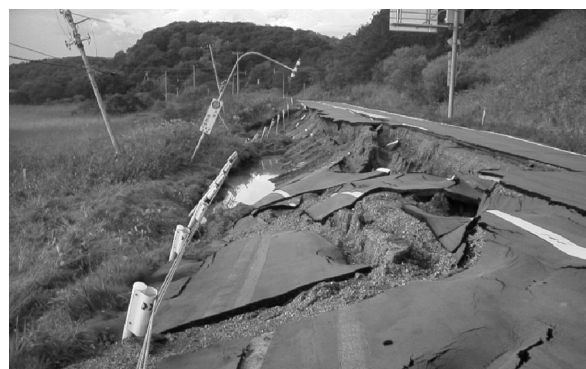
写真－12 地震により被災した道路  
（北海道豊頃町 道道大津長節線）
