## 港湾工事における測深技術の高度化について

国土交通省北海道開発局事業振興部  
防災・技術センター所長

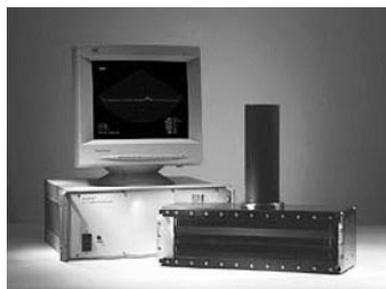
写真 1  
マルチビーム  
測深機

水中計測部、位置計測部および動揺補正部について、システムの構成に必要とする機器および機能・仕様の検討を行った。水中計測部については、計測エリアを広く効率的かつ高精度に計測を行えるものとして、マルチビーム測深機を選定した(写真1)。また、その精度を維持し信頼性を高めるためには、音速補正が不可欠なため構成機器に音速プロファイラーを加えるものとした(写真2)。さらに、座標系に対してビームの広がり方向を正確に捉える必要があるため、方位センサーを機器構成に加えるものとした(写真3)。

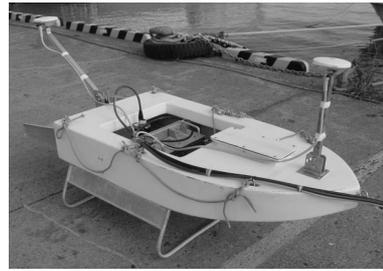
写真 5  
センサー部

センサー部の保持方法は、船体固定式および曳航方式に分け、それぞれ干渉、可搬性、安全性、形状・寸法、強度、装備方法等について検討を行った。その結果、船体固定式では船体に近い位置で固定するため、船体による干渉を受けやすく、また、小型軽量を目指した固定装置では強度が不足するなど相反する結果となる。また、装備方法では異なる船体構造に対しても適用可能とするには難しさがあるなど問題点があげられた。したがってこれらの問題を解消するため、曳航方式を採

用した（写真 5）。

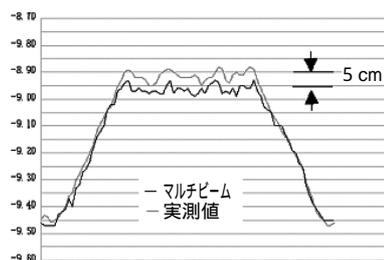
図 2  
ターゲット計測  
断面図

による計測データと実測値の差分から、その差分平均値を求め、さらにマウンドを南北と東西に直交する2断面について実測値との比較を行った。

ターゲットの鳥瞰図および断面図から、実際のマウンド形状との整合性をみると、割栗石の起伏やマウンド勾配部の差分は±5 cm以内に収まっており、本システムの目標計測精度(±5 cm)を満たしていることがわかった。

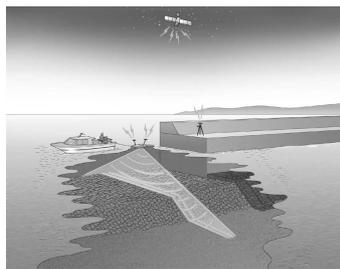
図 3 イメージ図

実海域において、本システムの総合的な動作確認をするため防波堤、浚渫箇所および航路状況を計測し、データの解析を行った(図 3)。解析結果より作成した、鳥瞰図および等深線図を以下に示す。

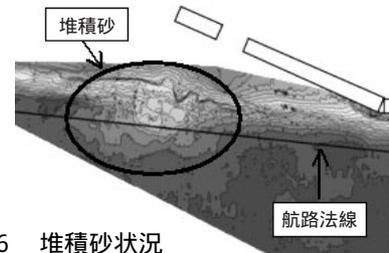
図 6 堆積砂状況

起伏およびグラブにより浚渫された跡も鮮明に確認することができた(図 5)。また、航路を計測した等深線図をみると、航路法線上に潮流の影響による砂の堆積状況を確認することができた(図 6)。
