鉄塔塗装工事における 熟練工の転落事故の事例

内閣府沖縄総合事務局開発建設部技術管理課

本稿はその鉄塔塗装工事における熟練した作業員の転落事故について報告する。

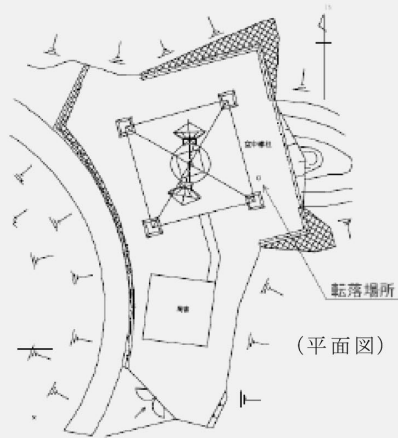
図 1

事故当日、午前中に鉄塔塗装の架設を行うため、鉄塔下に4名、鉄塔上に7名の配置で架設作業を行っていた。11時50分頃、昼食をとるため、足場作業主任者が作業中断の指示を出し、順次作業員が仮設足場から降塔した。12時頃被災者が降塔時に仮設足場の2段目付近（高さ3.6m）から転落し、意識不明の重態の後、脳幹部挫傷により死亡したものである（図1、図2、写真1、写真2参照）。

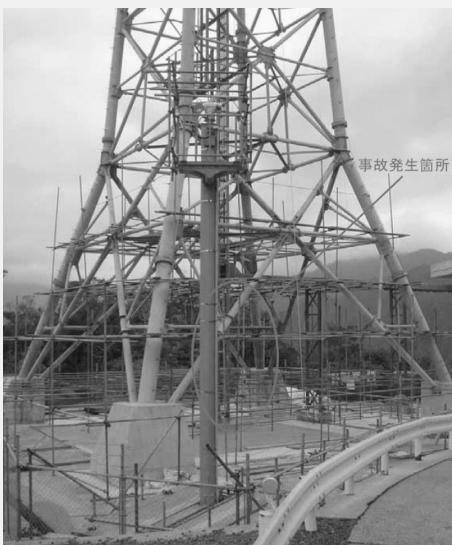
写真 1

て、経験年数40年の熟練した作業員が足場から降りる際に高さ3.6mから転落したものである。その際、安全保護具としてヘルメットおよび安全带は装着していたが、その安全带のフックを単管パイプに掛けていなかったことが直接的な原因である。

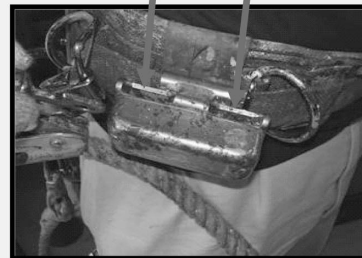
写真 3

キーロック金具の差込口

- ① 作業時および移動時用の設備として、足場架設前に塔体内部の脚部上部に垂直ロープを左右2本ずつ、計8本を配置し併せて塔体中央部にも4本配置した（図3参照）。
- ② 人的ミス回避するため、ロックされた胴綱を2本同時に外すことができないキーロック方式を採用する（写真3参照）。

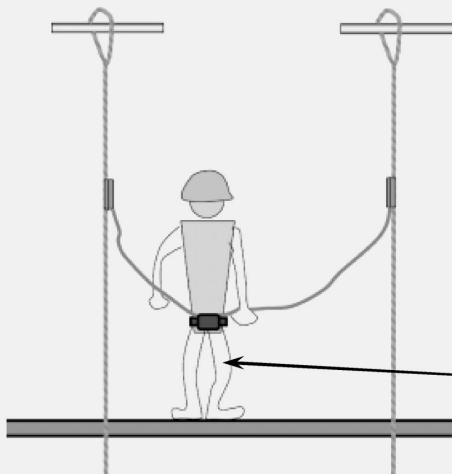
図 5

片側の移動ロープの金具をキーロック本体に差し込み、もう一方の移動ロープの金具を抜くことで無胴綱での移動は絶対にできない。

(2) 安全带使用の徹底（図5参照）

- ・作業に当たっては昇降用ロリップにて昇降し、2本胴綱状態にて作業配置につく。
- ・作業時においては切り替え胴綱とロリップを併用し、足場架設を行う。
- ・安全带はキーロック方式を採用し、常に無胴綱状態にならないようにする。
