## 透光性遮音壁清掃機械の開発

国土交通省近畿地方整備局近畿技術事務所 前事務所長

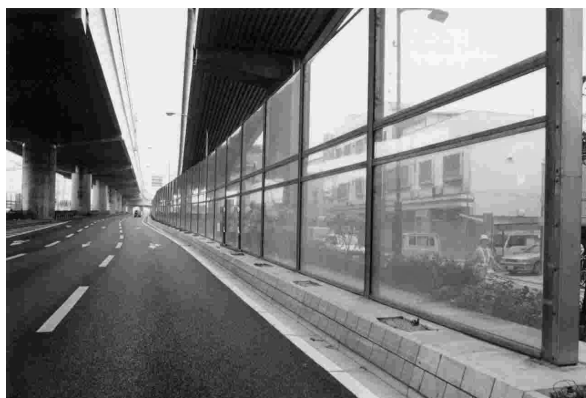
透光性遮音壁は、道路隣接地域への日照や通行車両等の視界を確保しながら騒音問題に対処できることから、近年全国的に設置箇所が増加している。しかし、通行車両から排出される煤煙や巻き上げる粉塵等が付着し、次第に透光性能が低下するため、定期的に清掃を行って機能を維持することが必要となっている（写真－1）。

写真－1 透光性遮音壁設置状況

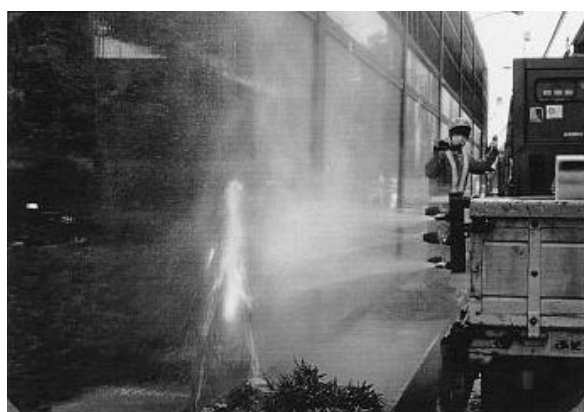
検討してきた清掃方法・清掃要素に基づき、模擬実験システム装置を製作し、トラックに搭載して現地での洗浄効果実験を行った（写真－2）。

写真－2 現地システム試験の状況

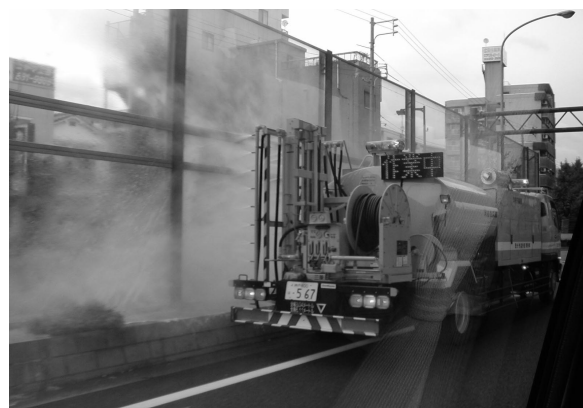
本清掃機械を導入した兵庫国道事務所での効果を調査した（写真－３）。

写真－３ 導入機械による検証試験状況
