## 5. 工事の進捗状況

### (1) 拡幅部

## (2) 開削部

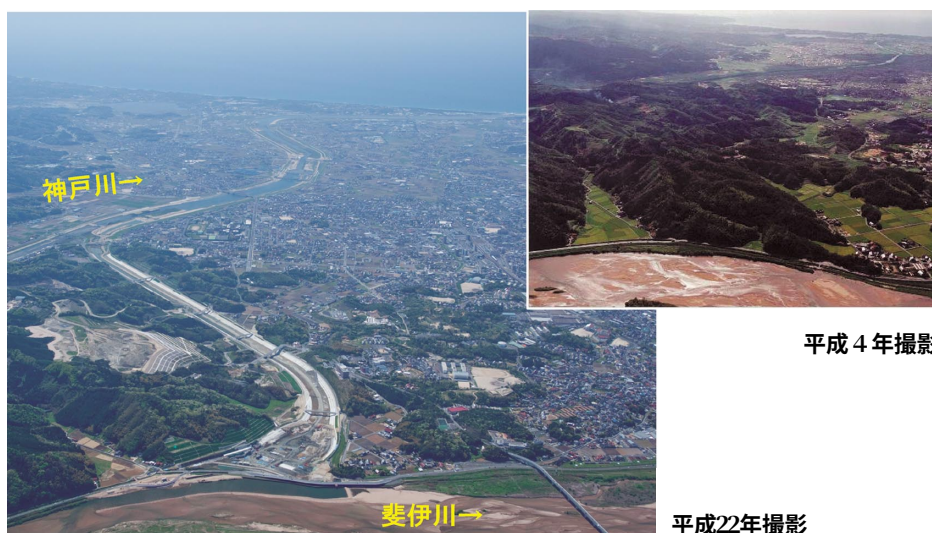
写真-4 工事着手前と現在の斐伊川放水路分流部付近から放水路を望む

工事の進捗とともに、斐伊川の洪水を受け入れることとなる神戸川も、平成18年8月からは斐伊川水系の一級河川になりました。平成21年2月からは最後の大規模構造物である分流堰の工事に着手しています(写真-4)。

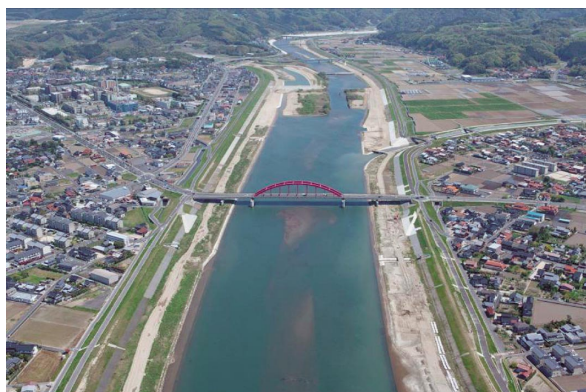
写真-5 広がった拡幅部の状況

遅れていた地区も構造物の改築工事を終え、大きな構造物の工事が完了し、残っている掘削、護岸、開削部との合流部分、支川部などの工事を進めています（写真-5）。

神戸川の川幅を広げる拡幅部では、新たな堤防の築堤と旧堤防の撤去がほぼ完了に近づき、低水部の掘削と護岸工事を各所で進めています。山陰の大動脈である国道9号とJR山陰本線、農業用取水堰の神戸堰の三つの構造物が連続し、拡幅が

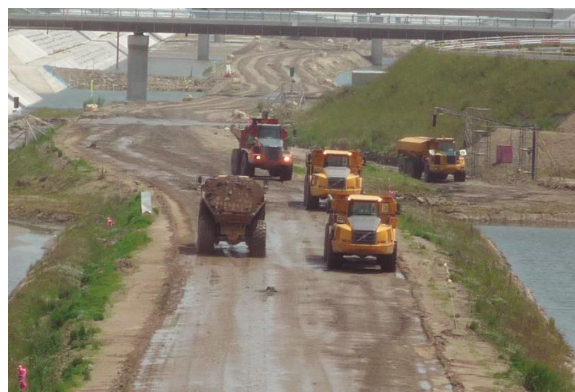
写真-6 専用道を走る大型ダンプ

放水路事業では大量の土を残土処理場へ運搬するため、一般道を使用せず事業用地内全川にわたって工事用道路を設置し、大型ダンプにより土砂運搬を行っています。最盛期には全国から約70台もの大型ダンプが投入され土砂運搬を行っていました。神戸川を渡る部分では時間約900m<sup>3</sup>を運べるベルトコンベアを設置して土を渡河させていましたが、掘削工事の進展により平成21年度で役割を終え解体しました（写真-6）。

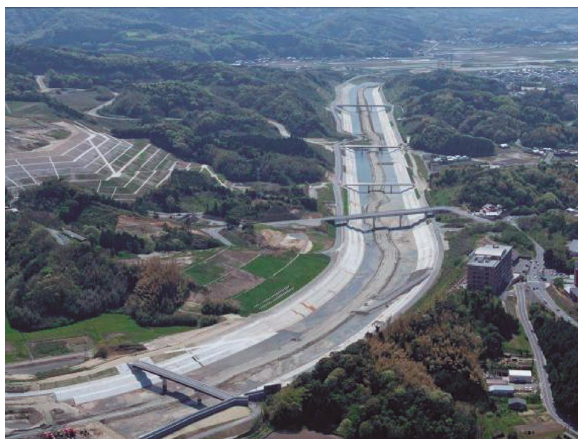
写真－7 掘削した開削部の状況  
開削部の左側は残土処理場

丘陵地を大規模に掘削する開削部では、約4kmに及ぶ新しい水路の姿が見えるようになってきました。掘削にあわせて護岸を施工しながら、ほぼ予定している河床付近まで掘削が進み、流下能力の確実な確保のためコンクリートによる河床保護工を施工しています。また、もともとあった道路を横切る形で水路ができるため、代替となる橋梁6橋も、すでに5橋が完成しました（写真-7）。

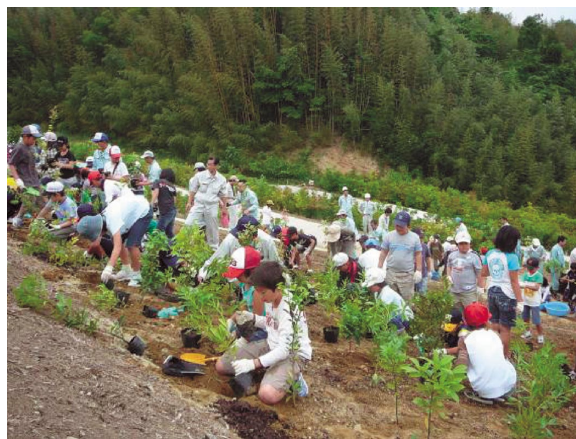
写真－8 残土処理場法面の植樹

開削部に隣接する残土処理場の谷は、三つの谷のうち二つがほぼ予定の造成を終えています。残土により造成される大きな法面には、豊かな緑を再び取り戻そうと植樹を行っています。植樹には出雲地域の気候や風土の中で手間を掛けなくても強く生き続ける樹種を使い、地域の小学生や沿川の方々にもご協力をいただき、「千年の森づくり」と銘打った植樹会を毎年開催しています。また、残土処理場造成によりでき上がる広大な平地は、現在島根県などにより利用方法の検討が進められています(写真－8)。
