東日本大震災による高速道路の被災状況と復旧について

東日本高速道路株式会社管理事業本部
いたくら よしなお
 管理事業統括課係長 板倉 義尚

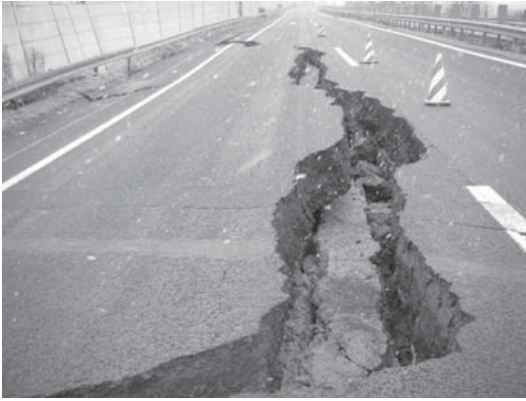
土工部では約4,200カ所において，路面クラックや段差，盛土崩落などの損傷が発生し，東北道，常磐道など東北地方や北関東地域で多くの損傷が発生している（写真—1）。また，余震による被害の拡大も続いた（写真—2）。

写真一 路面のひび割れ
(東北道 福島飯坂IC～国見IC間)

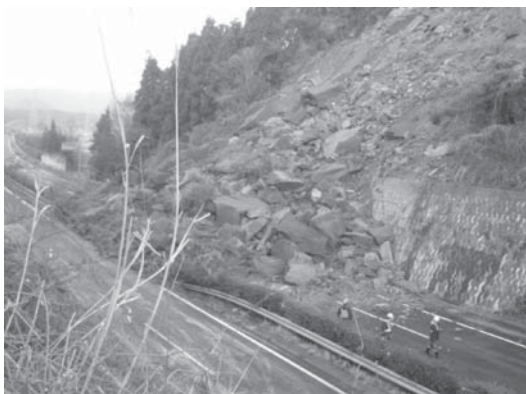
写真二 4月11日の余震による切土のり面の崩落
(常磐道 いわき勿来IC～いわき湯本IC間)

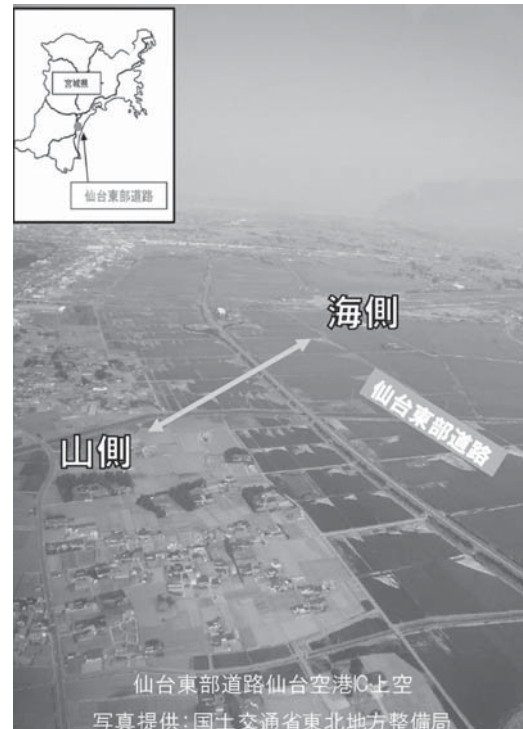
写真五 津波による浸水状況

岸部を襲った(写真一五)。特に仙台平野を太平洋沿岸に沿って南北に位置する仙台東部道路や常磐道においては、海岸部から数km離れているにもかかわらず、津波が押し寄せてきたが、高速道路が津波に対する防波堤の役割を果たすこととなり、結果として、高速道路の山側では、海側に比べ被害が少なかった。

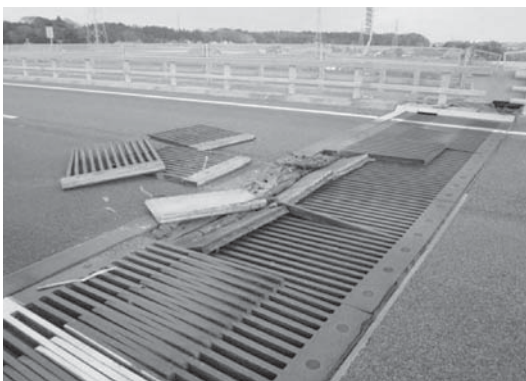
橋梁部では，阪神・淡路大震災の経験から耐震補強工事を実施してきており，今回の震災において橋脚の倒壊や落橋など早期復旧を妨げる致命的な被害は発生しなかった。しかしながら，伸縮装置や支承等の橋梁付属物には損傷が生じた（写真—3，4）。

写真三 伸縮装置の破損
(東水戸道路 水戸大洗IC～ひたちなかIC間)

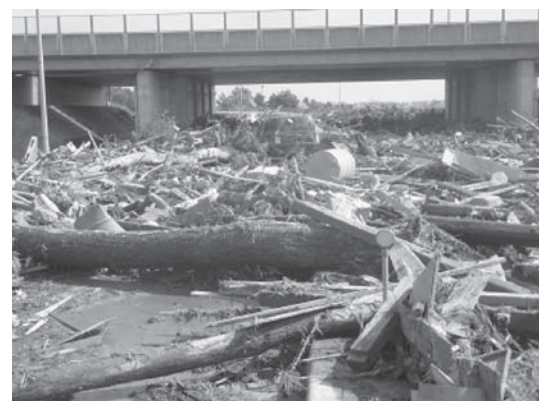
写真六 津波による堆積物
(仙台東部道路仙台若林JCT)

なお、高速道路においては、津波による立入防

止柵の流出、盛土のり尻の洗掘、津波が運んだガレキの堆積などの被害が生じた(写真一六)。

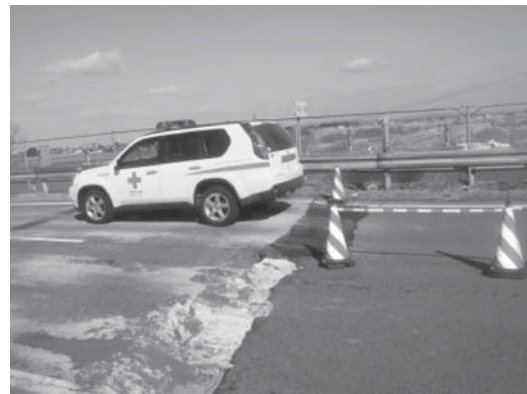
写真一7 アスファルト合材による緊急復旧状況

第一段階は、「緊急復旧工事」または「仮復旧工事」と称している段階であり、盛土段差部の土のう積みや橋梁ジョイント段差部の鉄板敷きなどによる段差修正作業などの補修をいう。震災直後は、自衛隊や消防隊など、被災地へ向かう緊急交通車両が徐行しながらでも通行可能となる路面を確保することが重要であり、通行することができる路面の確保が最優先とされる（写真一7）。

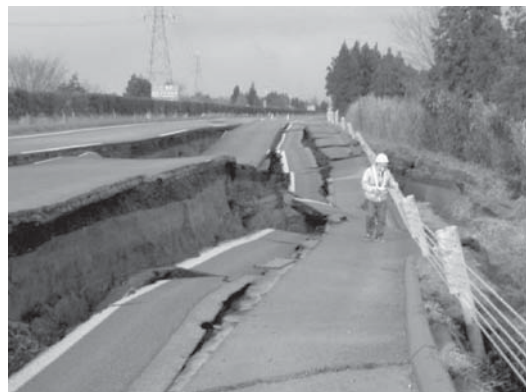
当該箇所は、延長130mにわたって、約9mの盛土(崩落土砂約4,700m³)が崩壊していた(写真一8)。

写真一8 被災直後の状況 (3月11日午後5時頃)

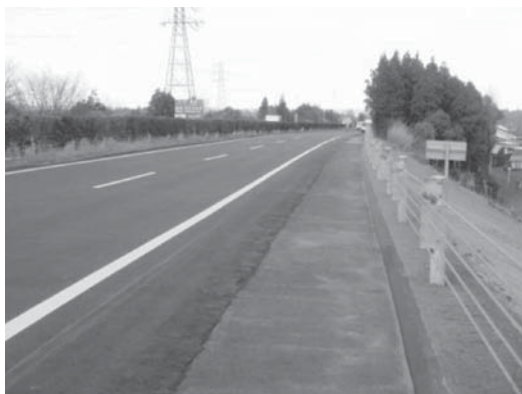
写真一9 応急復旧の完了 (3月17日午後5時頃)

点検の結果、健全な下り線を対面通行規制で供用することで、上り線の施工ヤードを確保することができた。復旧工法は、崩落土砂を撤去し、大型土のうによりり尻を押さえ、段切を行い碎石により盛土を再構築、その後路床や舗装、防護柵の復旧を行った(写真一9)。

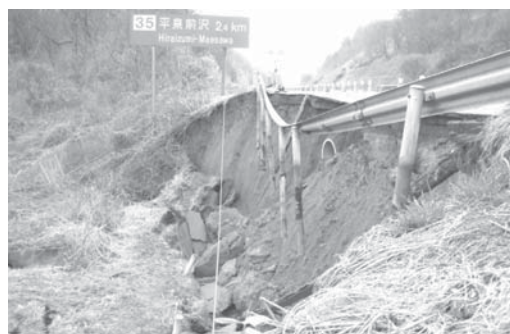
当該箇所は、4月7日の余震により、高さ16m延長約70mにわたって盛土が崩落した(写真一10)。復旧は、進入路の構築、排土(崩落土約500 m^3)、大型土のう設置、碎石による盛土を行い、発災後約54時間後に通行止め解除を行った(写真一11)。

写真一10 被災の状況 (4月8日午前7時頃)

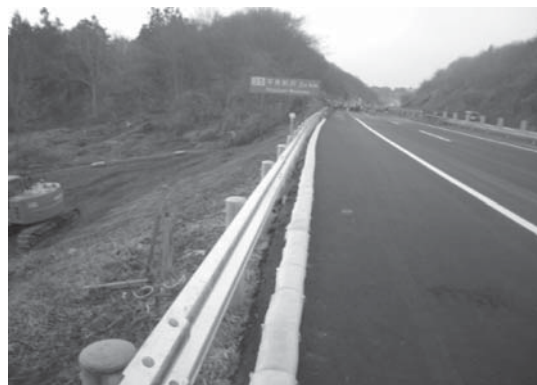
写真一11 応急復旧の完了 (4月10日午前6時頃)
