河川の被災状況および復旧状況

国土交通省水管理・国土保全局治水課

東日本大震災における緊急排水

国土交通省水管理・国土保全局河川計画課河川情報企画室

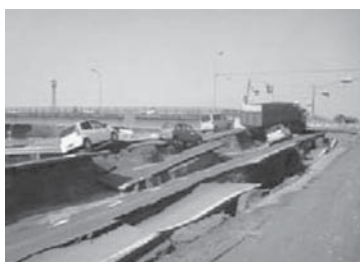
写真一 被災状況（江合川）

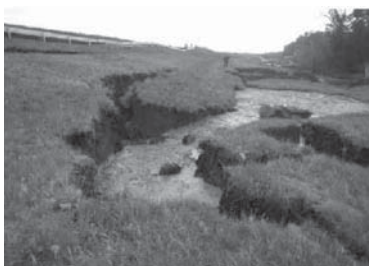
写真二 被災状況（江戸川）

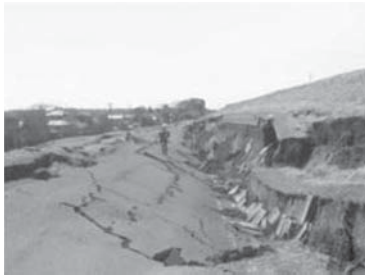
写真一3 利根川下流（千葉県印旛郡栄町）の被災状況

① 基礎地盤の液状化（写真一3）

基礎地盤の液状化による堤防の被災が発生するプロセスは、基礎地盤の緩い飽和砂質土層が地震動により液状化し、その剛性・強度が低下することで、堤防の自重により水平方向の伸張を伴って鉛直方向に圧縮し、堤体のすべりや天端の亀裂・陥没等の変状が生じるものである。

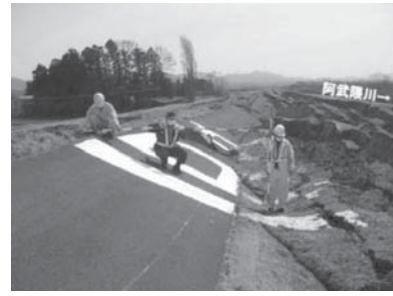
写真一4 阿武隈川下流（宮城県角田市）の被災状況

② 堤体の液状化（写真一4）

堤体の液状化による堤防の被災が発生するプロセスは、軟弱粘性土層上に築堤した場合、堤体下部の軟弱地盤層の上面が圧密沈下により凹状となり、その凹部の堤体材料が砂質土の場合には降雨等の浸透水が滞留し、飽和した堤体領域が形成され、この領域が地震動によって液状化することにより、堤体のすべりや天端の亀裂・陥没等の変状が生じるものと推定しているところである。

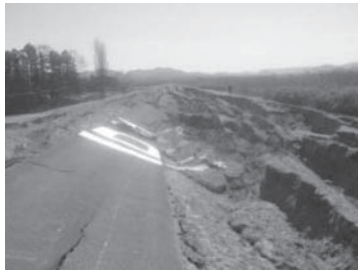
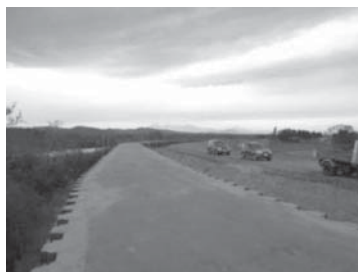
写真一五 阿武隈川下流（宮城県角田市）の被災状況と鋼矢板二重締切による復旧状況

出水期までに鋼矢板二重式工法による仮堤防が施工可能な場合は鋼矢板二重式仮締切を施工し、施工できない場合は応急盛土を行い、連節ブロック敷設する工法により実施することとし、7月11日までに全箇所（29カ所）で緊急復旧事業による復旧工事を完了した。

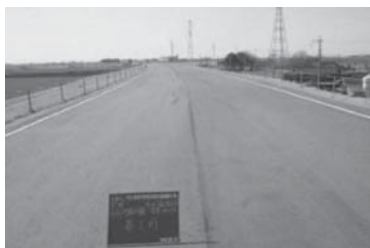
写真一七 復旧状況【渡良瀬川（栃木県佐野市）】

① 応急復旧工事により復旧完了（写真一七）

被災が比較的軽微な箇所については、堤防亀裂箇所土砂充填等により復旧を完了している。

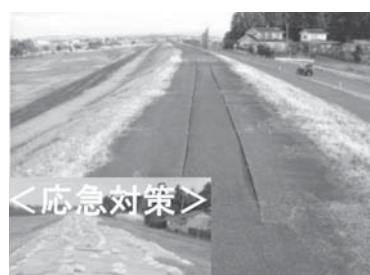
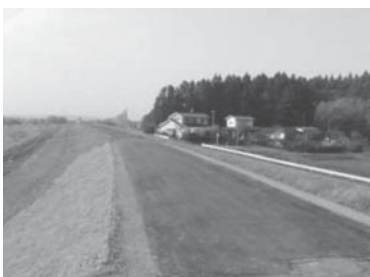
写真一八 復旧状況【阿武隈川下流（宮城県角田市）】

② 応急復旧工事を実施後本復旧まで完了（写真一八）

堤防亀裂箇所において切返し盛土および天端舗装を施工し復旧を完了している。

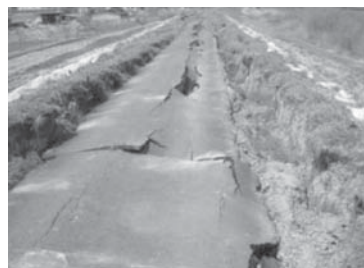
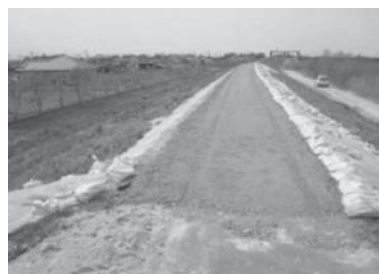
写真一九 復旧状況【江合川（宮城県美里町）】

③ 応急復旧工事のみ実施し、出水期明けに本格復旧を実施（写真一九）

本格復旧に時間を要する箇所については、二次災害発生を防ぐべく、盛土による堤防の高さと幅の確保を行うとともに、雨水浸透防止のためシート張等による応急復旧工事を実施している。

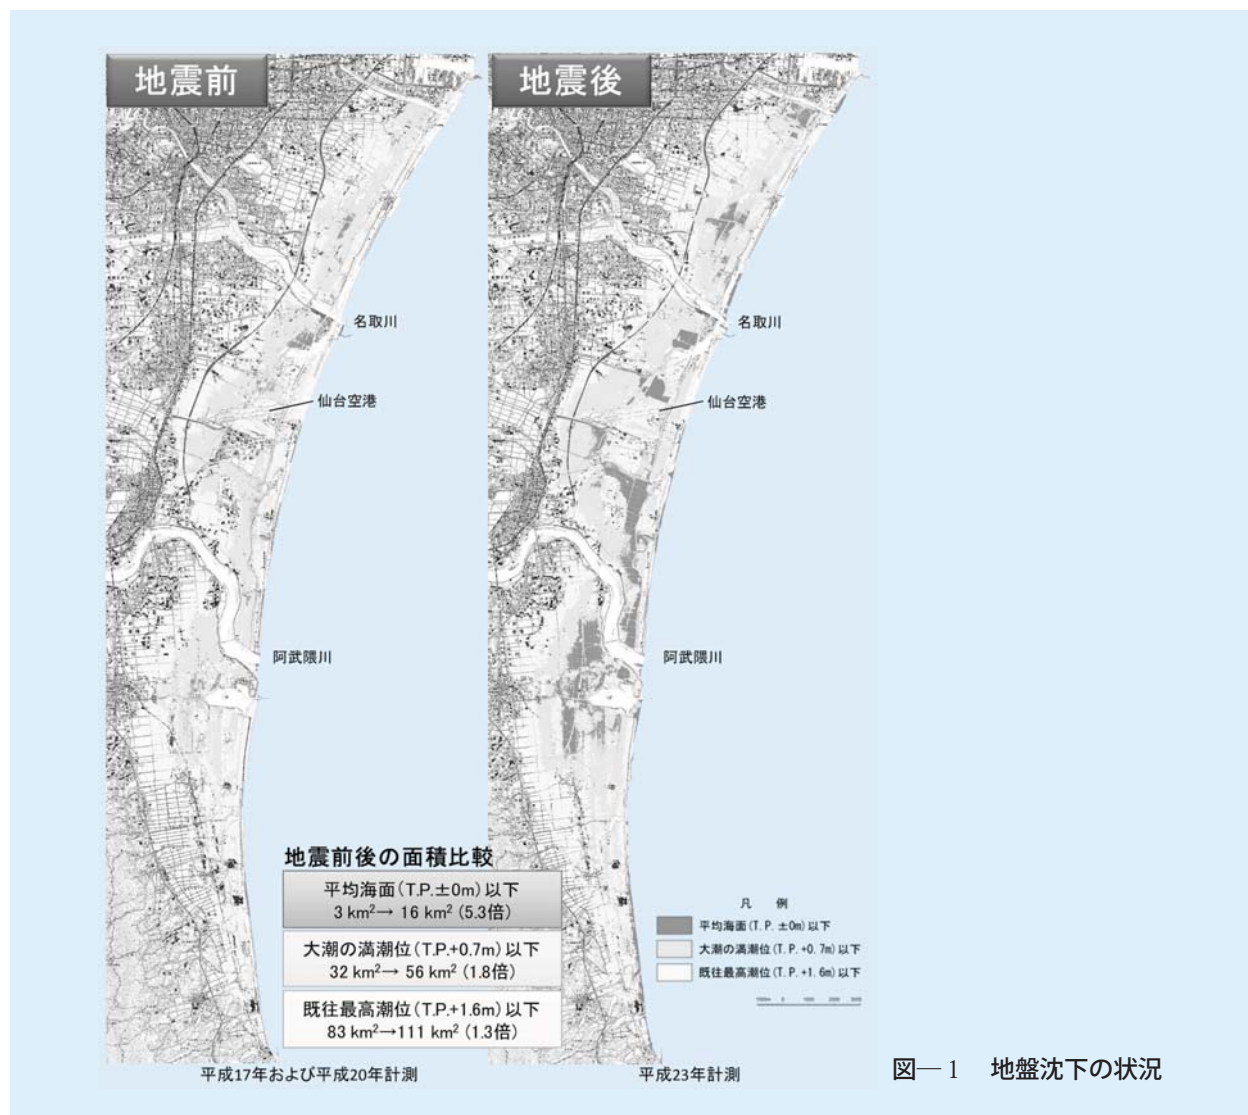
城県沿岸域における海拔0m以下の地域の面積は地震前に比べて3.4倍の56km²に拡大し、大潮の満潮位以下の面積は1.9倍の129km²となった(図-1)⁴⁾。

図-1 地盤沈下の状況

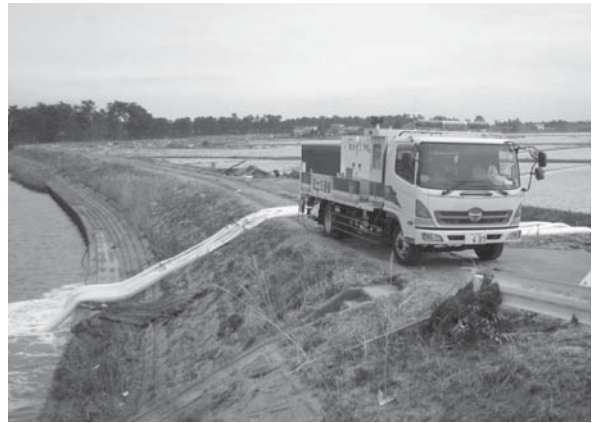
国土交通省では、種々の排水ポンプ車を保有しているが、今回の排水作業では、主に30m³/minの排水ポンプ車(写真-1)により排水を行った。

ポンプ車の発動機から電力を供給される小型ポンプを水中に設置し、最大50mのホースで排水を行うものである。代表的なポンプ車では、7.5m³/minの小型ポンプを4台稼働させ、計30m³/minの排水を行うことができるようになっている。

写真-1 排水ポンプ車

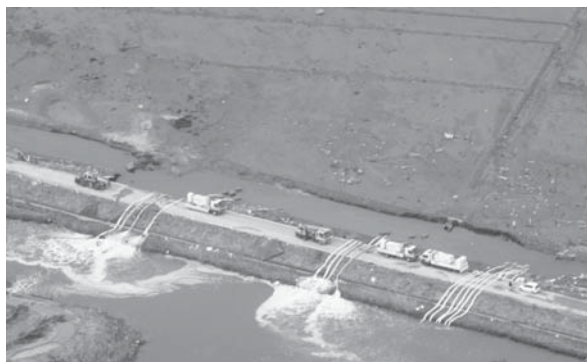
写真一 2 ポンプ車による排水状況

3月12日の石巻市を最初に、道路等の公共施設の復旧や行方不明者の搜索のために、岩手県、宮城県、福島県の10市6町の66地区に、全国から延べ約4,000台・日の排水ポンプ車を投入し、24時間体制で排水を実施した(図-2, 写真-2)。

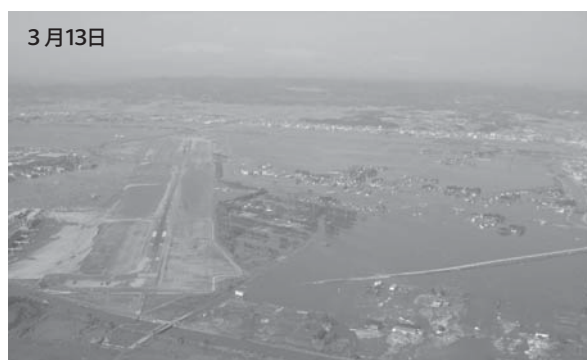
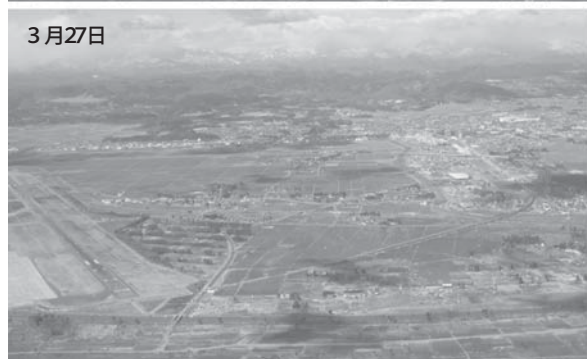
3月27日

た空港周辺地区が、3月27日時点では、道路やアクセス鉄道のトンネル部が露出するまでになった(写真-3)。排水作業は4月2日に完了し、4月

写真一 3 仙台空港周辺の排水状況
(3月13日と27日の比較)

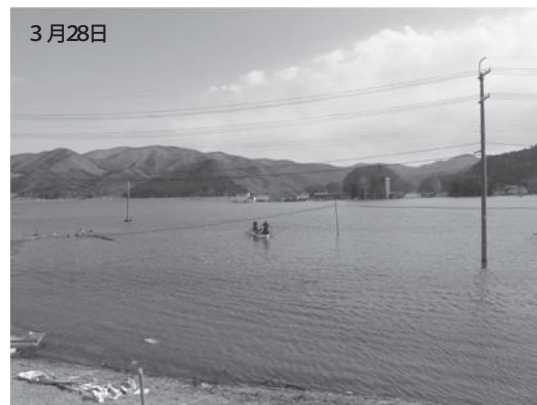
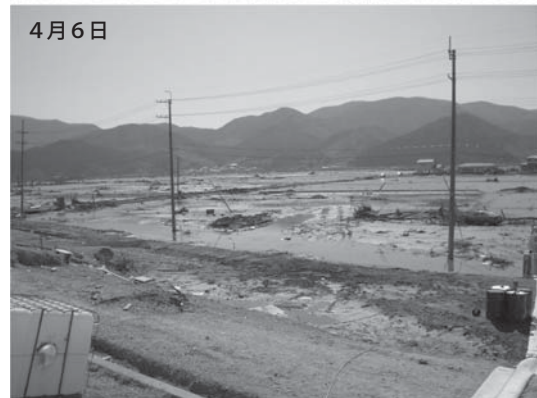
特に被災の大きい地域では、湛水や堤防等の損壊により、排水ポンプ車の設置ができない状況があり、土のうや盛土による河川の仮締切を実施し

写真一 4 湛水の状況（釜谷地区）

た上で、排水を行った（写真一 4）。
