東日本大震災における港湾の被災状況と復旧状況

国土交通省港湾局海岸・防災課災害対策室
 たかはし ひであき
 課長補佐 高橋 秀彰

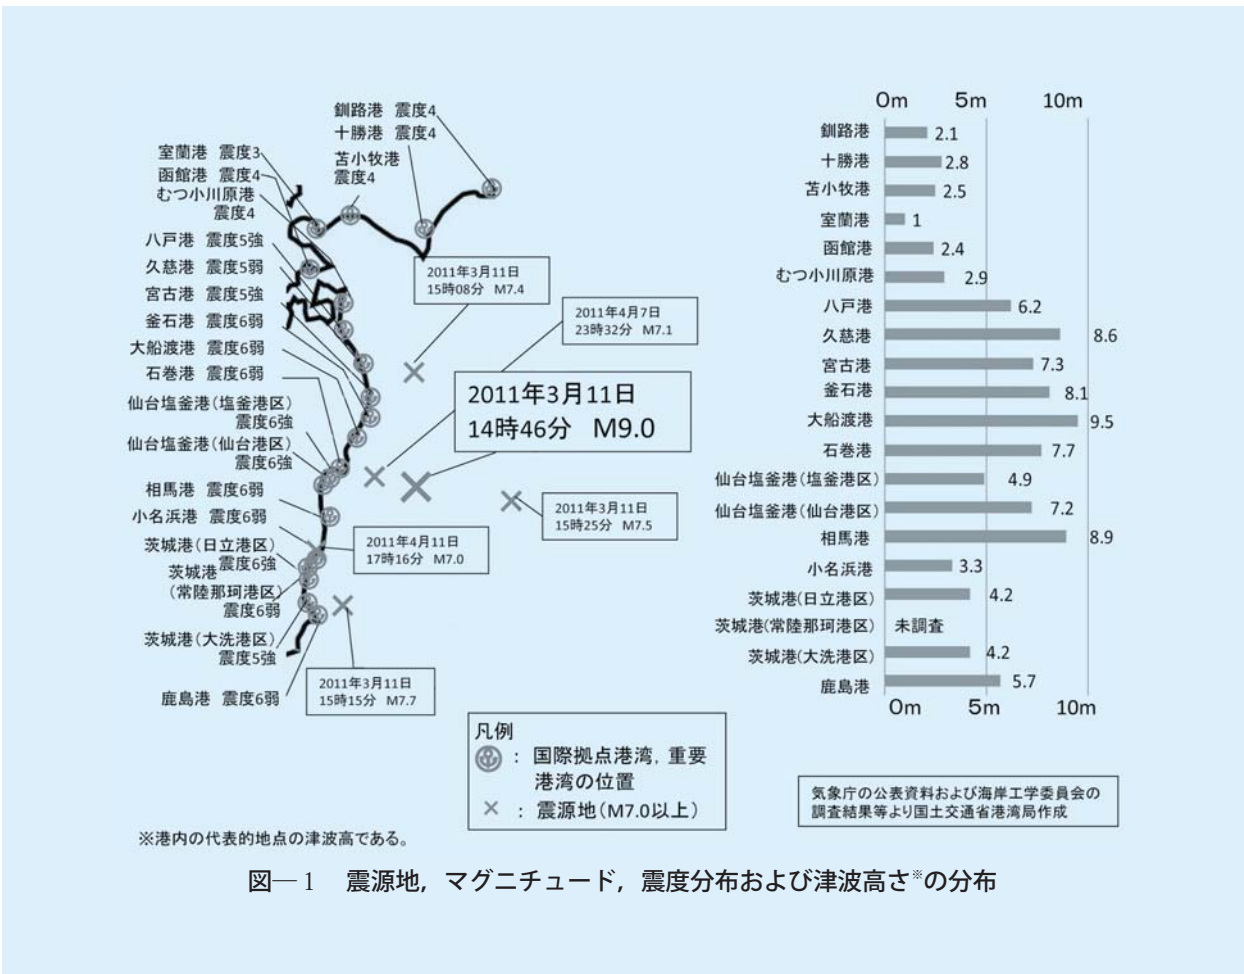
図一 震源地，マグニチュード，震度分布および津波高さ*の分布

また、地震発生後に来襲した大津波は、すさまじい破壊力を持って沿岸に押し寄せ、多数の尊い命を奪うなど被害をさらに深刻なものにした。図一1に示すように、被害が甚大であった青森県八戸市から茨城県までの太平洋岸地域における主要な港に来襲した津波高は、軒並み3mを超えており、大船渡港の港奥では9.5mを観測した。

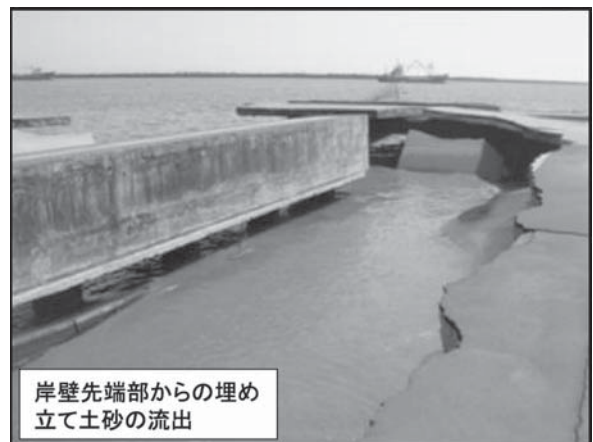
写真一2 岸壁の被災例（茨城港日立港区）

- ① 防波堤については、八戸港、釜石港、大船渡港、相馬港でそれぞれ1km以上被災した。特に、釜石港の湾口防波堤については、北堤の深部のケーソンの1/4程度が基礎マウンドから滑落するなど大きな被害があった（写真一1）。
- ② 岸壁については、その多くで法線がはらみ出すとともに、地殻変動や液状化により背後用地とともに大きく沈下した。岸壁の沈下で大きいところでは最大1.7m、平均的には約50~80cmとなっており、満潮時に浸水するようになったところもある（写真一2）。
- ③ 岸壁に設置されている荷役機械には、地震動で倒壊に至ったものもあるが、倒壊を免れたものも津波による浸水で配電盤等の電気系統が損
