# 関東地方整備局管内の工事事故発生状況と対策について

国土交通省関東地方整備局企画部技術調査課  
 しみず のぶお  
 課長補佐 清水 信男

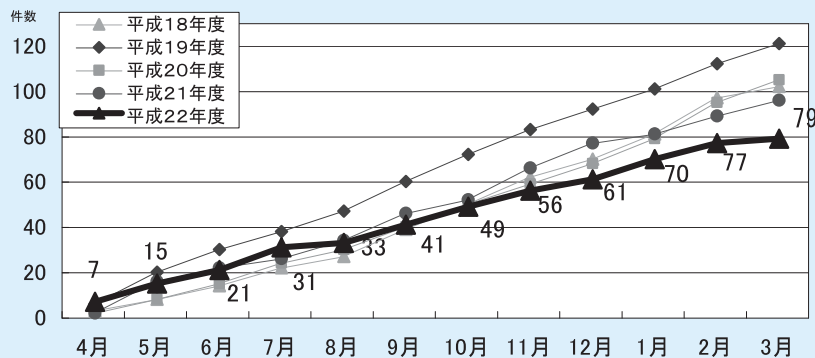
図－1 工事事故発生件数の推移

平成22年度の関東地方整備局における工事事故の発生件数は、79件となり、平成21年度に比べ17件の減少となった（図－1）。

平成21年度に比べ工事事故件数は減少し、過去5年間で1番少ない工事事故件数になった。

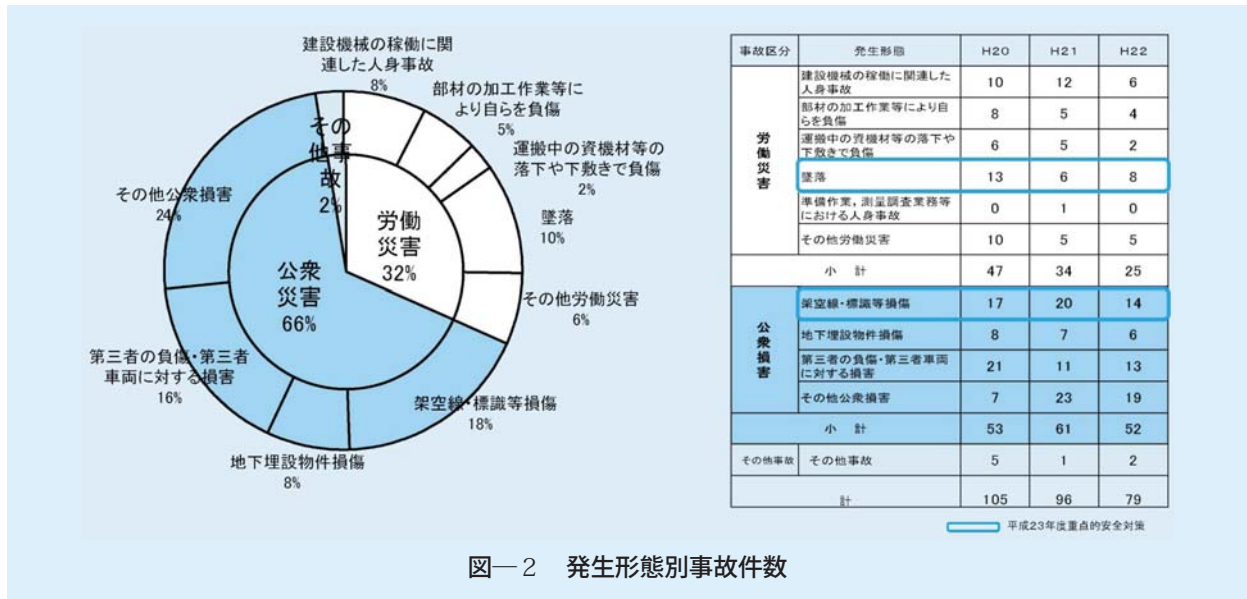
図一 2 発生形態別事故件数

工事事故発生形態別では、図一2に示すとおり、公衆損害事故が増加しており、全体の66%を占めている。公衆損害事故のうち、「架空線・標識等損傷事故」が最も多く、公衆損害事故全体の約3割（14件）を占めている。次いで「第三者に対する損害事故」が多く発生している。

また、工事関係者事故では、「墜落による事故」が一番多く8件、次いで「建設機械の稼働に関連した人身事故」が6件発生した。

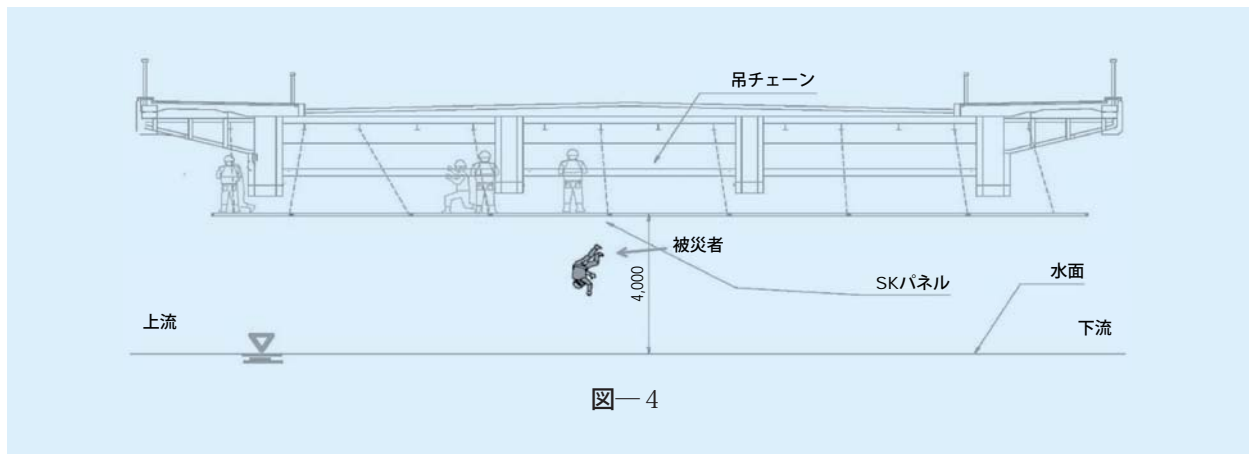
図-4

夜間、桁下で吊り足場の設置作業中に、作業進捗に伴い照明設備を移設するため、いったん照明を消して作業を行っていたところ、足場端部から河川へ墜落し、作業員が死亡したもの（図-4、写真-2）。

安全帯を装備していたが、使用していなかったため（使用した形跡がなかった）。

- ・作業箇所の照度を確保する。
- ・足場端部や開口部では安全帯を使用できるように墜落防止設備を設置し、安全帯の使用を作業員に周知徹底する。

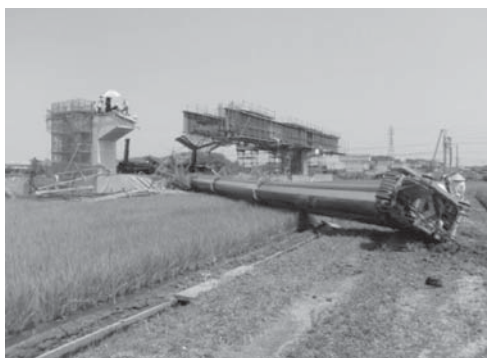
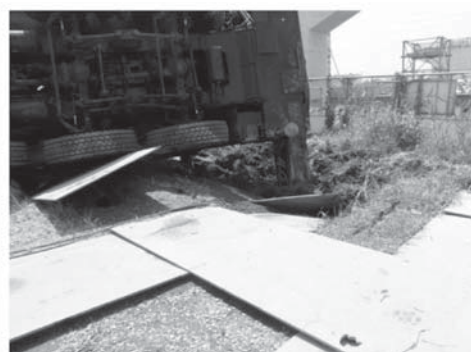
写真—4

220tクレーンにて橋梁上部工の架設を行っていたところ、クレーンが横転し、鋼桁に設置されていた吊り足場と橋脚上の手すりに挟まれて

作業員が負傷したもの（図—6，写真—4）。

- ・クレーンを設置する箇所地盤の調査不足。

- ・アウトリガー接地部の箇所において地耐力計測を行う。
