# 関東地方整備局における 工事事故防止に向けた取り組みについて

国土交通省関東地方整備局企画部 技術調査課長 望月 美知秋  
もちづき みちあき

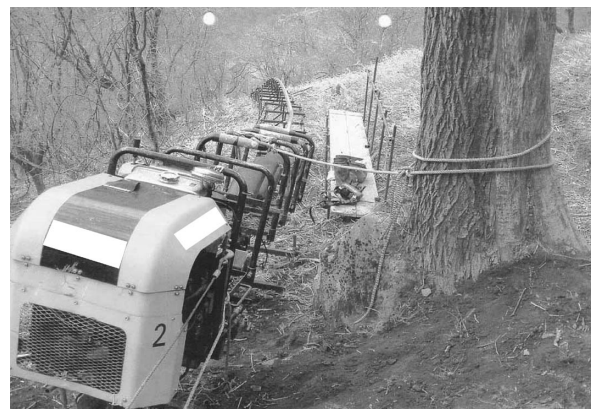
① 作業員運搬用モノレールに巻き込まれた事故（死亡事故）（写真 1）

モノレールの制御部品が破損したことにより、暴走したモノレールから作業員が飛び降りた際、モノレールと立木にはさまれて被災したものです。

林業用モノレールについては、「林業用単軌条運搬機安全管理要綱」により十分な安全対策が必要とされており、当該モノレールも基準には適合していましたが、制御部品の内面的な劣化に至るまでの事前確認は困難であり、万が一に備えた

写真 1 作業員運搬用モノレールによる事故

非常停止ブレーキの設置等さらなる安全対策が求められたところです。

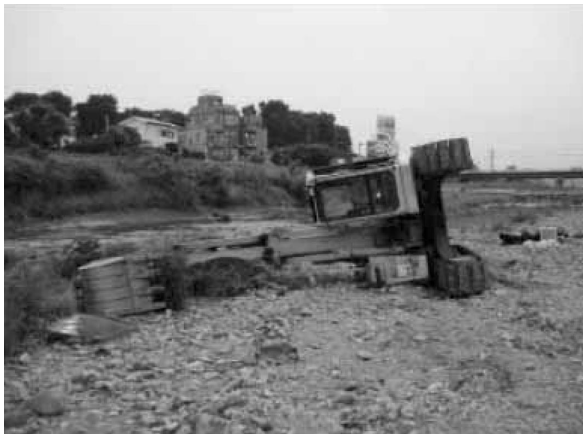
② 重機（クレーン機能付きバックホウ）の転倒事故（写真 2）

クレーン機能付きバックホウにより、袋詰め根固め工を吊り上げ旋回したところ、バランスを崩し転倒したものです。

事故の原因としては、クレーン機能付きバックホウの運転に未習熟であった運転手が、クレーンとして旋回するところ、切り替えスイッチ操作を行わず、バックホウの旋回速度で旋回したためバランスを崩したものであり、この種のクレーンの運転技術について熟知しておくことが必要でした。

写真 2 重機の転倒事故

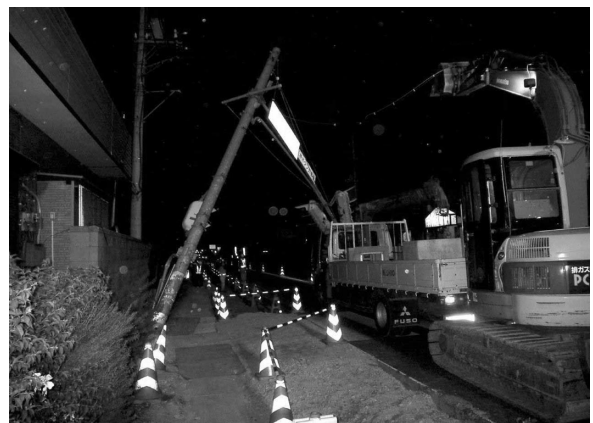
① クレーン付きトラックのブームで信号機を破損（写真 4）

夜間の歩道整備工事において、街渠樹を運搬作業中、クレーン付きトラックのブームを上げたまま移動したため、信号機を根元から倒壊させたものです。誘導員が配置されていましたが合図が不徹底であったため、トラックの運転手との意思疎通ができていませんでした。再発防止のため、誘導員と運転手相互の合図確認「グーパー運動」の徹底を図ることや、再度作業区域内の架空線等を作業員全員で確認し、目印表示等を増設しました。

写真 4 架空線等損傷事故
