# 堤防等の点検評価技術向上を目指した 研修用不具合堤防の整備と活用について

国土交通省 近畿地方整備局 近畿技術事務所 品質調査課

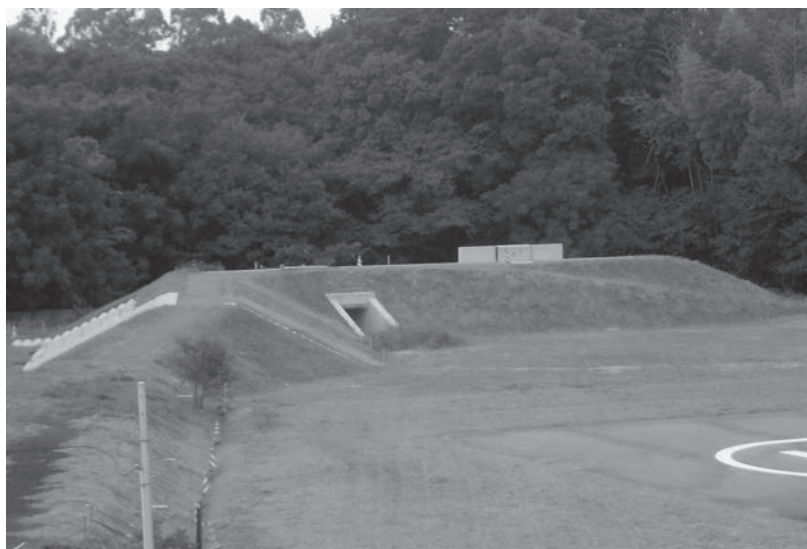
写真一3 研修用不具合堤防の全景 (H28.10.28撮影)

そこで、堤防等の点検評価実習を行うための専用施設として、堤防や護岸等において想定される変状箇所を再現した実物大の研修用不具合堤防を平成26年度中に近畿技術事務所構内に整備することとなり、平成27年3月に完成した(写真一3)。

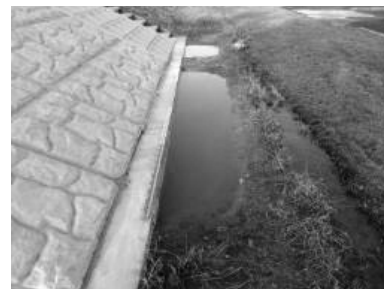
写真一 4 護岸基礎部前面に洗掘を追加

また、原因究明まで考えることができるよう変状シナリオと変状箇所の関係性を考慮することとし、研修用不具合堤防を4つのゾーンに分割の上、ゾーンごとに変状シナリオを設定し変状箇所を再現するようにした(写真一4)。

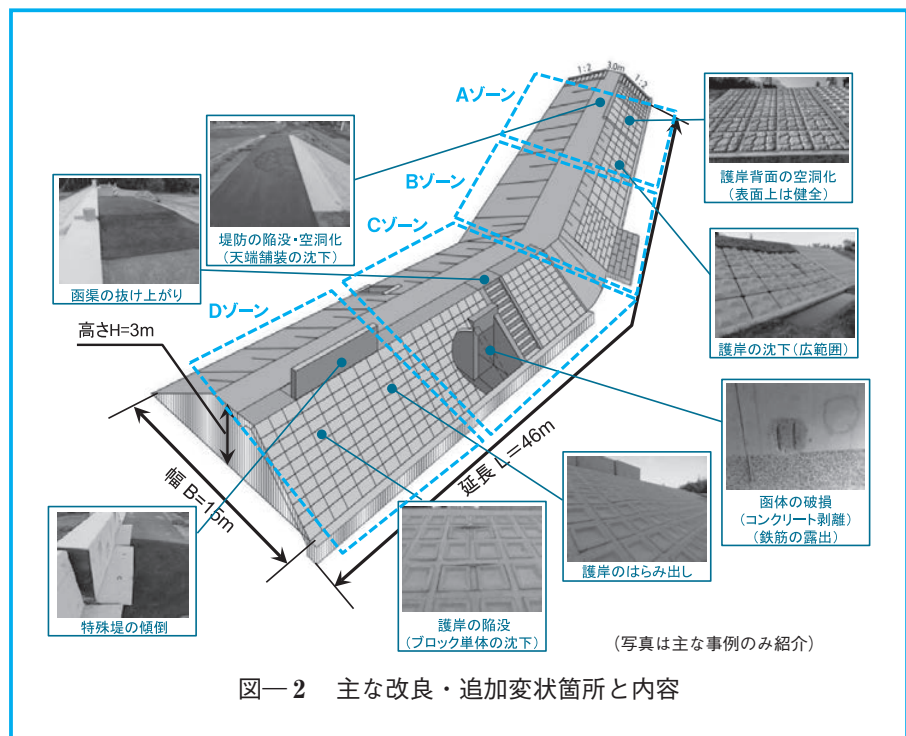
図一 2 主な改良・追加変状箇所と内容

結果、平成27年度末には21種類・48箇所の変状箇所まで増加した。再現した変状の種類を表一1に示すとともに、改良・追加再現した主な変状箇所と内容を図一2に示す。
