寺内ダムのストック効果 ～平成 29 年 7 月九州北部豪雨～

独立行政法人水資源機構 朝倉総合事業所 寺内ダム管理所

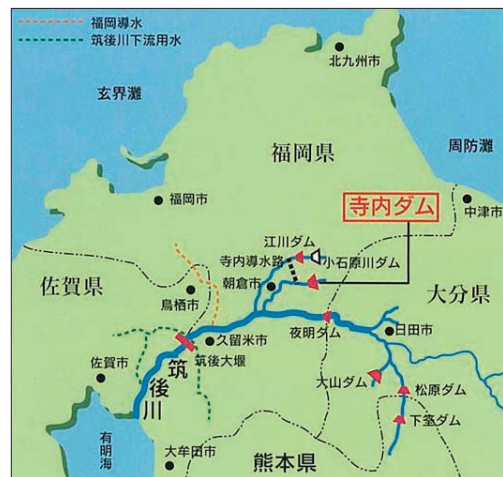
図-1 寺内ダムの位置と流域状況

寺内ダムは福岡県朝倉市の筑後川水系佐田川に位置する中央コア型ロックフィルダムで、①洪水調節、②かんがい用水、③新規都市用水、④流水の正常な機能維持を目的とする多目的ダムである。管理開始は、昭和 53 年 6 月である（図-1、2）。

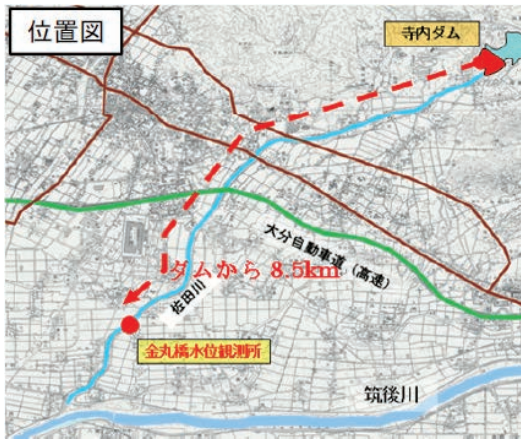
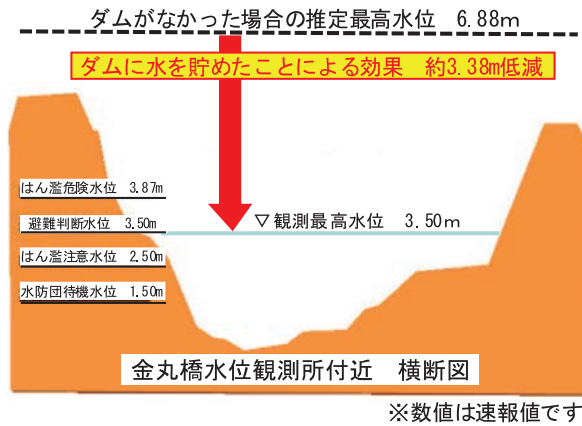
図-6 寺内ダムの水位低減効果

今回の防災操作によって、ダム最大流入時にダムから下流に流す流量を最大約 99% 低減し、下流河川の水位低減を図ることができた (図-6)。また、国土交通省九州地方整備局が実施した氾濫解析結果によると、仮に寺内ダムが整備されていなければ、佐田川において堤防高を大きく上回る洪水となり、佐田川の氾濫により浸水面積約 1,500 ha、浸水世帯数約 1,100 世帯の被害が発生していたものと推定される (図-7)。

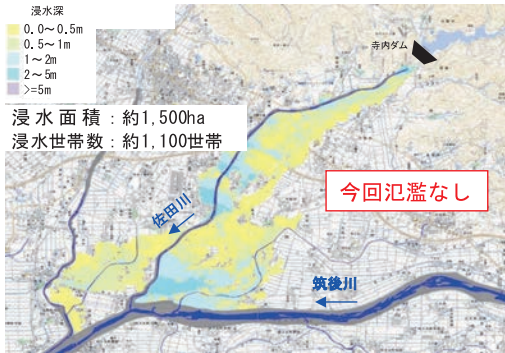
図-7 寺内ダムの浸水被害軽減効果

■寺内ダムが無かった場合の浸水想定(国土交通省 九州地方整備局提供)

※地盤高は、国土地理院が公表している基礎地図情報のデータを使用しています
 ※ダムが無かった場合の浸水深については、シミュレーション(堤防越水氾濫)結果より推定しています
 ※浸水面積および浸水世帯数は朝倉市域および大刀洗町域を対象(H22 国勢調査)
 ※数値は速報値であり、今後の精査により変更する可能性があります

※ダムが無かった場合の被害についてはシミュレーション結果より推定しています
 ※ダム有りについては、今回出水で佐田川からの越水による被害が無かったことから被害無しとしています
 ※数値は速報値であり、今後の精査により変更する可能性があります

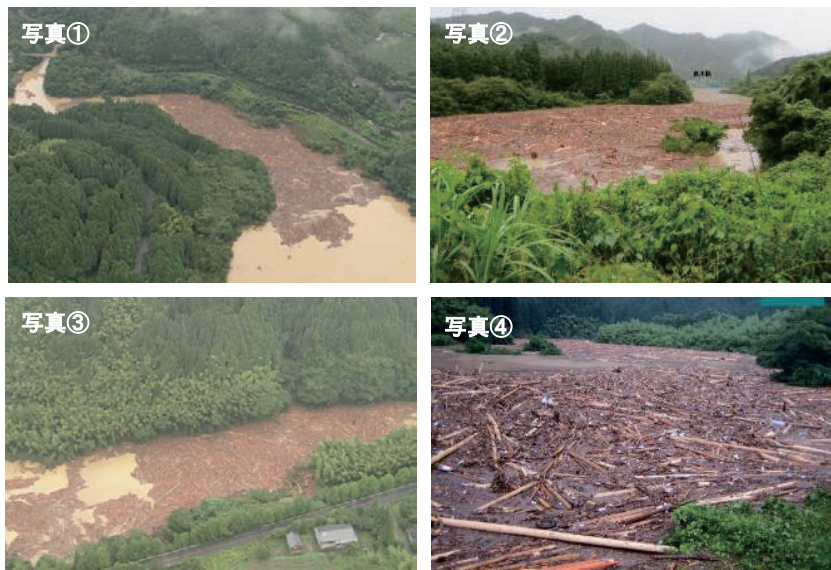
写真-1 寺内ダムの流木等捕捉状況

今回の洪水により、寺内ダム貯水池内に約10,000 m³の流木が流入した。仮にダムがなければ、流木が下流河川へ漂流して橋梁等に詰まり、河川がせき止められ、佐田川が氾濫する可能性もあったと想定される。なお、今回の洪水では、流木はダムの上流域で捕捉され、網場(流木止め)まで押し寄せることはなかった(写真-1)。

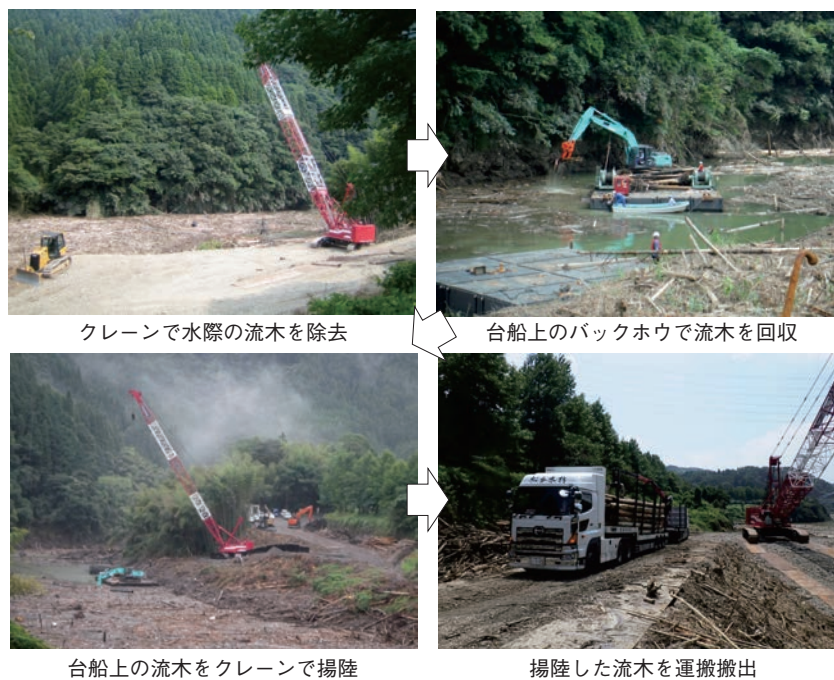
写真-2 寺内ダム貯水池内の流木回収状況 (呑吉地区)

日から開始した。撤去方法は、湖岸に設置したクレーンおよび台船上のバックホウ等により流木を集積・回収した(写真-2)。9月末には湖面に浮いている流木の撤去を完了し、陸上部の流木回収作業は10月中旬に概ね完了した。回収した流木は、バイオマス発電の燃料として再利用している。

この大量の流木の本格的な撤去作業は、7月28

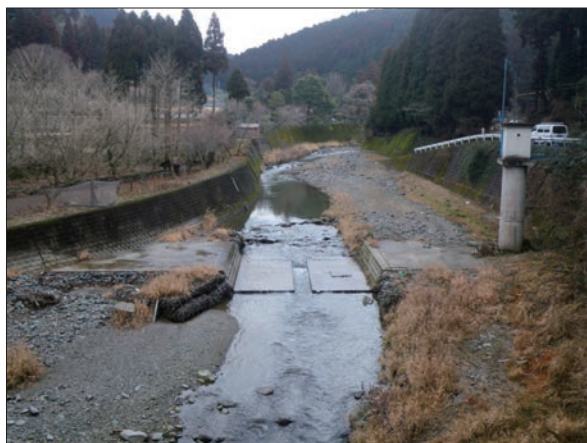
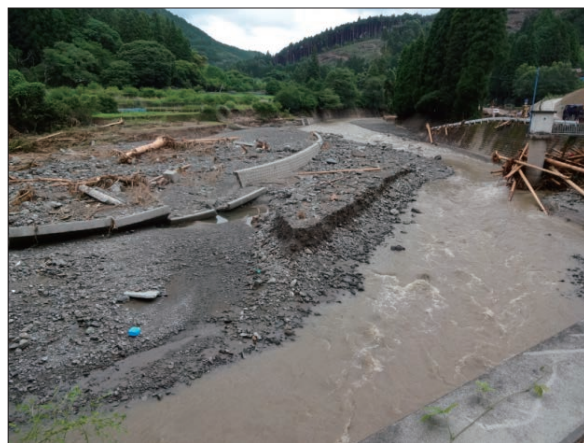
写真-3 上流護岸・水位観測設備の被害状況（西原護岸および水位局舎）

② ダム上流地点に設置された水位局の対岸の護岸が流出した。また、土砂堆積によりフロート式水位計が機能しなくなった（写真-3）。現在、仮設の電波式水位計を設置し、運用を行っており、護岸の復旧に向けた作業を継続中である。

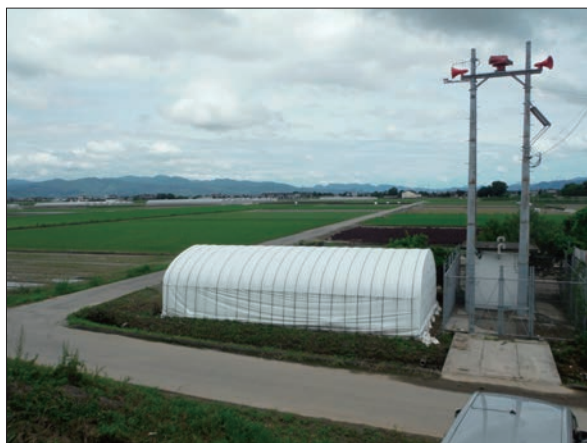
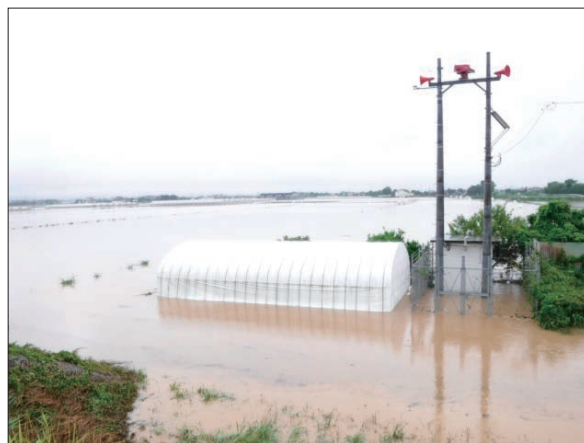
写真-4 下流警報局舎の被害状況（床島警報局舎）

③ 下流の床島警報局（スピーカー・サイレン）では、局舎が冠水したため、局舎内に水が約1.8m浸水し、警報装置が機能しなくなった（写真-4）。現在、ゲート放流前の下流警報時には巡視車両のスピーカー、サイレンで対応している。現在、復旧に向けた作業を継続中である。
