# 平成 28 年 8 月北海道大雨災害の 対応について

国土交通省 北海道開発局 事業振興部 防災課 課長補佐

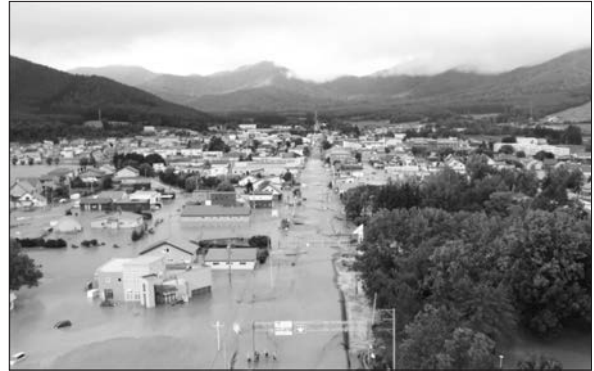
写真－1 空知川の決壊により浸水被害が発生した，南富良野町幾寅地区

特に被害が大きかった河川については，国で管理している北海道内の5水系6河川（石狩川水系空知川，十勝川水系十勝川および札内川，常呂川，網走川，釧路川）の観測所において既往最高水位を記録するなど，各河川で水位が上昇し，越水等により9河川（国管理4，北海道管理5）で堤防が決壊し，また，79河川（国管理5，北海道管理74）で河川が氾濫するなど，道内各地で浸水被害が発生した（写真－1）。

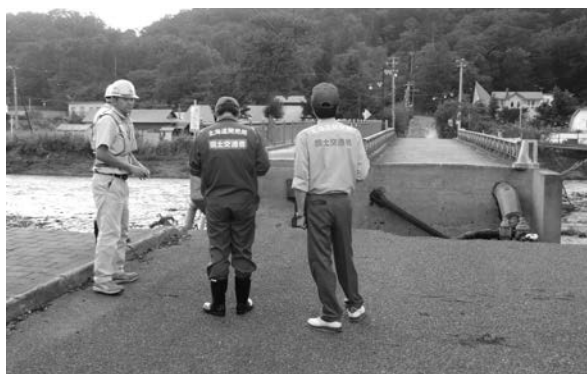
写真－3 橋台背面の洗掘により被災した神社橋(新得町)の被害状況調査を行う TEC-FORCE

現地では断水や停電等による過酷な活動条件下、被災直後から延べ1,151人の職員が、1カ月にわたって北海道内23市町村の所管施設等の被害状況調査を実施（写真－3）したほか、排水作業や道路啓開などの応急対応に従事した。これらの多くの隊員に加え、排水ポンプ車、照明車、衛星通信車等の災害対策車両を延べ545台展開し、道内では経験のない大規模な自治体支援体制を構築した。これらの懸命な活動が被害軽減や激甚災害の早期指定に寄与するなど、広域かつ甚大な被害を受けた日本の食料供給基地である北海道の生

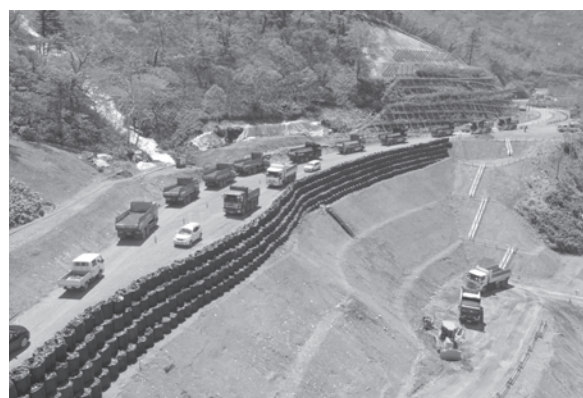
写真－4 工事用道路の工事車両走行状況  
（日勝峠帯広側 7 合目 大規模盛土崩壊箇所）

水町側それぞれにおいて、工事受注者等で構成される工事連絡協議会が設置され、綿密な工程調整のもと円滑な施工が図られた（写真－4）。

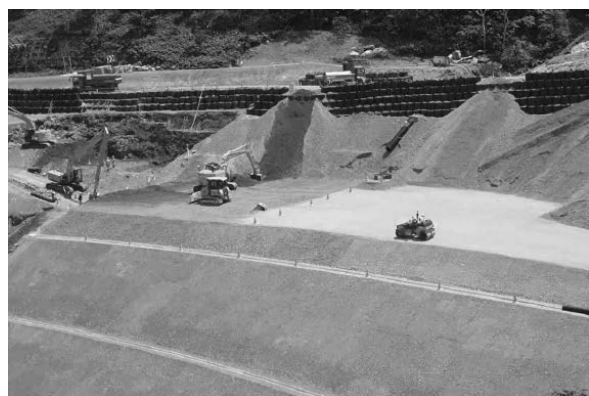
写真－5 ICT 土工施工状況  
（日勝峠帯広側 7 合目 大規模盛土崩壊箇所）

工程のクリティカルだった清水町側 7 合目の大規模盛土崩壊箇所等では、「秋頃の通行止め解除」に間に合うよう、受注者の提案を受けて ICT 土工を導入した。丁張りや補助作業員が不要とな

り、安全性が向上するとともに、土工の生産性は従来手法に比べて約 1.2 倍に向上し、濃霧等の厳しい気象条件下での大規模工事を計画的に進めることができた（写真－5、6）。

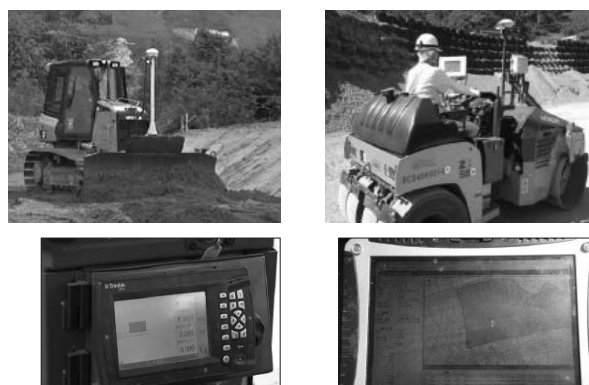
写真－6 ICT 建設機械施工状況

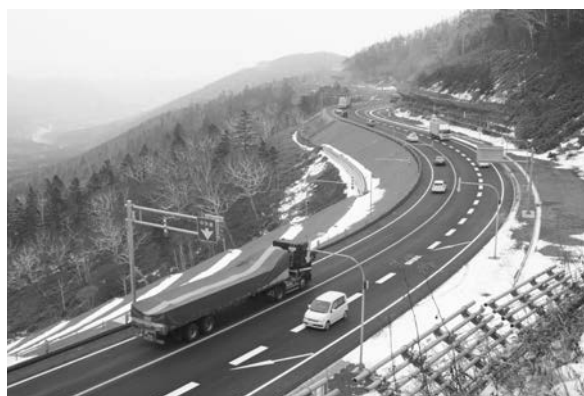
写真－7 通行止め解除後の状況

通行止め解除時には、日高町、清水町の通行止めゲートの前に、それぞれ 100 台以上の車列ができた。一部の被災箇所では引き続き復旧工事を継続しているが、全線にわたって対面通行が可能である（写真－7）。
