甌はひとつ ～開通！甌大橋～

鹿児島県 土木部 道路建設課 橋りょう係長 もりわき 森脇 ひろゆき 寛透

2. 甌大橋の概要

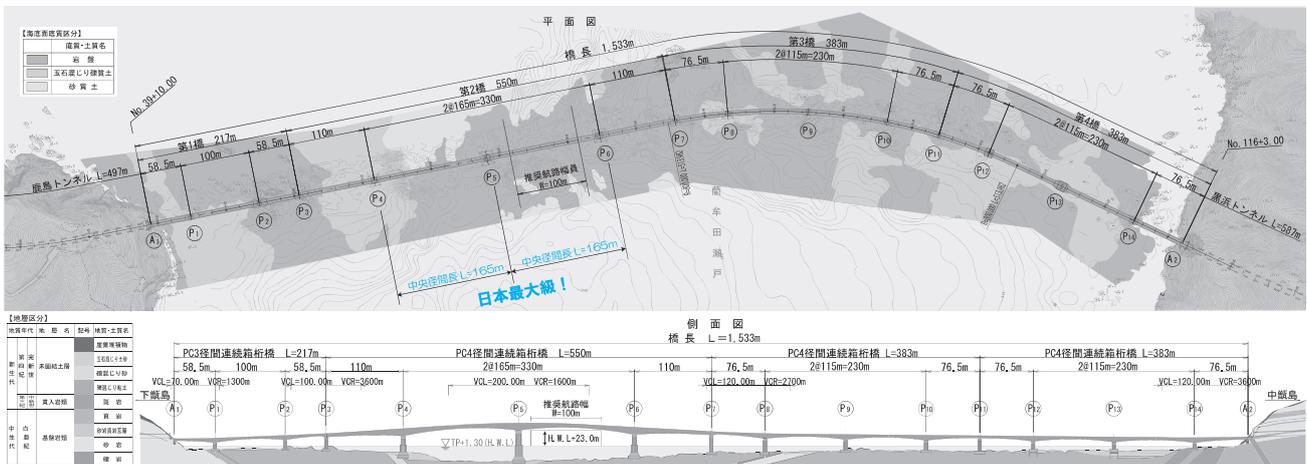
図-2 甌大橋概要図

甌大橋は、この下甌島と中甌島を結ぶ橋梁で、その橋長は1,533 mに及び、現時点で鹿児島県最長の橋である（図-2）。

甌大橋は一連の橋梁であるが、構造上、下甌側から第1橋～第4橋の4つの橋に分かれている

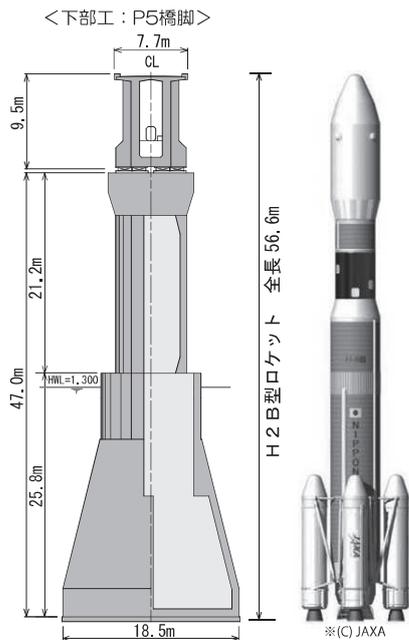
図-3 P5 橋脚の大きさ比較

橋脚14本を全て海中に施工しており、特にP4～P5間とP5～P6間については、桁下に航路幅を確保するため支間長が165 mにもなっており、PC橋の支間長としては日本最大級である。また、最も大きなP5橋脚は海中部も含めるとその高さが47 mにも及び、15階建てのビルに相当する。また、上部工も連続桁であり、その桁高さは最大9.5 mあることから、桁まで含めた全高はH2B型ロケットのそれに匹敵する（図-3）。

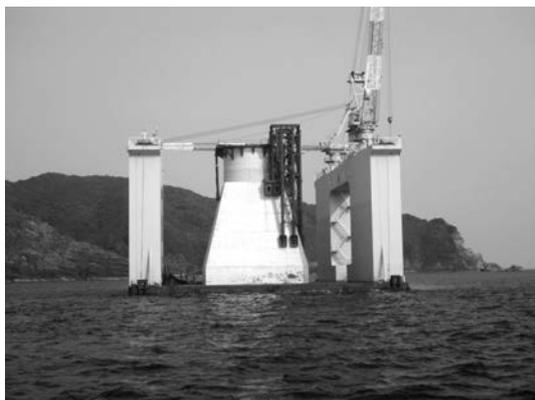
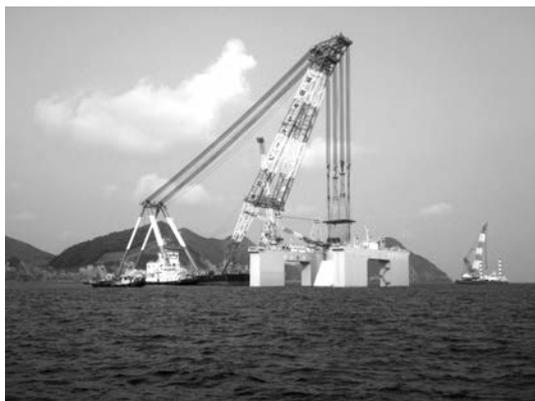
写真-1 大型サルベージ船のケーソン基礎据付

なお、甌大橋を架橋した蘭牟田瀬戸の水深は最大で25 m程あるため、最深部付近の橋脚3基（P4、P5、P6）はケーソン基礎を採用し、県本土の港（串木野港、阿久根漁港）においてフローティングドックにより製作し、現場まで曳航したうえで、2,200 t吊りの起重機船を用いて据付を行っている（写真-1）。

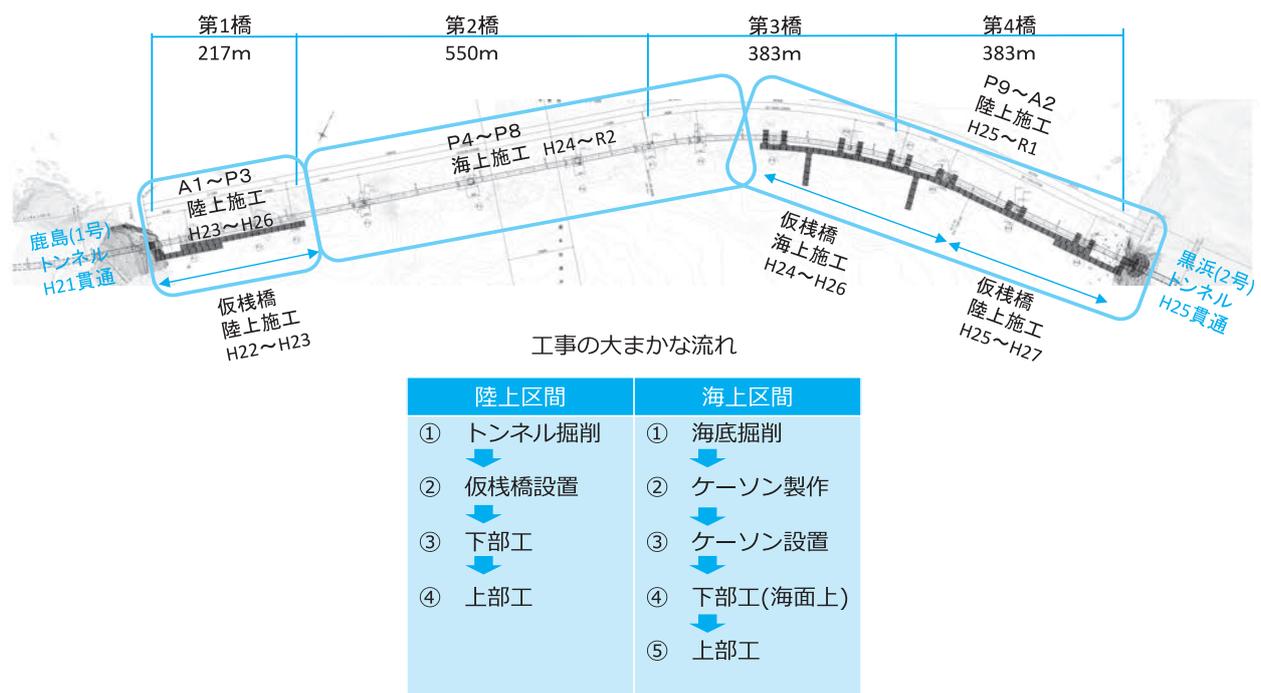
図-4 甕大橋の施工フロー

図-4に工事の過程を示す。

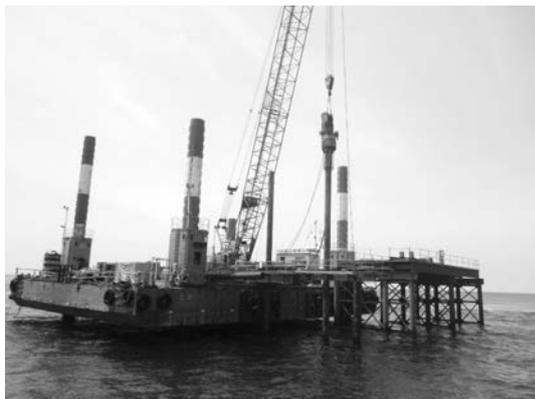
写真－3 SEP船と100t吊りクローラークレーンによる杭建て込み

藺牟田瀬戸の海底には硬い玉石を含む礫が堆積しており、仮栈橋の親杭の支持層への建て込みは難しい作業となる。このため、陸上施工区間においては【PRD-ROSE REACH-PILE-X TYPE】

特許工法，海上施工においてはSEP船（Self Elevating Platform：自己昇降式台船）（写真－3）を使用する等工夫を凝らした。

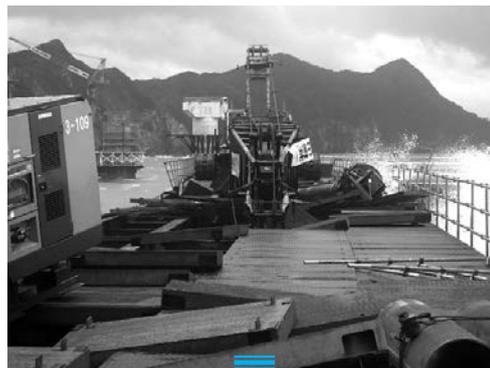
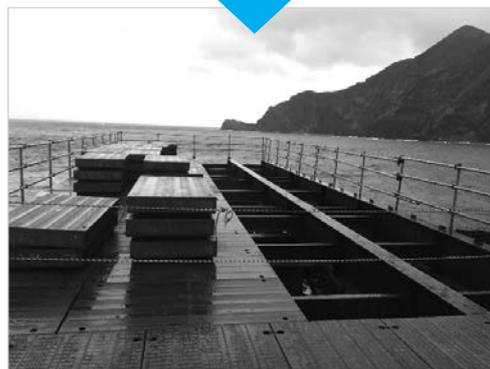
写真－4 仮栈橋の台風対策
上：平成27年台風15号被災状況
下：台風前養生（覆工板取り外し）状況

仮栈橋は，上部工施工まで必要であることから，長期間にわたって現場に設置しておかなければならない。このため，設置期間中幾度となく台風接近等荒天の影響を受け，時には覆工板が飛散する等の被害を受けることもあった。このことから，覆工板はあえて剛結せず取り外し可能な形式とした。これにより，台風前には覆工板を一時撤去し重ね置きする飛散防止対策をとれるほか，荒天時には仮栈橋が受ける応力を低減することになり，修復が困難な下部構造（親杭）の被災を未然に防ぐことができた（写真－4）。

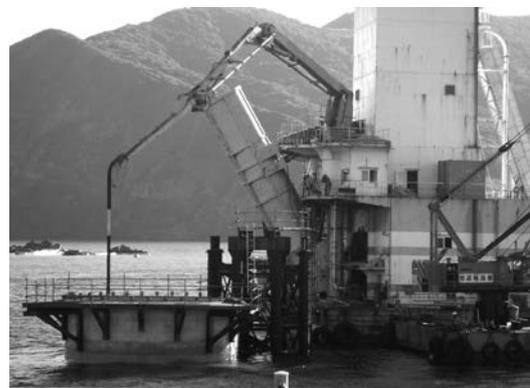
写真－5 コンクリートミキサー船による打設状況（下部工・中詰めコンクリート打設）

甌大橋の第1橋，第4橋及び第3橋の一部は前述の栈橋から施工が可能であったが，その他の部分は海上施工を採用している。特にコンクリート打設に関しては，鹿児島県で初めてコンクリートミキサー船を使用した施工となった（写真－5，6）。

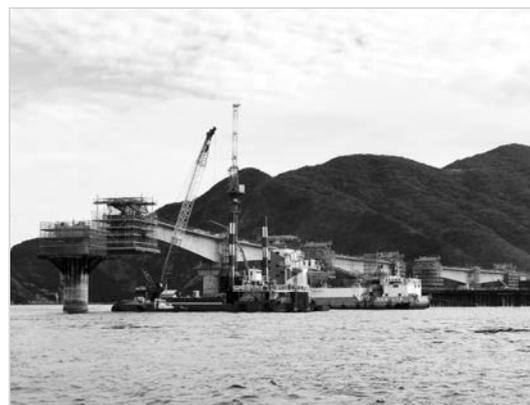
写真－6 上部工打設状況（海上施工）

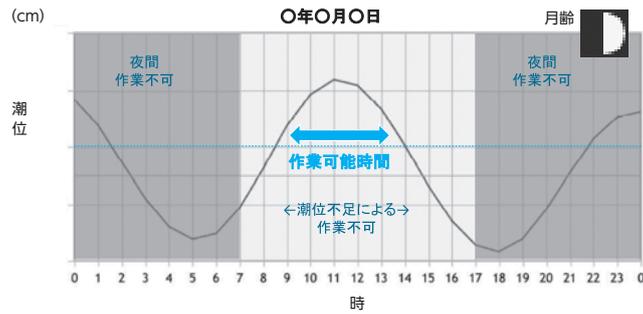
図-5 潮位変化と作業可能時間帯のイメージ

蘭牟田瀬戸は全体的には水深が浅く潮位の変化も大きいことから，海上施工にあたっては普段から満潮前後の限られた時間で作業を行う必要がある（図－5）。

特に，ケーソン設置や上部工のガーダー設置等は，潮位変化の少ない小潮の日の満潮前後に合わ

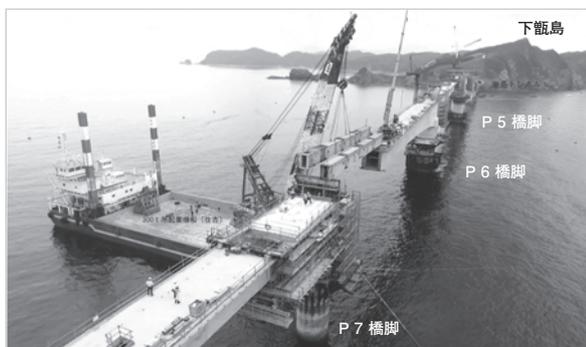
写真-7 P6～P7 ガーダー設置状況

せて作業を行う必要があった。該当する日が悪天候の場合は次の機会を待つ必要があり、気象・海象と潮位の双方に注意を払う必要があった（写真-7）。
