平成 28 年熊本地震における 宅地液状化防止事業への取組事例

熊本市 都市建設局 都市政策部 震災対策課 うえむら ゆういち あべ じゅんじ
上村 祐一, 安部 順二

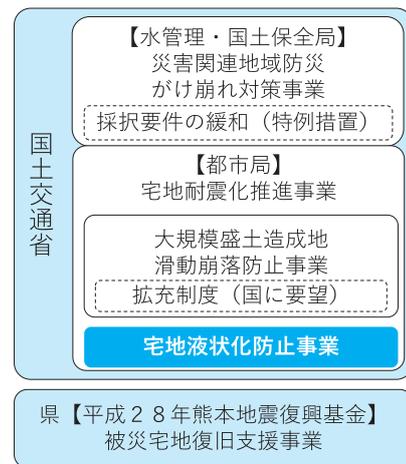
図-1 活用事業

また、地盤の液状化が要因と推測される被害も多く、再液状化防止の予防措置として「宅地液状化防止事業」を活用した(図-1)。

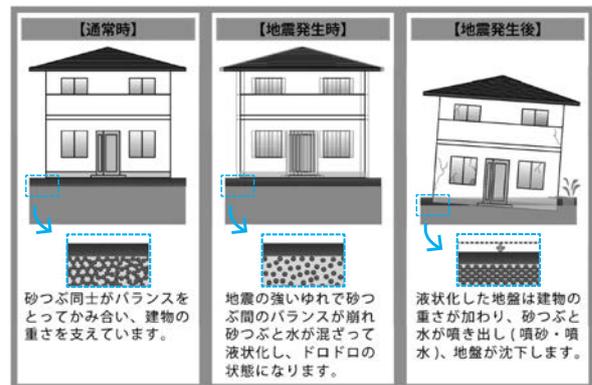
図-2 液状化発生時の模式図

活用事例を紹介する。液状化発生のメカニズムは「市街地液状化対策推進ガイドランス」にて、図-2のように示されている。

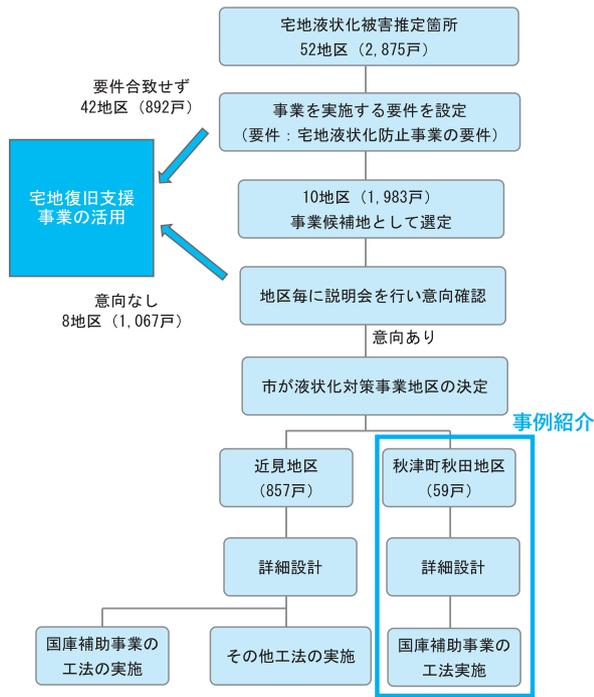
図－3 事業対象地区選定フロー

- ③ 液状化により公共施設に被害の発生のおそれ
- ④ 公共施設と宅地の一体的な液状化対策事業対象地区選定フローを図-3に示す。

液状化によるものと推定される地区は52地区、2,875戸存在したが、前記の要件①や④を満たす地区は10地区(42地区該当せず)であった。そこで、事業化に向けての地元説明会(延べ302

回) やシンポジウム等の開催により、地元合意に向けた取り組みを行った。そのような過程を経ても、要件②を満たす地区は2地区(8地区該当せず)に留まった。

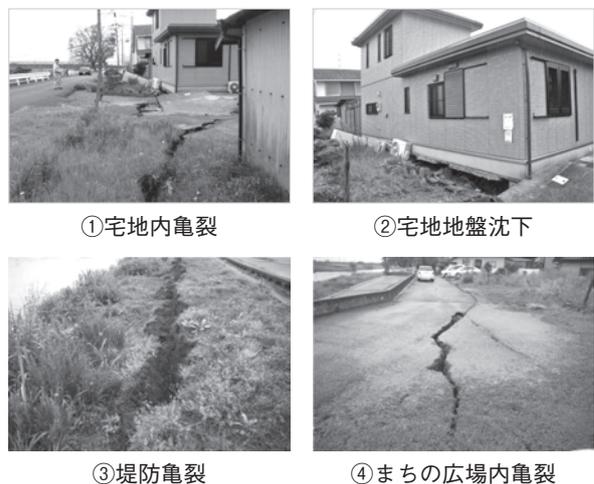
写真－1 被害写真

前震及び本震によって、北側の河川に沿って亀裂が走り、変状が宅地へも及んだ(写真-1)。

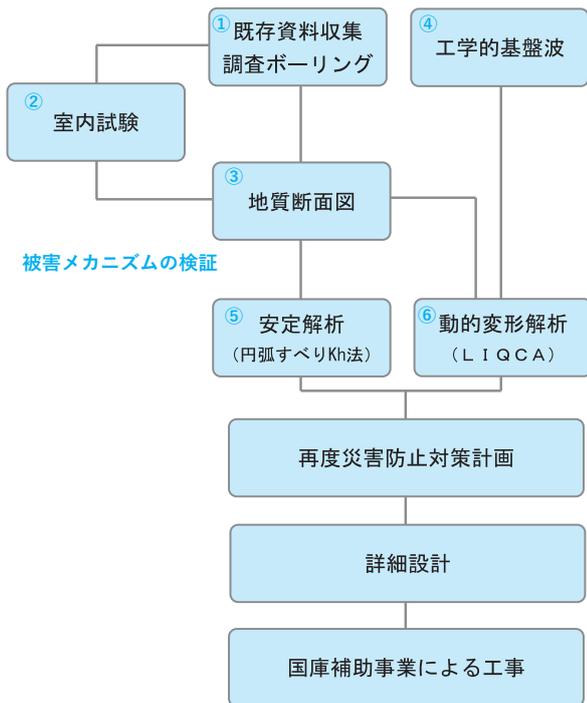
図-6 調査フロー図

以上のことから、地盤の側方流動による宅地被害を想定し、図-6のフロー図によって、この被害が地盤の液状化を起因とする現象であるかなど

被害メカニズムを検証した。

まず、①既存ボーリングデータの収集と調査ボーリングの実施、②物理試験や液状化強度試験などの室内試験結果により③地質断面図を作成し

た。他方、④基盤波作成モデルと熊本地震で得た地震波形から工学的基盤波を作成した。これらのデータを用いて、⑤円弧すべり法による安定解析、⑥LIQCAによる二次元動的解析を行い、「北側の河川に沿って亀裂」が生じた被害原因が液状化を起因とする側方流動であることを確認した。図-7~9に解析結果、被害メカニズムを示す。

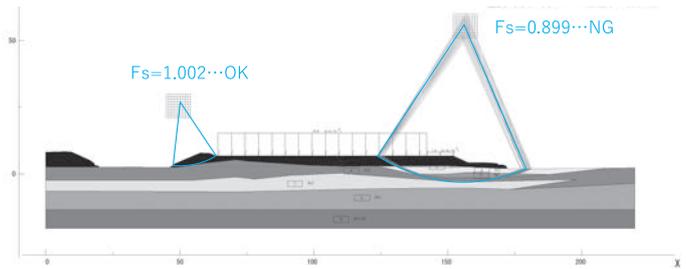
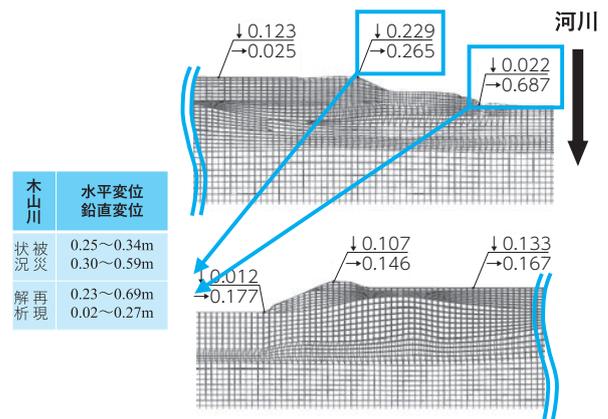
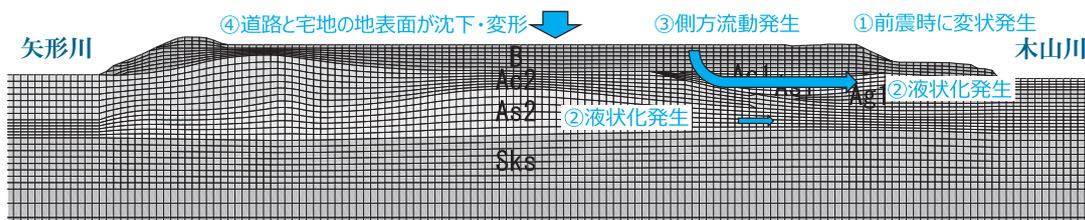
図-7 安定解析結果 (対策前)

図-8 動的変形解析結果 (対策前)

図-9 被害メカニズム

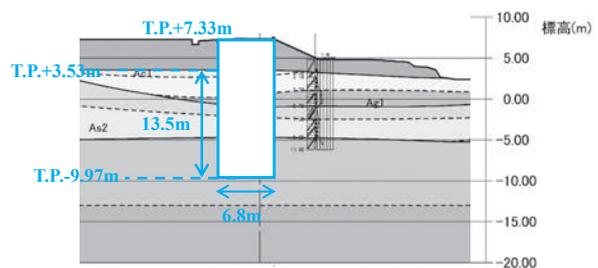
図-10 解析モデル

川と宅地の間の管理用道路直下に改良体を設けることで対策効果を検証した。

【改良体設計条件】

- ・改良幅：「改良深さの1/2に相当する範囲」を最小とする。
- ・改良深度：原則として、液状化対象層の下端深度<改良深度

- ① 安定解析で、 $F_s > 1.0$ を満足すること
 - ② 動的変形解析で、地区全体の地表面に生じる傾斜角が3/1,000以下であること
- 現地条件等から、図-10のモデルのように河

- ・改良強度： $q_u=500 \text{ kN/m}^2$ 以上
- ・改良率： $ap=78.5\%$ 以上（接円以上）
- ・改良体の安定性：円弧すべり・改良体全体の安定

検証の結果，下記のとおり改善し，対策効果を確認した。

- ・安定解析： $F_s = 1.078$ （1.0 以上）
- ・動的変形解析：3/1,000 未満（地区全体の傾斜）

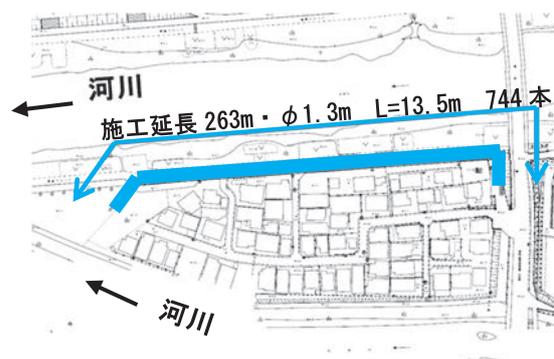
図－11 改良体設置計画図

対策に必要な改良体は，スラリー攪拌工法で設計した（図－11）。

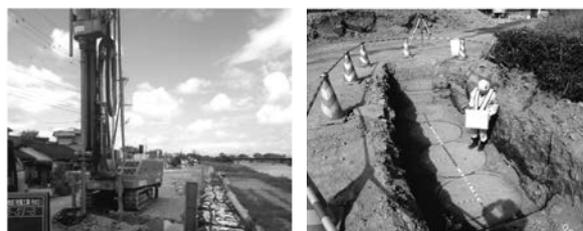
写真－2 改良体施工写真

工事は，仮設工事も含め2か年にわたる非出水期で計画し，河川などの周辺環境に配慮しながら実施した。また，改良地盤中に工事前の調査ボーリングでは確認できなかった想定外の転石が堆積していたため，先行掘削といった補助工法の追加，この補助工法によっても施工不能で高圧噴射攪拌工法への工法変更を余儀なくされた箇所が存在するなど，困難な状況に対応しながら令和3年3月に竣工することができた。（写真－2，3）
