# 防災対策

## 平成16年新潟県中越地震 —北陸地方整備局における災害復旧の取り組み—

(前) 国土交通省北陸地方整備局 企画部 環境調整官 たけもと つとむ 竹本 勉

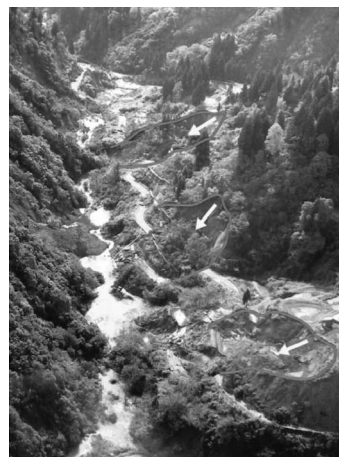
写真-4  
山古志村梶金地先の  
国道291号

直轄権限代行区間の復旧に当たっては、高度で専門的な技術が求められており、学識経験者、専門家からなる「国道291号災害復旧技術検討委員会」を設置し、技術的検討を進めている。道路の原形をとどめないほど大規模な道路崩壊が連続している竹沢地区～梶金地区の約1kmでは、新た

にトンネルによるルートを設定することとしたほか、東竹沢地区の約3kmは、芋川の河道閉塞により一部が水没したため、河道閉塞対策と整合を取りつつ復旧を行うこととしている。

11月11日より復旧工事に着手し、これまでに直轄権限代行区間約10kmのうち、小千谷市小栗山地区～山古志村竹沢地区の約4kmの応急復旧工事を完了した。これにより山古志村役場までの工事用車両・緊急車両の通行可能なルートが確保された。また、竹沢地区～東竹沢地区の区間は今春からの本格的な復旧工事に備え工事用道路の整備を完了した。この工事用道路を利用し、12月5日には梶金地区<sup>かじかね</sup>の住民が車両や家財道具を搬出したほか、同19日には小千谷市十二平地区<sup>じゅうにだいら</sup>の住民も一時帰宅した。

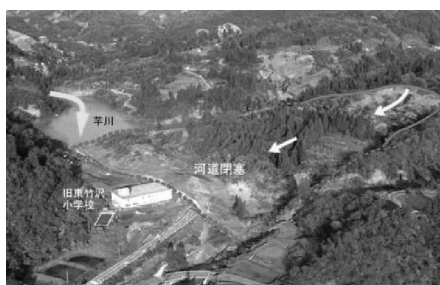
写真-5 山古志村東竹沢地区の河道閉塞状況

山古志村では、地震により発生した土砂崩れや地すべりにより道路が寸断され、村内の14集落すべてが一時孤立したほか、大量の土砂により河川埋塞が発生し、家屋や農地が浸水するなど甚大な被害が発生した。11月2日、新潟県知事から国土交通大臣に対し、大規模に被災した国道291号の災害復旧、大規模な流出土砂による河道閉塞が問題となっていた芋川流域等の砂防事業について国直轄事業で実施する旨の要望があった。

河道閉塞対策では、越流による河道閉塞箇所の決壊を防ぐことを第一に、ポンプを用いた強制排水を24時間体制で行った。その結果、2地区の河道閉塞地点上流の水位は大幅に低下した。

同時並行で実施した仮排水路工事は、寺野地区においては12月19日に、東竹沢地区においては12月28日にそれぞれ完了し、融雪出水にも対応可能な断面を確保した。

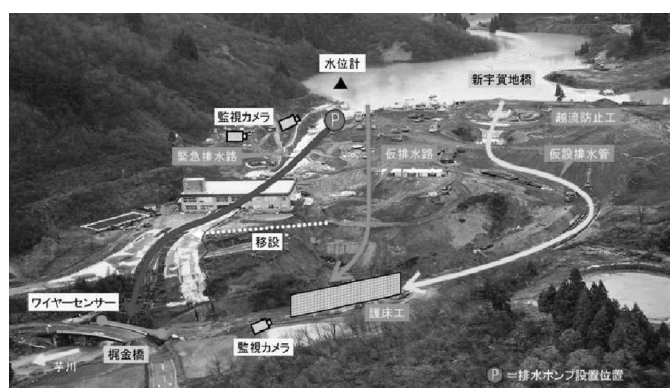
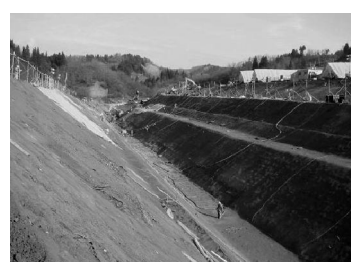
写真-7

仮排水路（東竹沢地区）

山古志村東竹沢地区の河道閉塞対策状況

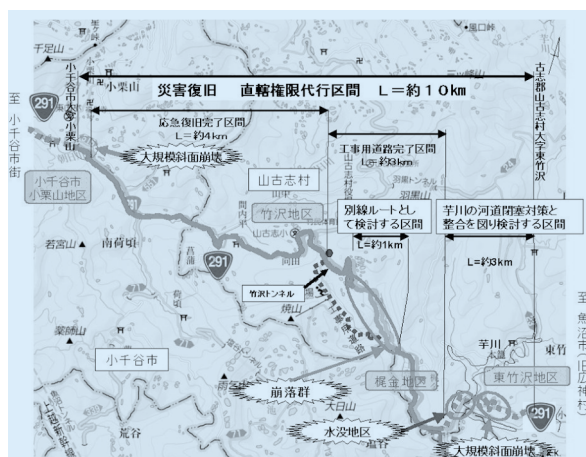
図一 1 国道291号の直轄権限代行区間位置図

これを受け、国道291号のうち被害が甚大な約10kmを管理者である新潟県に代わり、国の直轄権限代行により災害復旧事業として実施することが決まった。また大規模な家屋・農地等の浸水被害が発生した山古志村東竹沢地区・寺野地区の2カ所の河道閉塞対策について、緊急的に直轄砂防災害関連緊急事業で実施することとした。これらを一括的・効率的に推進するため、11月5日、北陸地方整備局内に「中越地震復旧対策準備室」を設置した（11月11日「対策室」に改称）。
