令和4年度 全国砂防関係工事安全施工管理技術研究発表 優秀論文

# 冷水斜面对策他工事における 安全対策について

松塚建設株式会社 冷水斜面对策他工事 現場代理人・監理技術者 今西 裕昭

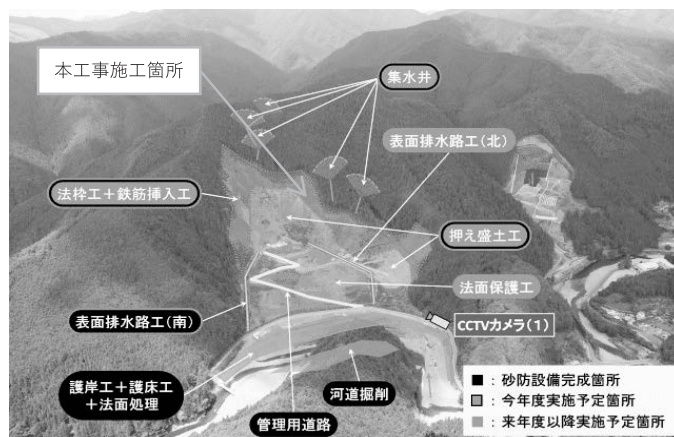
図－1 全体概要図

当工事は平成23年9月の台風12号の記録的な大雨により、甚大な被害があった奈良県吉野郡天川村の冷水地区における災害復旧関連工事であり、大規模斜面崩壊部の安定化を図るための斜面对策工事である（図－1、写真－1）。

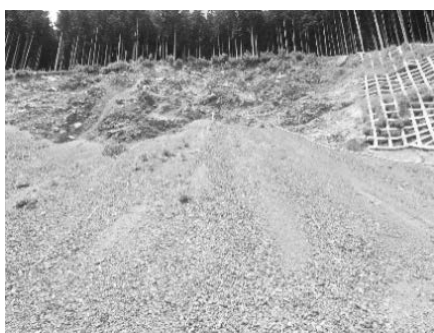
写真－2 施工前状況

施工箇所の東側は施工済みであったが、施工箇所及び西側斜面は崩壊当時のままの姿で、災害から 10 年の歳月が経過しているものの、いつ崩落や落石があってもおかしくない状態であった（写真－2）。作業従事者は付近で稼働する重機の音や作業に集中するあまり、落石等の危険に気が付きにくく、落石の直撃による重大災害が起こり得る状態であった。また、日々使用する作業通路となる箇所は斜面上や崩壊斜面の前を通過する必要があるため、急峻な地形での安全対策が重要となった。

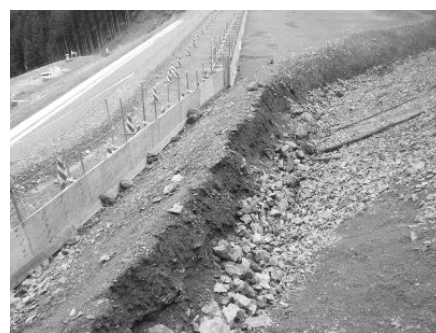
写真－4 落石対策

崩壊斜面からの崩落や落石及び法面工施工時の法面整形等による落石に対して、土堰堤と仮設落石防止柵の設置を行った。土堰堤は高さ 2 m 程度で崩壊斜面の法尻に設置し、落石時のポケットとなるようにした。また仮設落石防止柵は土堰堤の作業通路側に設置し、万一、落石がポケットを飛び越えても作業通路に転がらないようにした（写真－4）。

ここでも土堰堤と落石防止柵の二重の対策を行うことで、全ての落石を防護することができた。

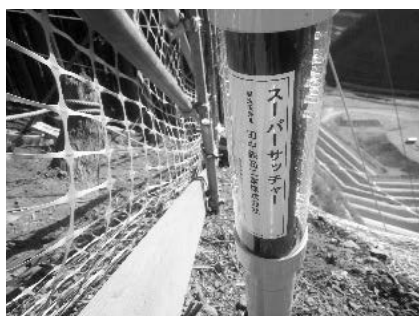
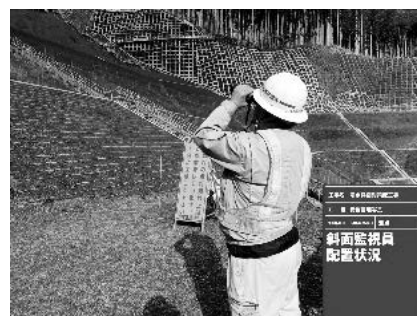
写真－3 土砂崩壊対策

施工前に崩壊斜面上部の法肩付近の 2 箇所に土砂崩れ検知・警報装置であるスーパーサッチャーを設置した。また、下部の安全な箇所に斜面監視員を配置して、目視により作業中の斜面の異常を常に監視した（写真－3）。

土砂崩れ検知・警報装置と斜面監視員の二重の対策を行うことで、土砂崩壊対策を万全に行うことができ、現場従事者に対しても危険箇所での作業であるということを周知することができた。

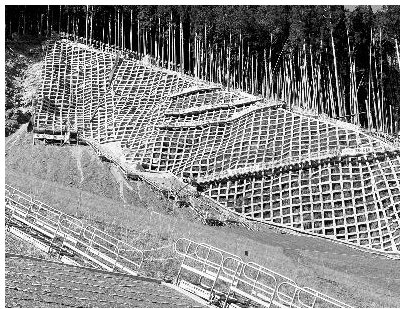
写真－5 各種仮設備

急峻な地形では作業通路や材料置場を確保することが容易ではないが、災害のリスクを低下させるためには非常に重要である。そのため現場内には、自在階段を用いた昇降階段や既設法面を利用した作業通路を確保した。また、作業箇所上部と下部にはそれぞれ材料置場を確保した。さらに現場は山間部に位置するため、夕刻や天気の悪い日には薄暗くなることから、照明を確保した。各々の設備により、転落・墜落災害や転倒災害の防止はもちろんのこと、緊急時には安全通路や避難場所としても有効利用することが可能となった（写真－5～8）。

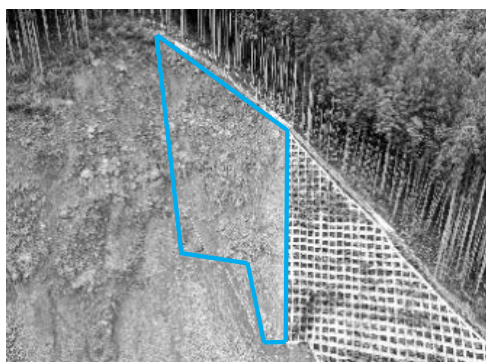
写真－12 施工箇所

本現場は急峻狭隘かつ長大な法面での施工となるため、人海戦術による作業従事者の増員によって安全性が低下するばかりか、生産性も低下する恐れがあった。また、土木工事の現場では数々の機械化やプレキャスト製品の開発等により、生産性向上が叫ばれて久しいが、法面工事においてはまだまだ人力作業に頼っている状況である。そのため、法面工においても少人数で通常と同じ施工量を確保すべく、数々の最先端技術を用いて現場の施工及び施工管理を行った（写真－12）。

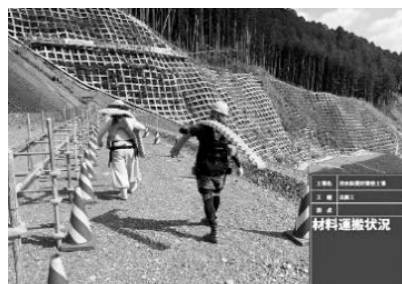
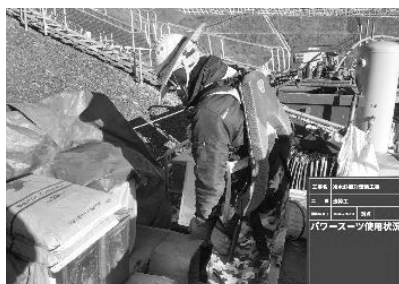
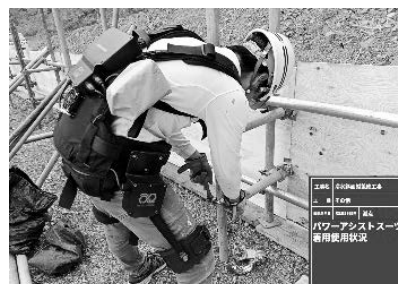
アシストスーツは作業時の体の動きに連動し、空気圧やモーターを利用して作業者の身体的負担を軽減する目的で開発されたものである。当現場では、空気を注入して使用するエアタイプとバッテリータイプの2通りを準備し、さまざまな作業にて使用した（写真－15～17）。以下に考察を述べる。

平地での材料の運搬や中腰での連続作業等には一定の効果を発揮し、人力作業の負担軽減に役立ったが、昇降時や斜面上での作業は脚を上げる動作と機能がうまく作動しない、またフルハーネス型の墜落制止用器具との相性が悪い、それらが今後の課題となった（表－1）。斜面でも効果の期

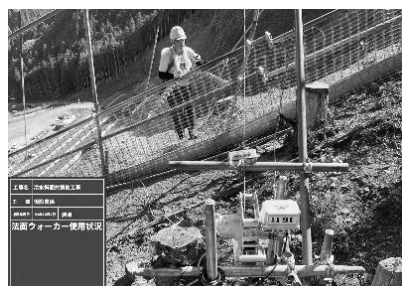
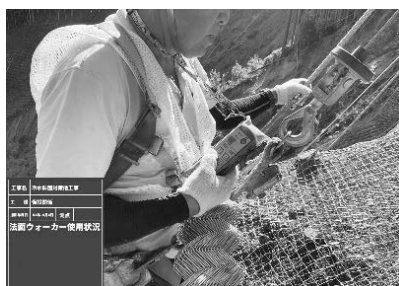
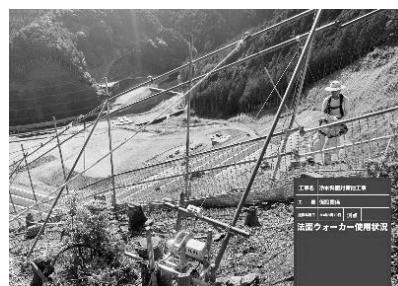
転落災害といった重大災害の大きな要因の一つとなっている。当現場では法面作業昇降アシスト装置である「法面ウォーカー」(NETIS登録:KT-200125-A)を配置した。この装置は人力のみで行っていた昇降作業をアシストする装置であり、電動ウインチにより巻き上げ・巻き下げを行うことで、法面の昇降作業を安全かつ効率的に行うことが可能となった(写真-18～20)。当現場のような急峻な斜面上での作業には非常に効果が大きく、
