令和4年度 全国砂防関係工事安全施工管理技術研究発表 優秀論文

# R1 早川災害復旧工事における 安全対策について

三和建設株式会社 R1 板里堰堤及び下流施設災害復旧工事 監理技術者 かぎやま きょうへい 鍵山 恭平

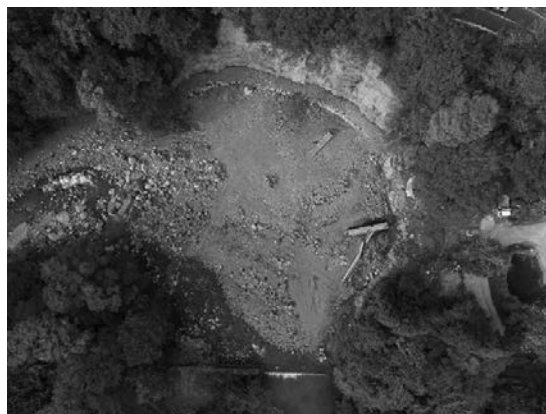
写真－1 被災当初上空より

本工事は、早川本川に設置されていた砂防堰堤が倒壊し、上流部で河床を形成していた土砂が流出、土石流と化した大量の土砂により、下流の護岸施設までも押し流された現場であり、砂防堰堤

及び護岸施設等の早期復旧が望まれる箇所であった（図－1，写真－1）。

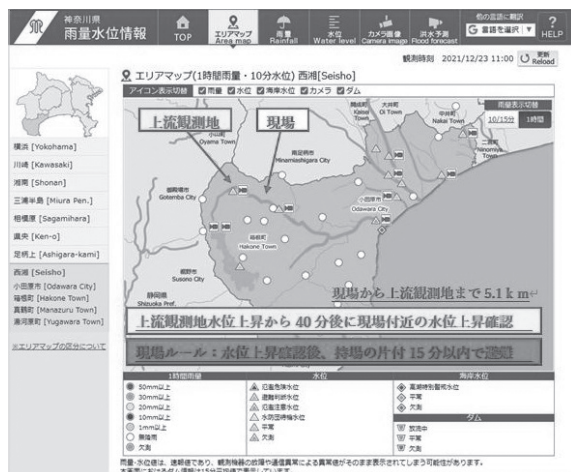
図－2 現場独自の避難ルール策定

作業中の降雨状況及び水位変動を神奈川県雨量水位情報で把握するとともに、観測データに基づき、現場上流の観測地の水位変動があつてから実際に現場で水位が変動するまでの時間を把握し、現場独自の避難ルールを設定した（図－2、写真－2）。

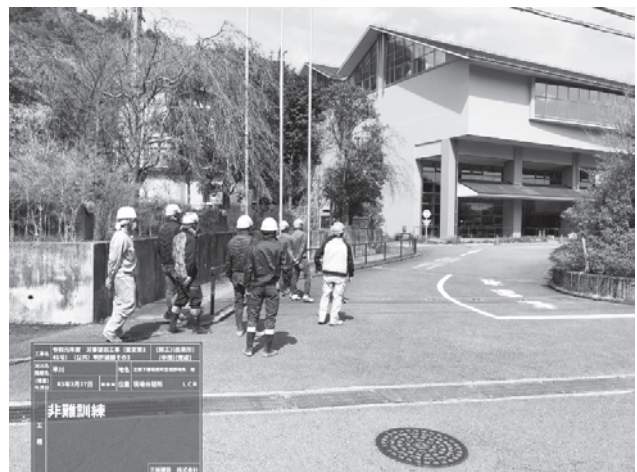
写真－2 避難訓練実施 現場より徒歩5分

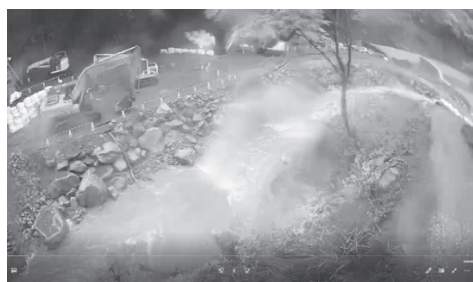
写真－4 カメラ映像 増水前

また、昼夜問わずにスマートフォンやPCにて現場状況を確認できるウェブカメラを設置し、増水時に河川に近づかなくとも現場を確認できる体制を整えて、作業従事者の安全を確保するとともに、発注者と共有することで、有事の際の情報共有に努めた（写真－3～5）。

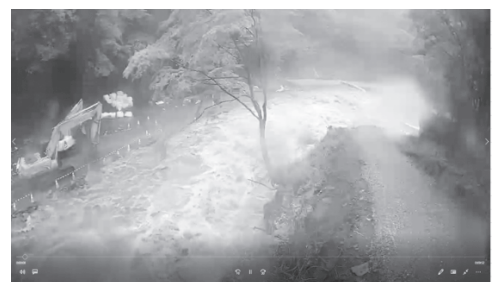
写真－5 カメラ映像 増水時  
(累計雨量 700 mm)

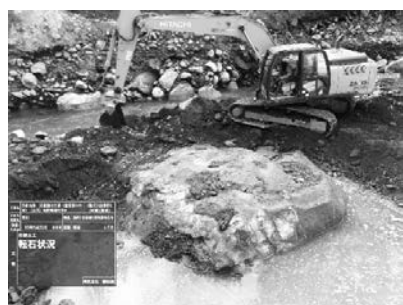
写真－6 転石発生状況

本体の土工事では、床掘り時に予期せぬ巨大転石が発生した。発生当時はブレーカ掘削を試みたが、進捗が著しく悪く、作業期間の長期化に伴う河川増水に対するリスクが高まることが懸念されたため、火薬類取締法の適用を受けない非火薬破砕剤を使用することとした。これにより火薬を使用した際に係る手続き等のタイムラグを解消しながら破砕作業を短期間で完了することが可能となり、リスクの軽減を図ることができた（写真－6～8）。

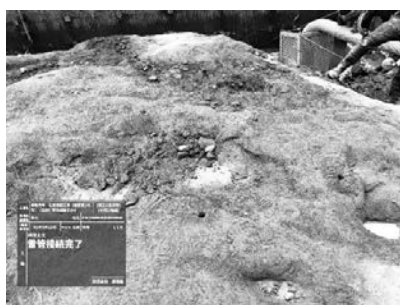
写真－7 雷管、破砕剤設置完了

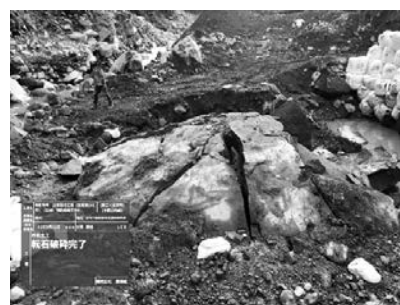
写真－8 転石破砕完了

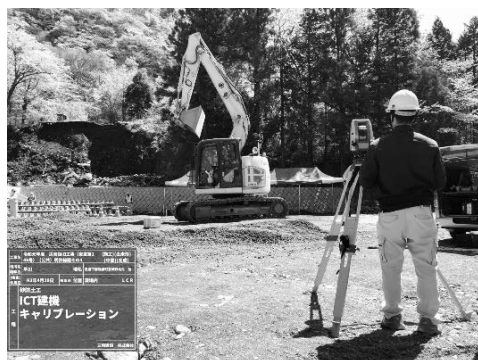
写真－9 ICT建機キャリブレーション

これにより、別工事で実施した洗掘箇所への土砂投入部（不安定な地山部）前面の掘削においても、手元作業員の配置を省力化することができたため、施工管理の精度を高めつつ、危険な箇所における作業員のリスクを回避した（写真－9、10）。

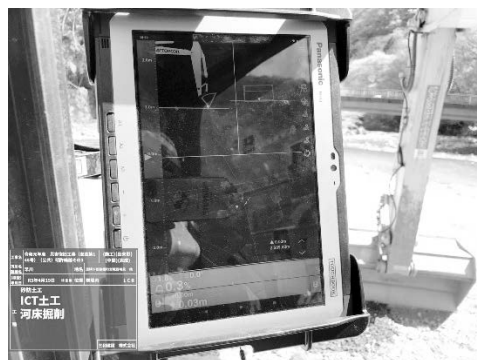
写真－10 ICT建機での基準高確認

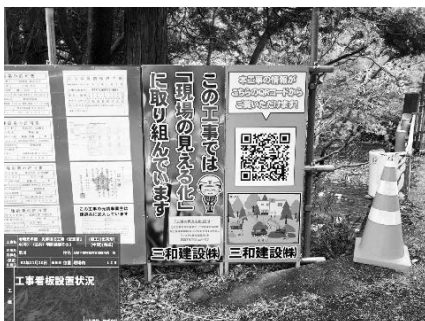
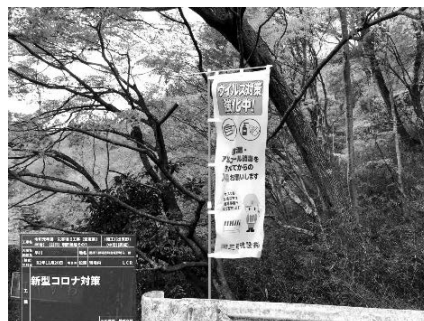
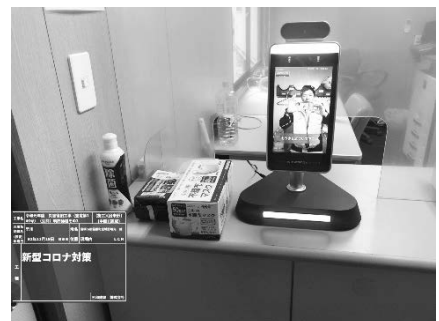
写真－11 現場の見える化 看板掲示 写真－12 ウイルス対策強化のぼり旗 写真－13 非接触体温計等常備

近年、SNSを通じたマスコミ以外からの情報発信、共有が当たり前になりつつある中、現場の進捗を積極的に発信していく取組として、【現場の見える化】プロジェクトを試行することとした。具体的には、当現場専用のQRコードを掲載した看板を現場付近に設置するとともに、住民へのお知らせにも掲載して周知を図り、容易に閲覧

また、工事期間中は新型コロナウイルス感染症が蔓延し、社会問題となっていたことから、感染予防対策の実施及び取組を広くPRするとともに、現場関係者及びそのご家族に対し、マスクや消毒液、除菌シートを配布し、現場外での感染予防対策も徹底した（写真－11～13）。
