建設工事事故防止重点対策の フォローアップ調査と 今後の対策に向けて(1)

(前)国土交通省大臣官房技術調査課

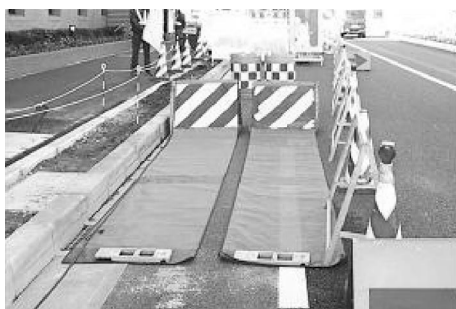
図 17 デルタクッション

結果として、抑止設備の比較としては、デルタクッションは安価に実施できる方法で、規制距離が確保でき車両速度があまり高くない場所で有益な方法であることが分かりました。また、衝撃緩衝装置では車両速度が少し高くても、移動現場を

含む多様な現場で適応しますが、費用が高いことが分かりました（図 17, 18, 表 4）。
視覚に訴える設備の比較では、双方とも見通し
