DX・i-Construction
建設技術展示館

補強材の非破壊診断が可能な補強土壁 「ND パネルを用いた多数アンカー式補強土壁」

はやし たけと
岡三リビック株式会社 ジオテクノ部 林 豪人

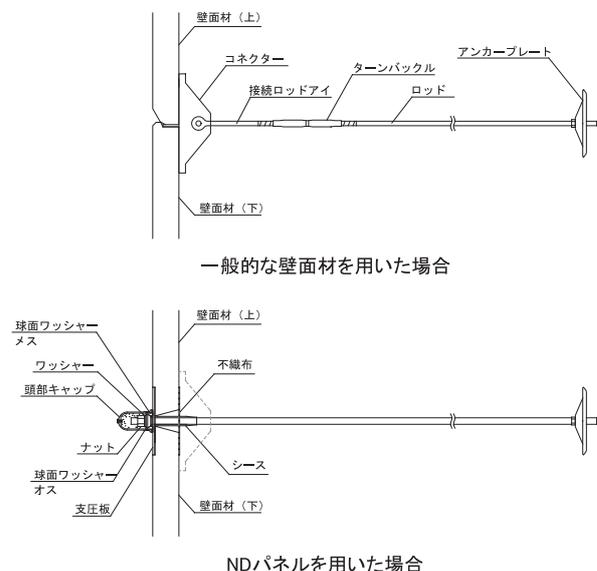
図-1 多数アンカー式補強土壁の部材構成

図-1に一般的な壁面材およびNDパネルを用いた場合の部材構成を示す。一般的な壁面材を用いた場合は、上下の壁面材を連結させるためのコネクタにロッドアイをつないだ補強材を接続する。NDパネルも同様に上下の壁面材をコネクタでつなげるものの、補強材にはロッドアイを接続させず、補強材の一端を壁面の前に突出させ

る構造を採用している。壁面材の前には支圧板が配置され、補強材に作用する引張力をこの支圧板を介して壁面材に伝達させる。壁面材の補強材貫通部にはハンチを設けており、盛土材が多少沈下しても補強材と壁面材が接触せず補強材に過度なせん断力が発生しない構造になっている。

また、補強材の突出部には防錆剤を充填した保護キャップが設置されており、診断時には保護キャップを外し、終了後に再び取り付ける。なお、壁面材の形状、厚さ、補強材の配置位置は一般的な壁面材と同じである。そのため、従来の手法で設計された多数アンカー式補強土壁にもそのまま適用が可能である。

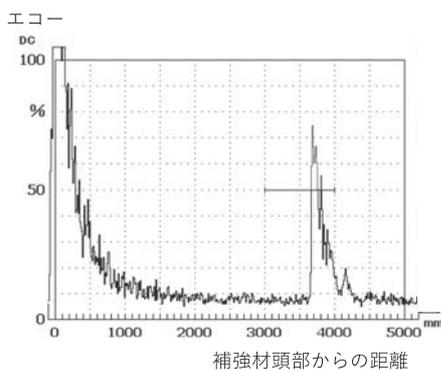
図-2 超音波探傷の結果出力例

超音波探傷は比較的高い周波数の弾性波を使用して、鋼材の微細な亀裂や溶接部の不具合を高精度に検知できる測定法であり、既に多くの構造物の診断で利用されている。超音波探触子を鋼材端部に押し付けることにより測定を行う。測定前にあらかじめ測定面の研磨や接触媒質（グリス）の塗布が必要である。図-2に示すとおり、測定時にはエコーが最大となる位置が自動的に距離表示され、この箇所が補強材長さに相当する。補強材に損傷がある場合もその箇所でエコー値が高くなるため、損傷の有無とその大小をある程度確認できる。

強材長さについては4mまで検知可能であり、それ以上の長さの場合は検知の精度が低下する。これは高周波の弾性波を用いるため波動が減衰しやすく、長い補強材の場合では端部まで弾性波が届かないか、反射波が減衰してしまうことが原因と考えられる。一方で、補強材の長さが4m以下の場合、補強材の面積欠損率が3%と小さい場合でも、その損傷位置を捉えることができることが分かった^{1), 2)}。

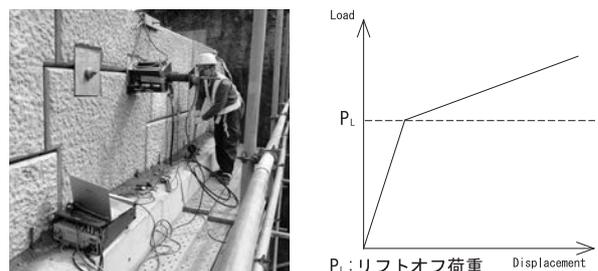
図-3 リフトオフ試験の実施状況と結果の概要

図-3に示すとおり、リフトオフ試験は、センターホール型油圧ジャッキを用いて引張材に緊張力を段階的に加え、引張材に設置したくさびやナット等が受圧板から離れる状態（リフトオフ）まで緊張力を増加させ、その状態での緊張力をリフトオフ荷重として計測する方法である。リフトオフ荷重は荷重変位関係の折れ点として捉えることができる。リフトオフに移行した状態では引張材に生じている張力のうち、くさびやナット類に分担される反力が正からゼロとなるため、リフトオフ荷重は緊張前に引張材に作用している引張力とみなすことができる。リフトオフ試験はグラウンドアンカーの健全性を診断する際のプレストレス力の計測等で実用化されている。

ンターホール型油圧ジャッキ（SC1.2-40S および P-16B：理研機器社製）を用いて各補強材に引張力を与え、補強材に設置しているナットが支圧板から離れるまで载荷した。引張力はセンターホール型荷重計（容量 200 kN）、ナットの変位は変位計を用いてそれぞれ計測した。载荷ステップは 1 kN ごととし、各载荷ステップで 10 秒間の荷重保持を行った。図-3 に示すとおり、荷重変位関係の折れ点をリフトオフ荷重として整理した。

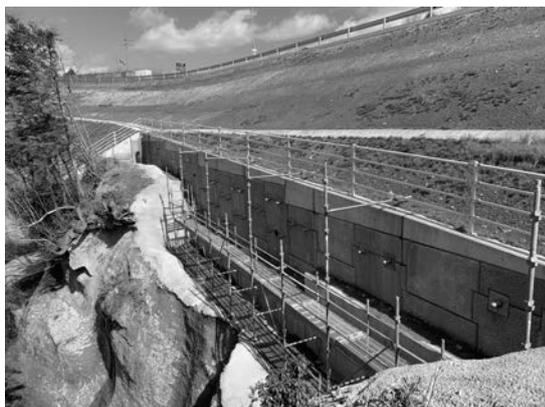
写真-1 NDパネルの適用箇所

対象とした補強土壁は、東北地方の有料道路に構築した多数アンカー式補強土壁のうち、写真-1に示す起点側の延長16.5m、壁面高さ1.5～3.0m、嵩上げ盛土高さ約7mの区間である。この区間ではほぼ全ての壁面材にNDパネルを適

用した。盛土材の細粒分含有率は33%である。ここでは超音波探傷およびリフトオフ試験を2018年から2021年まで毎年実施した。診断の対象とした補強材の位置および補強材長さを図-4に示す。

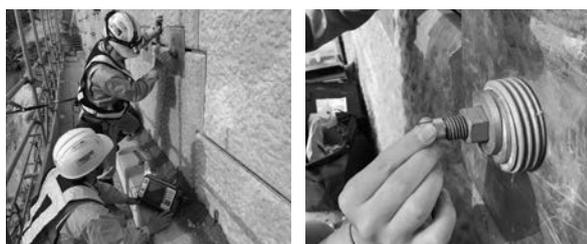
写真-2 超音波探傷の実施状況

超音波探傷の実施状況を写真-2に示す。ここでは、写真-3に示すコンクリートのひび割れや内部損傷の測定に使用される一般的な機材である超音波探傷器（UI-27：菱電湘南エレクトロニクス社製）およびアンカーボルトなどの調査等で一般的に使用される超音波垂直探触子（5Z10N：5MHz）を使用し、探触子を鋼材端部に押し付けて測定を行った。

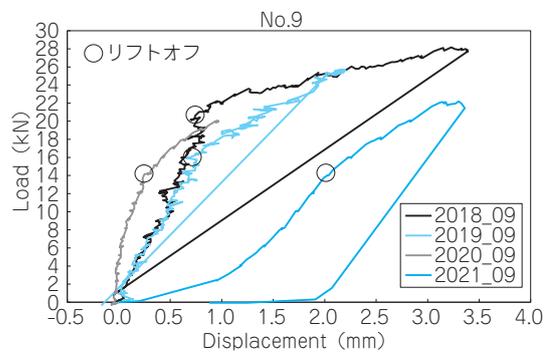
図-7 リフトオフ試験の荷重変位関係の例 (No.9)

リフトオフ試験で得られた荷重変位関係の例を図-7 に示す。この例では測定時期によって多少の差はあるものの、グラフの折れ点からリフトオフ荷重はおおむね 14~20 kN の範囲内にあることが分かる。全ての補強材のリフトオフ荷重と壁面上端からの土被り厚さごとの全データを図-8 に、各土被りにおけるリフトオフ荷重の平均値の経年変化を図-9 にそれぞれ示す。

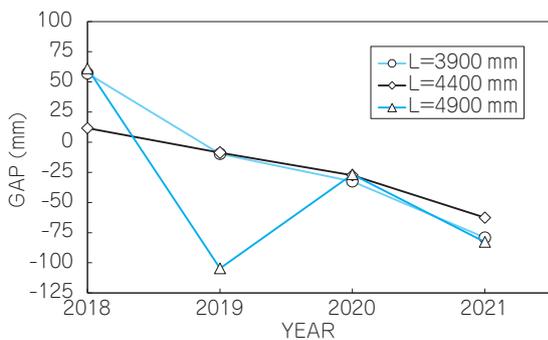
図-5 超音波探傷による測定差の推移

超音波探傷による補強材長さの測定値と実際に埋設されている補強材長さとの差の経年変化を図-5 に示す。この結果より、補強材長さにかかわらず年数が経過するとともに超音波探傷による測定値が若干小さくなるのが分かる。補強材長さを測定できた本数の割合（検知率）の経年変化を図-6 に示す。補強材長さが 3900 mm の場合は全て測定可能であったのに対し、補強材長さが長くなると経年的に検知率が低下することが分かる。これらの結果より、時間の経過とともに盛土材の圧縮が進行し補強材への拘束力が大きくなり、入力波もしくは反射波伝達速度の低下あるいは減衰が生じたことが、測定長さの減少や測定で

きない箇所の増加の要因であると考えられる^{3), 4)}。

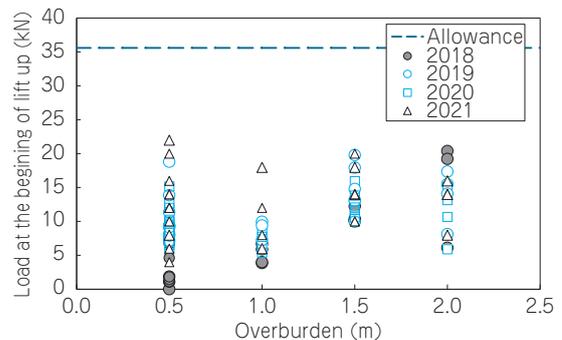
図-8 リフトオフ荷重と土被りの関係

嵩上げ盛土が構築されていない 2018 年では土被り厚さが小さい補強材のリフトオフ荷重が小さいが、嵩上げ盛土が構築された 2019 年以降

はリフトオフ荷重が上昇しており、張力の増大を捉えていることが分かる。一方で土被り厚さが1.5 m以上の場合は嵩上げ盛土構築前後でもリフトオフ荷重が変化せず、嵩上げ盛土構築の影響は限定的であったと考えられる。なお、いずれの補強材についても張力は許容引張力を下回っており、過緊張は認められなかった。
