## 施工技術の動向 ⑥

# 道路維持修繕 路面切削工

国土交通省総合政策局建設施工企画課

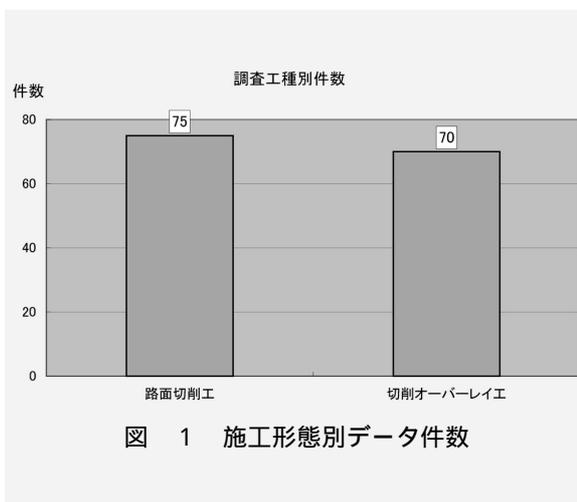
図 1 施工形態別データ件数

調査は、国土交通省で実施しており、調査工事件数は136件（直轄80件、補助56件）となっています。

路面切削工および切削オーバーレイ工別の調査工事件数を、図 1 に示します。

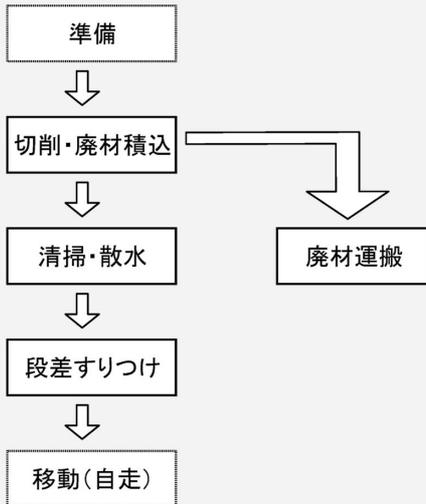
図 2 「路面切削工」施工フロー

施工手順は、「路面切削工」は図 2 の施工フローに示すとおりであり、また「切削オーバーレイ工」については図 3 のとおりで、舗装復旧（瀝青材散布、敷均し、締固め）の作業が加わりません。

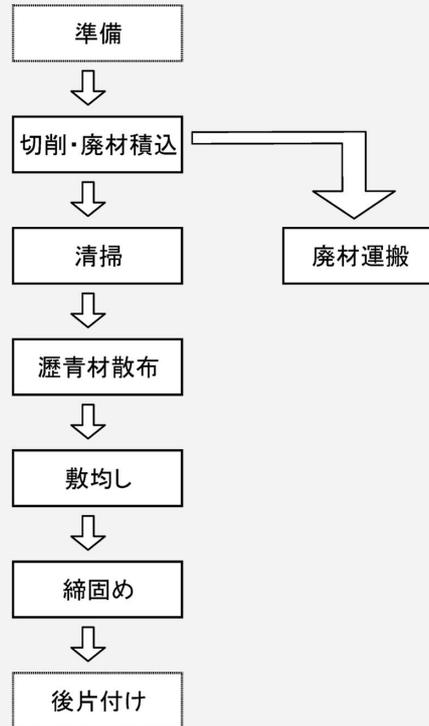
図 3 「切削オーバーレイ工」施工フロー

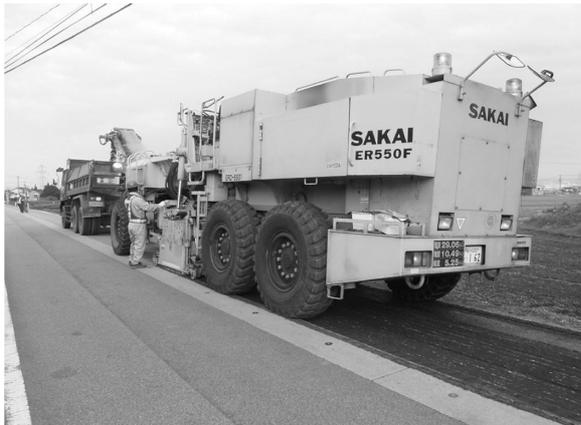
写真 1 舗装路面の切削作業

路面切削作業では、施工区分で「全面切削」の場合において施工機械の性能向上等により、日当たり施工量が平均切削深さ（ $H = 6 \text{ cm}$  以下）において  $1,600 \text{ m}^2/\text{日}$  から  $1,800 \text{ m}^2/\text{日}$  に増加しています。調査結果を表 1 に示します。

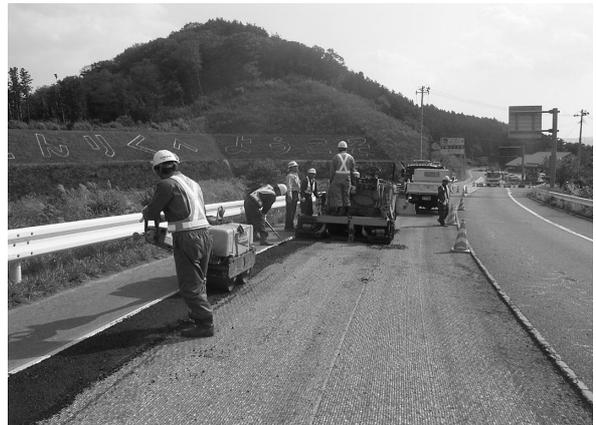
写真 3 段差すりつけ作業

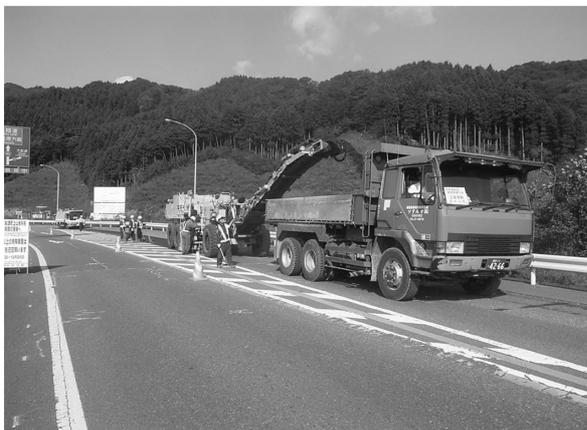
写真 2 切削廃材の積込作業

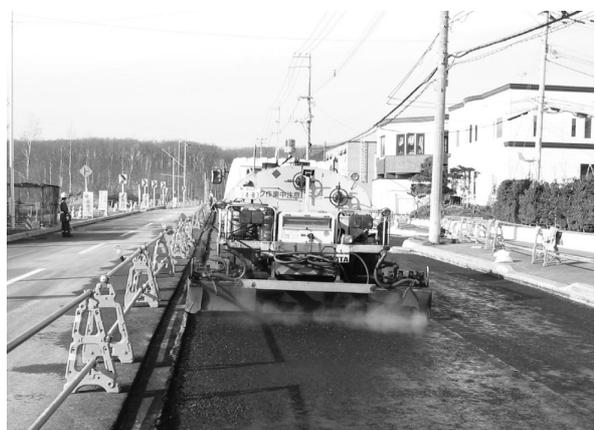
写真 4 瀝青材散布状況

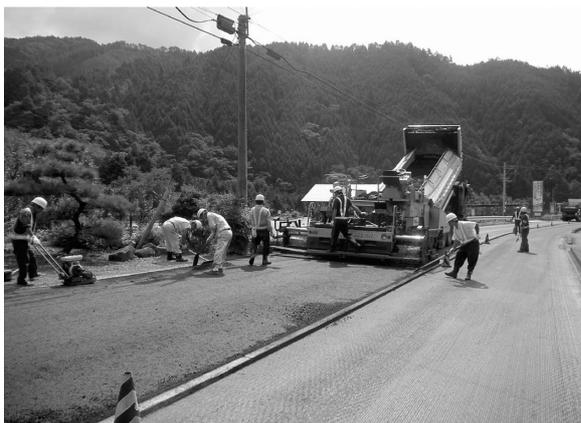
写真 5 オーバーレイ（敷均し）

オーバーレイ作業においては、アスファルト合材敷均しに使用するアスファルトフィニッシャについて、使用機械の規格が舗装幅2.4~4.5mから舗装幅2.4~6.0mへ拡大しています。

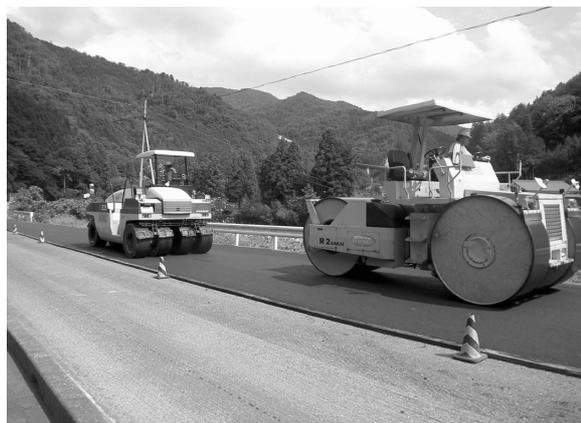
写真 6 オーバーレイ（締めめ）

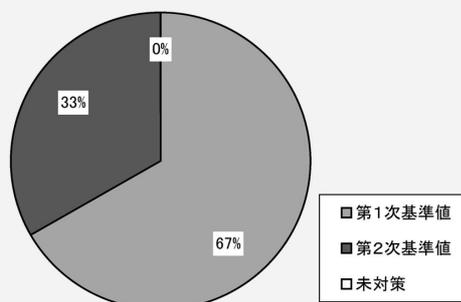
図 4 アスファルトフィニッシャ（舗装幅2.4~6.0m）排出ガス対策型機械の普及割合

また、排出ガス対策型への対応状況では、アスファルト合材敷均しに使用するアスファルトフィニッシャの事例では、前回調査時においては排出ガス未対策の機械の使用も見られましたが、今回調査のすべてのデータにおいて排出ガス対策型の使用への移行が見られ、厳しい基準となる第2次基準対応の機械も3台に1台の割合で使用されており、環境対応型機械の利用への移行が進んでいます。
