トンネル点検システムの開発について

No. 151

国土交通省関東地方整備局関東技術事務所 機械課長

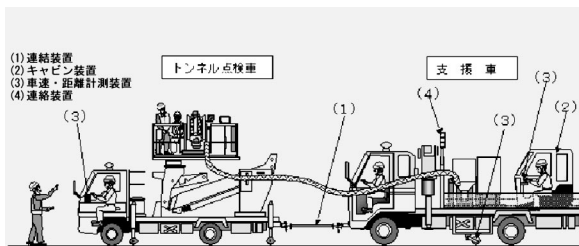
実証試験の機器構成を図 3 に示す。

図 3 実証試験機構

次の理由から、既存のトンネル点検車に搭載するシステムを開発することとし、既存のトンネル点検車を使った実証試験を行うこととした。

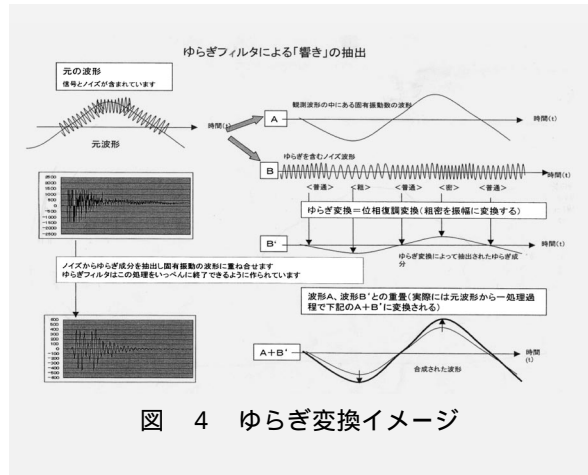
ここで、近年の音響解析技術である、「ゆらぎ

図 4 ゆらぎ変換イメージ

フィルタ (ゆらぎ変換)」を導入した。これによりノイズの多い環境下でも、特殊な防音設備を必要とせずに異常を検出可能となった。

打音解析装置は、コンクリート表面を連続打撃して発生する打音の変化を、マイクで集音し音響解析技術により分析、コンクリート内部の欠陥を検出するものである。

単打音に対して連続打音では多くの周辺打音がノイズとなり解析を困難としていた。

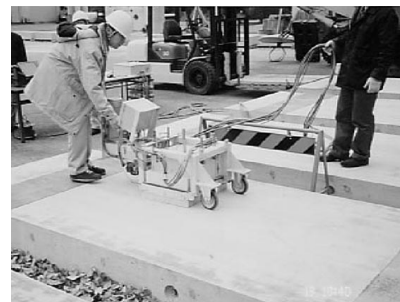
写真 2 試験状況

内部欠陥の種類は、内部空洞、剥離、ジャンカ、表面欠陥（脆弱部）を模擬した、試験状況（写真 2）、供試体レイアウト（図 5）を以下に示す。

コンクリート覆工の内部欠陥を模擬した供試体により基礎実験を行い以下の内容を検証した。

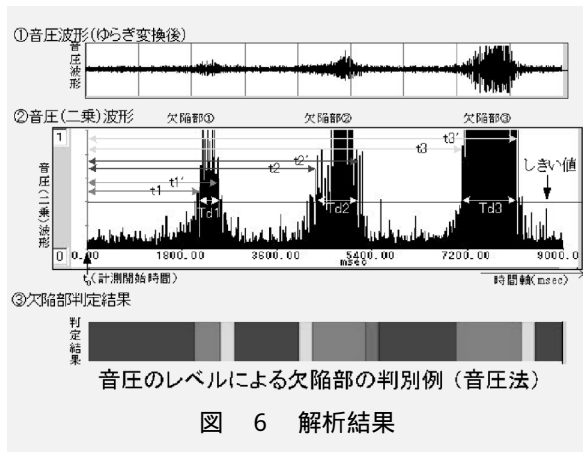
- ① 欠陥部の打音は、健全部に比べ大きな音（音圧が大きい）となる。
- ② 欠陥部は、打音発生装置の回転数が高い方が容易に確認できる。
- ③ 内部欠陥の大きさが直径175mm より大きいものは、深さ15cm まで発見できる。
- ④ 移動速度は、30m/min までは良好な精度が確保できる。
- ⑤ 研掃機能は、回転数400rpm において、3 mm 程度の層状剥離を除去できる。

図 6 解析結果

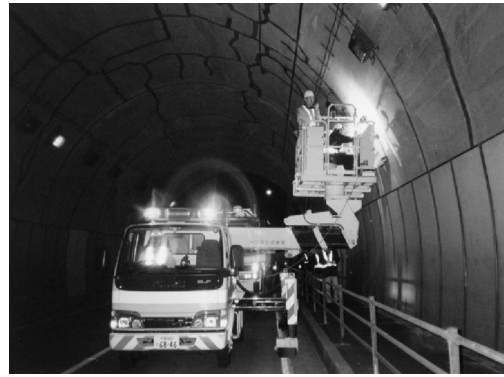
- 1) 支援車には、必要機器類一式を積載して搬入することが可能であった。
- 2) 作業範囲は、搭載重量の影響で、低所、高所作業姿勢では、想定していた範囲よりも狭くなることが判明した。

写真 3 試験状況

3) フローティング装置は、壁面に安定して押しつけることが可能であることが判明した。

実証機の予備試験を行い、適用性の確認と実トンネルでの現地試験に向けて問題点の抽出を行った。

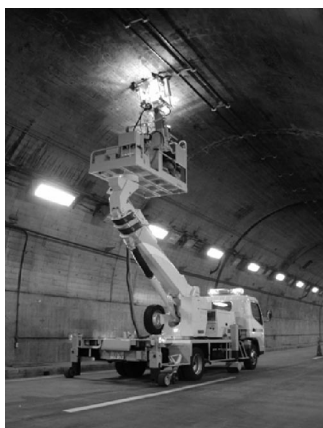
実用機については、作業性・操作性を向上させるために各装置の小型・軽量化を図りすべての装置を1台の専用車に搭載した。

また、有効な点検範囲を確保するためブーム配置も見直しを行った。

点検車では、現場で打音、画像、点検位置等の

写真 4 トンネル点検車

計測データを取得しリアルタイム判定を実施する。
