排水構造物工 特殊ブロック設置工

国土交通省総合政策局建設施工企画課

排水構造物工

特殊ブロック設置工

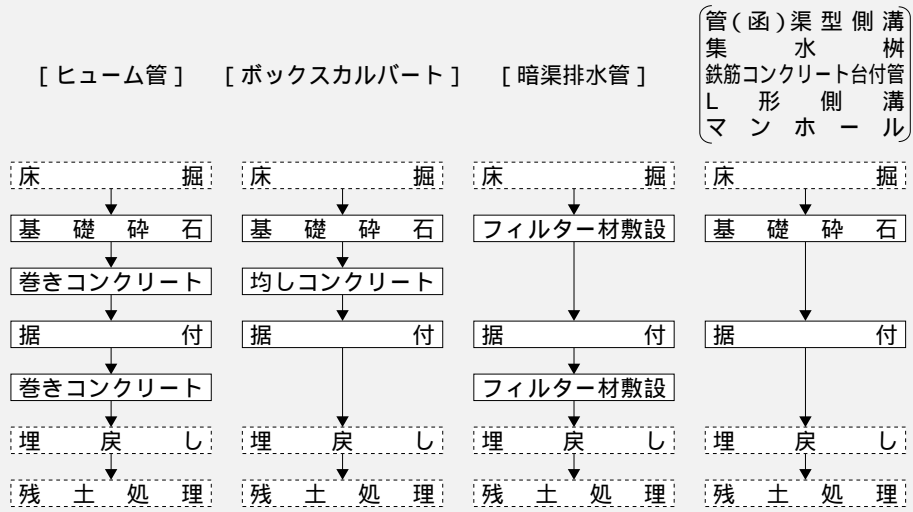
図 1 施工フロー

排水構造物工の施工フローを図 1 に示す。

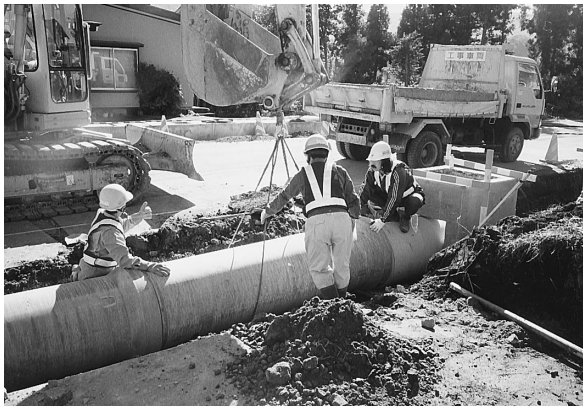
写真 1 ヒューム管 B 型管 (ソケット管)

施工の代表例として、ヒューム管 B 型管（ソケット管）の施工状況を写真 1 に、ボックスカルバートの施工状況を写真 2 に、暗渠排水管の施工状況を写真 3 に、集水桝の施工状況を写真 4 に示す。

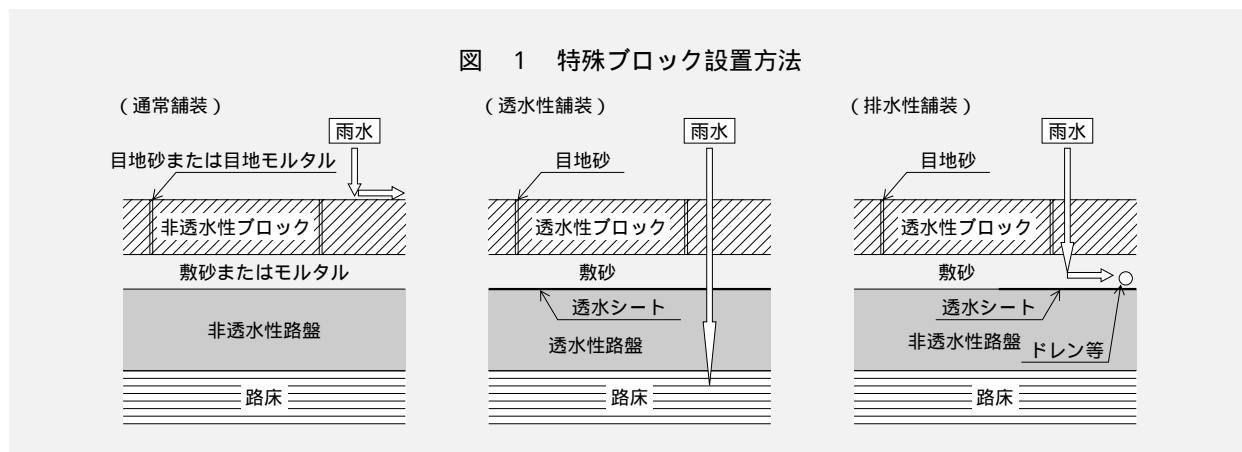
特殊ブロック設置には、大別すると図 1 に示すような三つの設置方法がある。

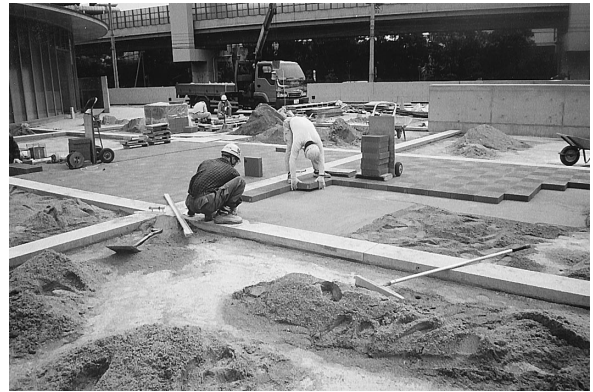
写真 1 施工状況

特殊ブロック設置工の施工フローを図 2 に，施工状況を写真 1 に示す。

設置方法は，一部，材料の小運搬で小型ホイールローダーでの施工がみられたが，ブロック設置はすべてが人力施工であり，前回調査と比べ，特に大きな変動はみられなかった。

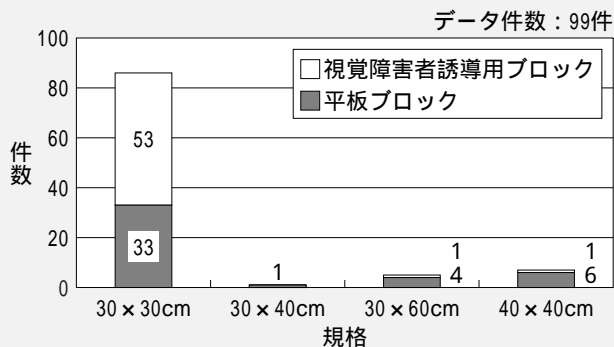
図 3 特殊ブロックの規格

規格については，図 3 が示すように視覚障害者誘導用ブロックが55件，平板ブロックが44件の実績であり，視覚障害者誘導用ブロックの施工が数多くみられた。また，ブロック寸法は，30×30

cm が86件，30×40cm が1件，30×60cm が5件，40×40cm が7件の実績であり，30×30cmの施工が最も多くみられた。
