## 地すべり防止工 (集排水ボーリング孔洗淨工)

国土交通省総合政策局建設施工企画課

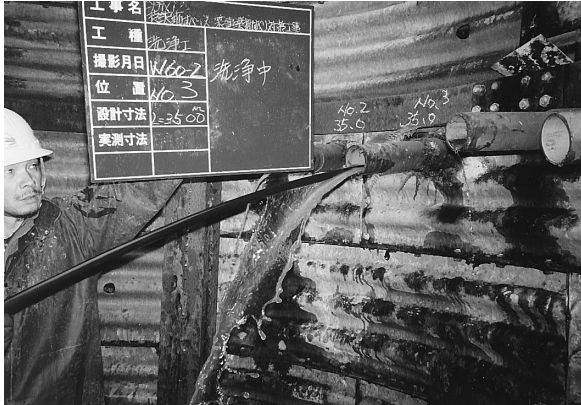
写真 1 孔内洗浄（井内作業）

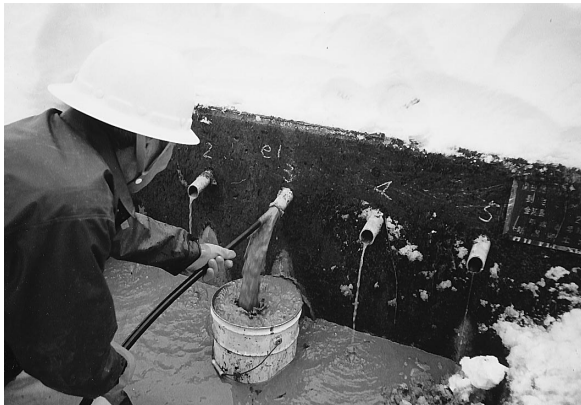
写真 2 孔内洗浄（井外作業）

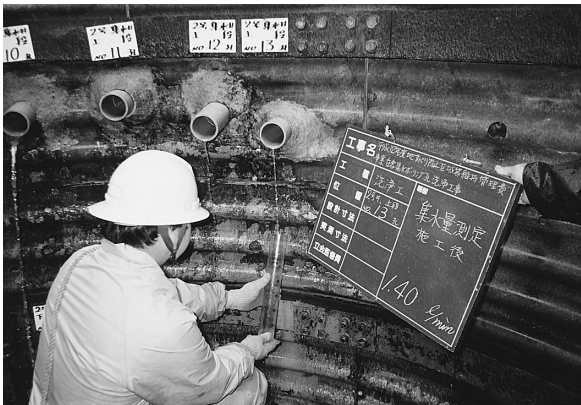
写真 3 水量計測（洗浄後）
