関東地方整備局における 工事事故の発生状況と対策について

(前)国土交通省関東地方整備局企画部技術調査課

さ え き よ し と も
課長補佐 佐伯 良知

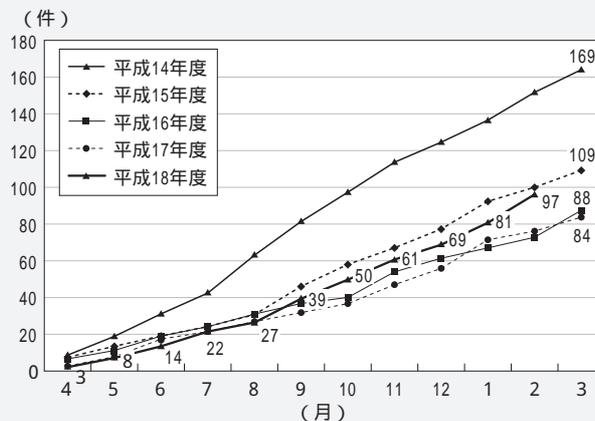
平成18年度の関東地方整備局における工事事故の発生状況は、19年2月末時点において97件となり、平成15年度以来3年ぶりに1年間(年度)の工事事故発生件数が100件を超えるものと見込まれており、工事事故防止に向けた積極的な取り組みが改めて求められている状況にあります(図1)。

図 1 平成18年度工事事故発生状況 (平成19年2月末時点)

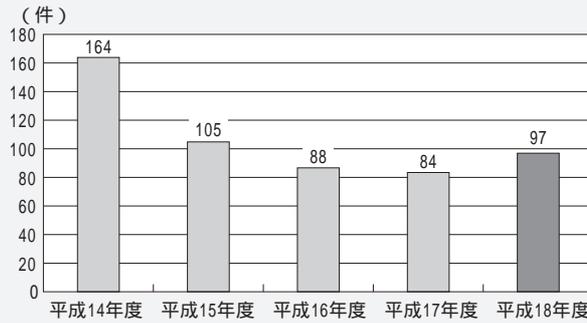
しかしながら、平成18年度においては工事事故の発生件数が再び増加傾向に転じ、19年2月末現在では、97件の事故を記録しており、平成15年度以来3年ぶりに1年間(年度)の工事事故発生件数が100件を超えることが見込まれています(図2)。

図 2 年度別工事事故発生状況 (19年2月末時点)
