# 九州地方整備局における工事事故発生防止の取り組みについて

国土交通省九州地方整備局技術管理課

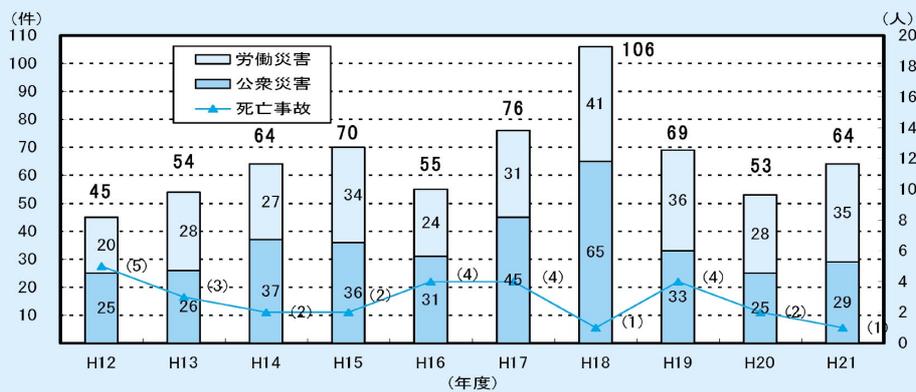
図 1

九州地方整備局管内における工事事故の発生件数は平成12年度以降増加傾向であり平成18年度には過去最高となる106件が発生したが、ここ3カ年は50～60件台で推移している。

- ・過去10年間に於ける九州地方整備局の工事事故は平成18年度まで増加傾向
  - ・平成18年度に過去最大の106件の事故が発生
  - ・平成19～21年度は50～60件台で推移
- (注) 1. 河川，道路，公園事業における事故（港湾空港部，営繕部除く）  
 2. 労働災害とは，工事作業に起因して工事関係者が死傷した事故  
 3. 公衆災害とは，工事作業に起因して公衆に死傷者または損害を与えた事故

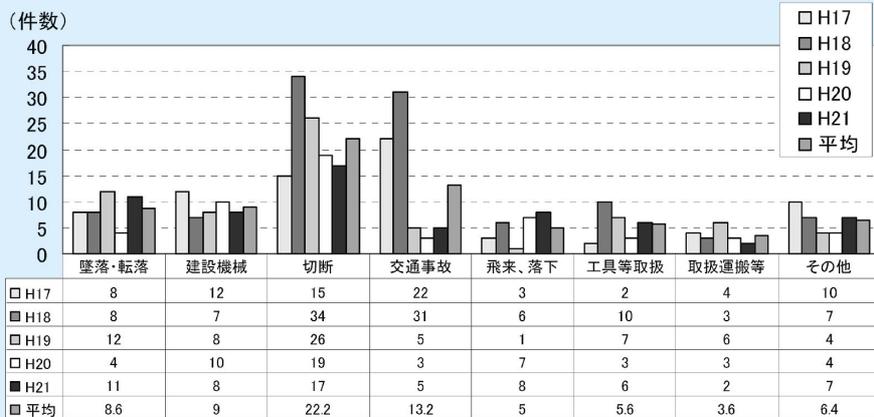
図 4 事故形態

- ・墜落・転落事故が急増(H20: 4件 H21: 11件)
- ・建設機械を要因とした事故は減少(H20: 10件 H21: 8件)
- ・切断事故は、事故形態の中で最も多いが、減少(H20: 19件 H21: 17件)

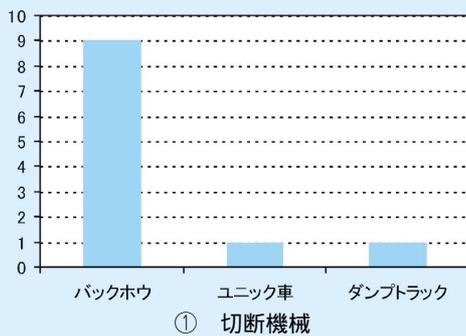
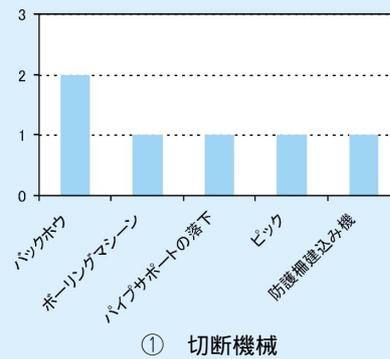
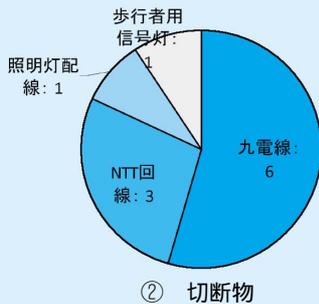
架空線、地下埋設物の切断・損傷事故は17件で、事故全体に占める割合は26.5%(17/64件)と例年と同様に最も多く発生しているが、平成20年度の19件から若干減少している。

なお、架空線の切断が11件、地下埋設物の切断が6件であった。

その内、切断機械としては架空線、地下埋設物ともにバックホウによるものが11件と最も多い。切断物は架空線で九電線の切断が6件、NTT回線の切断が3件、管理用ケーブルの切断が2件で、地下埋設物は水道管の切断が4件、管理用ケーブルの切断が2件であった(図 5, 6 参照)。

図 5 架空線等

図 6 地下埋設物

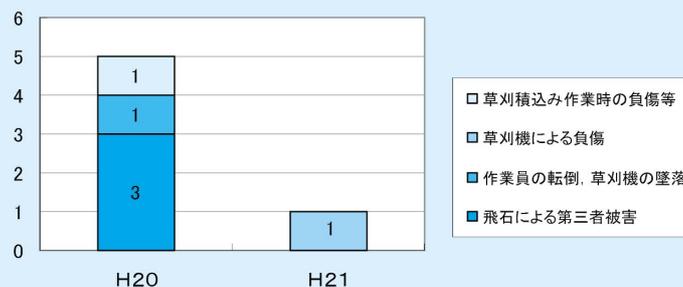
図 8 除草作業における事故(要因別)

除草作業における事故件数は1件で、平成20年度の5件から減少している。

特に、第三者に影響を与える重大な事故となる可能性がある肩掛け式草刈り機使用時の飛び石などの飛散物による事故は発生していない。

これは、飛散防護対策、特記仕様書の記載、施工条件明示、積算への反映等が徹底された結果と推測される(図 8 参照)。

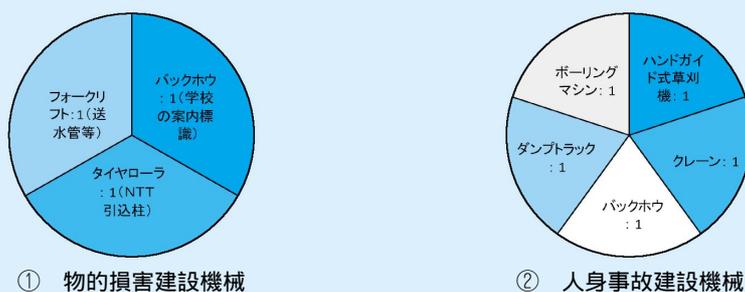
図 10

建設機械による工事事故は毎年10件前後発生しており、平成21年度も8件発生し、その内物的損害が3件、人身事故が5件発生している。

それぞれの建設機械の種類において、1件ずつ事故が発生している(図 10参照)。

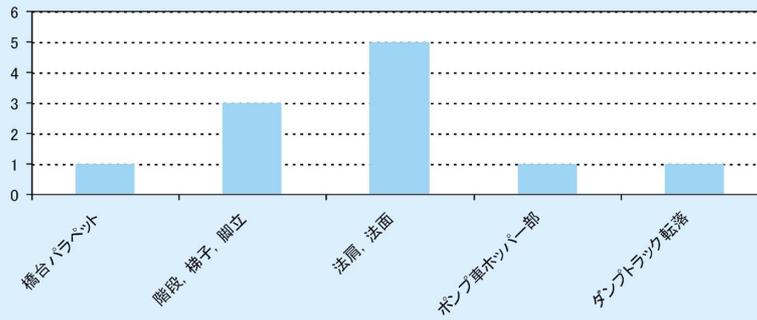
図 12

平成21年度においては、墜落・転落事故が、平成20年度の4件から大幅に増加し、全体で11件発生し、事故発生件数増加の大きな要因となった。

また、発生した事故のうち法面、法肩からの墜落・転落が最も多く5件で、階段、梯子、脚立からの転落がこれに次いで多く3件発生している（図 12参照）。
