# 九州地方整備局における工事事故防止の取り組みについて

国土交通省九州地方整備局企画部技術管理課  
か げ ひ で き  
課長補佐 鹿毛 英樹

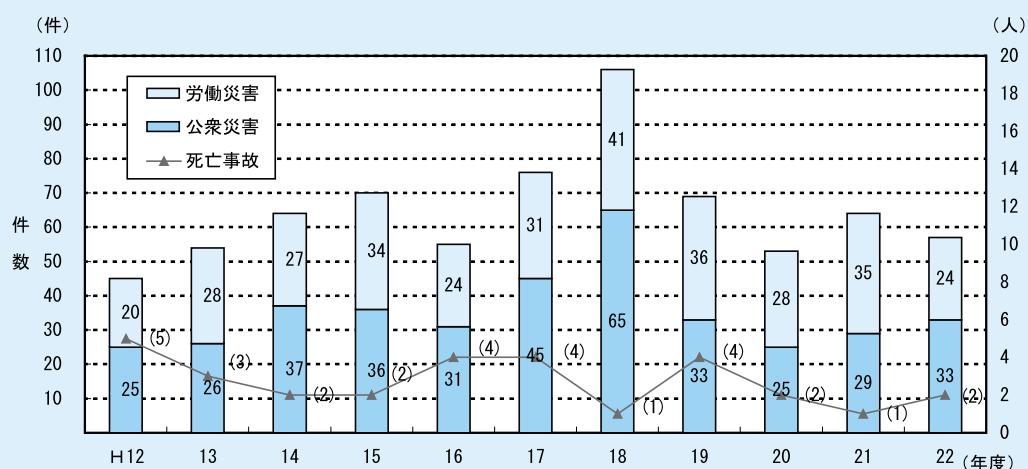
図一1 九州地方整備局管内の工事事故発生推移

九州地方整備局管内における工事事故の発生状況は、平成12年度以降増加傾向で平成18年度には過去最高となる106件が発生した。その後、ここ4カ年は50~60件台で推移している（図一1参照）。

の工事事故発生件数の45件を下回ること」「重大事故（死亡事故）ゼロ」を目標に取り組んできたところであるが、平成22年度も工事事故の発生件数は57件、死亡事故が2件発生し、目標達成には至らなかった。

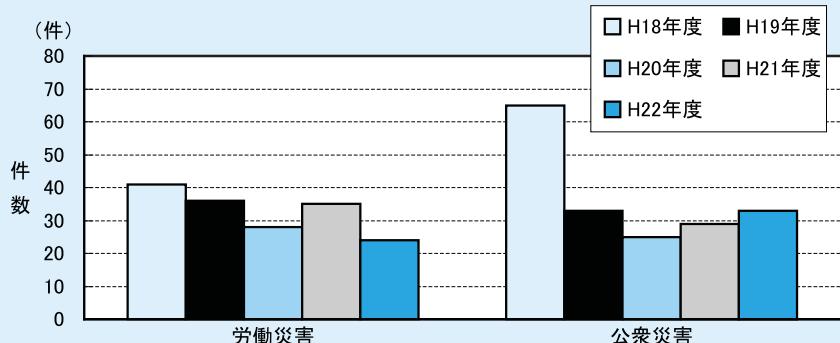
図一2 過去5年間の事故区別発生状況

平成22年度の工事事故の発生件数は、平成21年度と比較すると7件減少し、57件であるが、そのうち、労働災害は24件、公衆災害は33件となっており、公衆災害が平成21年度と比較すると4件の増加になっている（図一2参照）。

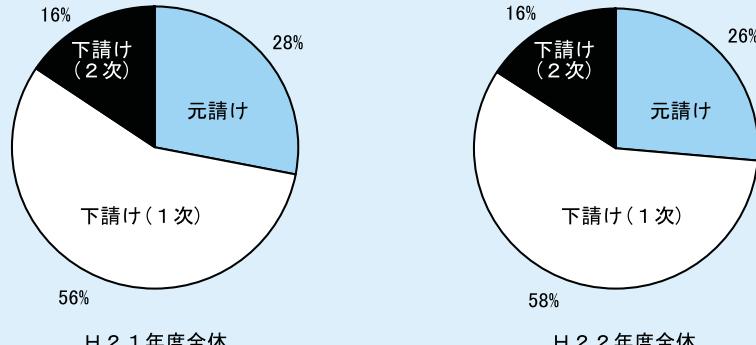
図一3 過去2年間の工事事故当事者別の状況

また、工事事故を起こした当事者別で見ると、元請けが事故の当事者となったのが15件で約26%，一次下請けは33件で58%，二次下請け以降は9件で16%と、下請けが事故の当事者となっている比率は74%となっており、平成21年度の72%より増加傾向にあり、下請け業者への安全管理の周知徹底が不十分なことが分かる（図一3参照）。

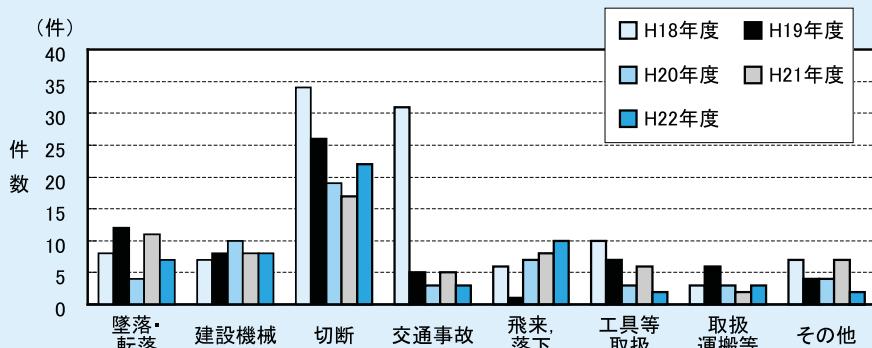
図一4 過去5年間の事故形態別発生状況

「切断」事故件数が相変わらず1位で、しかも平成21年度から5件も増加している。その次に多いのは「飛来・落下」の事故で、平成21年度から2件増加している（図-4参照）。

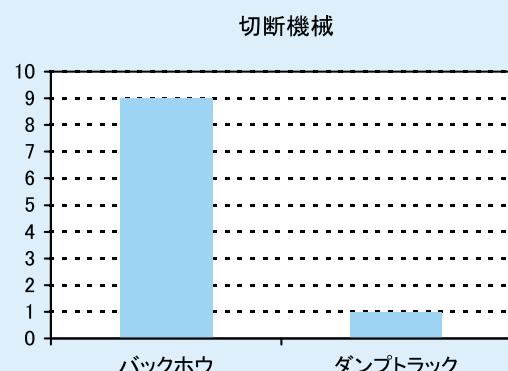
図-5 平成22年度 架空線切断事故の状況

架空線の切断事故は10件発生しており、切断した機械はバックホウが9件、ダンプトラックが1件で、バックホウはアーム等を上げたまま旋回したときに切断しており、ダンプトラックは荷台を上げたまま走行したことにより切断している。

切断した架空線は、NTT回線が6件と最も多く、光ケーブルが2件、九電引き込み線とNHK

有線ケーブルがそれぞれ1件となっている（図-5参照）。

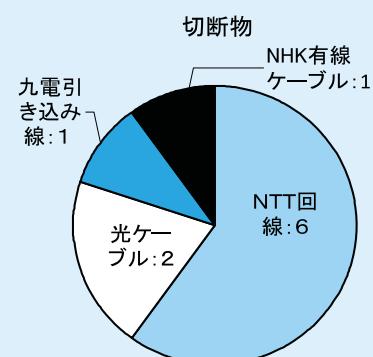
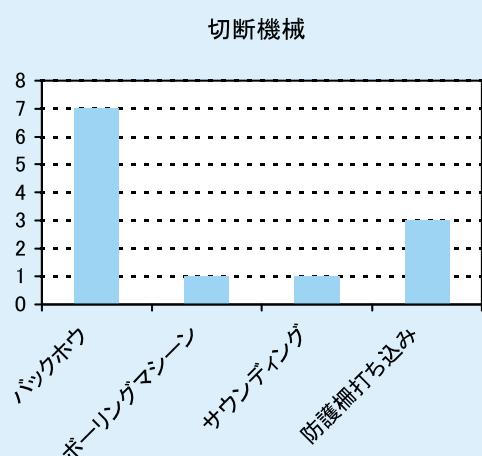
図-6 平成22年度 地下埋設物切断事故の状況

地下埋設物の切断事故は12件発生しており、切断した機械はバックホウの7件が最も多く、次に防護柵の打ち込みによる切断が3件となっている。いずれも地下埋設物の事前確認不足が原因で切断している。

切断した地下埋設物は、水道管が5件と最も多く、光ケーブルと水位計ケーブルがそれぞれ2件、NTTケーブル、ガス管、照明灯ケーブルがそれぞれ1件となっている（図-6参照）。

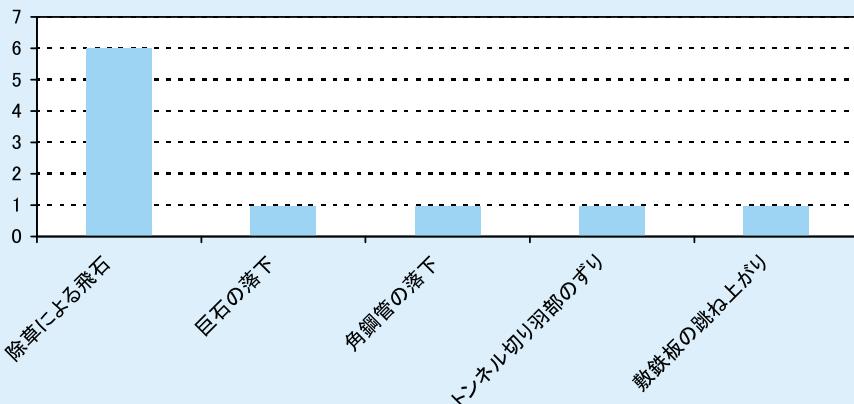
図-8 平成22年度 飛来・落下事故の状況

- 堤防法面(川裏側)を肩掛式により除草終了後、除草作業箇所に隣接している店舗店員より連絡があり、確認したところ、隣接店舗に駐車中の車両の後部右側ガラスが破損しているのを確認した

- 堤防川表法面(勾配1:1.8 法長11m)の堤防天端肩から3m付近の場所をハンドガイド式草刈り機で除草中に石をはね、堤防天端道路を通行中の普通乗用車のフロントガラスを損傷させた

の窓ガラスを割るなどの公衆災害が最も多く発生している(図-8参照)。
