# 工事事故発生防止に向けた 取り組み

国土交通省北海道開発局事業振興部工事管理課  
たむら けいいち  
工事評価管理官 田村 桂一

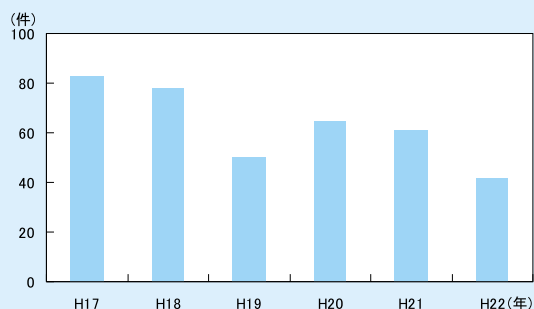
図－1 工事事故発生件数の推移  
(もらい事故を除く)

北海道開発局における工事事故発生件数を見ると、近年、平成17年の83件をピークに、平成18年、19年と2年連続して減少していましたが、平成20年には前年を15件上回る65件と、大きく増加しました（前年比1.3倍）。その後、平成21年は61件、平成22年は42件と減少してきています（図－1）。事故の内容では、地下埋設物や架空線等に

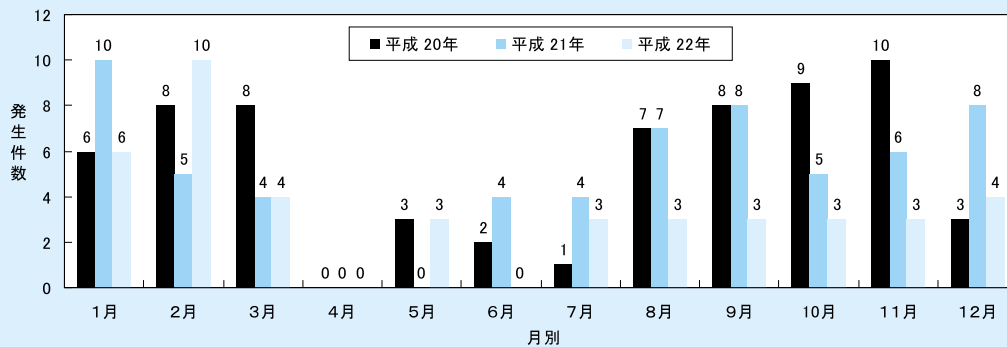
図－２ 月別工事事故発生件数の推移

月別発生件数を見ますと、平成22年については4月と6月が工事事故発生件数0件となっており、1月と2月が若干多い傾向になっています

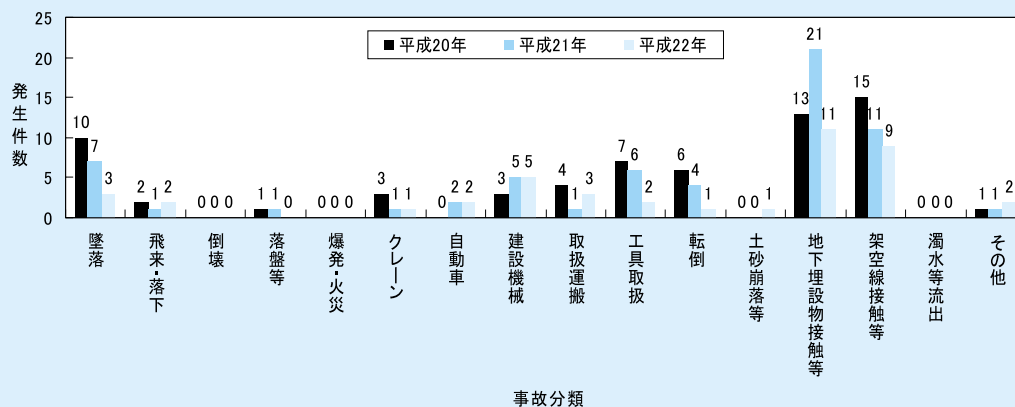
図－４ 事故分類別工事事故発生件数の推移

また、事故分類別では、地下埋設物や架空線等に接触し損傷させる事故を平成21年と比較すると

32件から20件と12件減少していますが、例年と同様に工事事故発生件数全体の約半数と大きな割合を占める結果となっています(図－４，５)。
