都市ガスの復旧について

仙台市ガス局経営企画課
くさか さとる
企画係長 日下 智

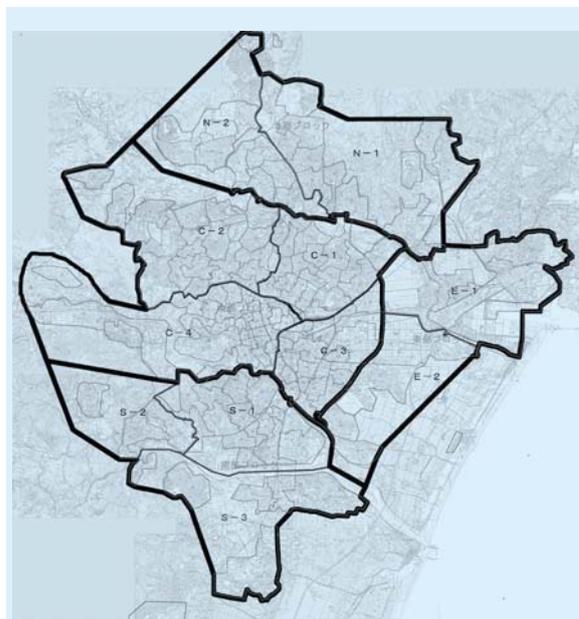
図一 仙台市ガス局導管復旧ブロック図

本市ガス局では、都市ガスの供給エリアを大きく11ブロックに分割して管理している。地震発生後の午後3時25分、保安規程に基づき、地震計の測定値（SI）が60カイン以上を記録した3ブロック（約7.5万戸）のガス供給を緊急停止したが、この時点で他のブロックにはガスの供給を継続していた。しかしながら、この緊急停止から約1時間後には全供給区域のガスを停止することになった。津波でガスを製造している港工場が冠水し、
