# 中央自動車道笹子トンネル天井板落下事故 に関する調査・検討委員会報告書の概要

## 天井板落下原因の把握と再発防止策について

国土交通省道路局高速道路課  
なかがみ よういち  
 課長 中神 陽一

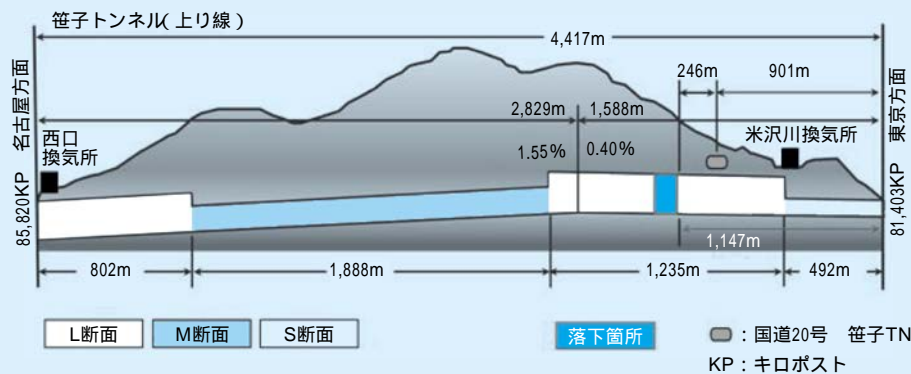
図 2 笹子トンネル断面図

送排気ダクトはトンネル断面を活用する天井板構造を採用し、<sup>ばいえん</sup>煤煙透過率、車道内最大風速、ダクト終端風速等の規定値を満たすものとして、寸法の異なるL、M、Sの3断面構造を採用した(図2)。

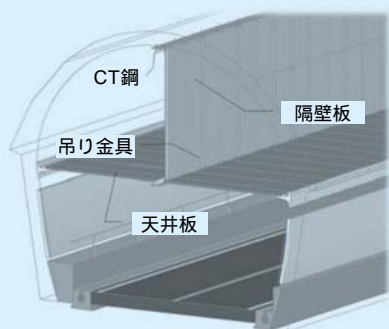
図 3 天井板の構造

天井板の構造は、6mのCT鋼(断面がT型で、隔壁板、天井板を複数枚固定し、吊り下げる鋼材)、隔壁板、天井板等からなり、これらをCT

鋼ごとに16本のトンネル天頂部接着系アンカーボルト（以下「天頂部接着系ボルト」という）と両端の受け台で支える構造であった（図 3）。接着剤の種類としては、不飽和ポリエステル系の樹脂が使用されていた（図 4）。
