松本砂防事務所における 砂防関係施設の長寿命化への 取り組み状況

国土交通省 北陸地方整備局 松本砂防事務所

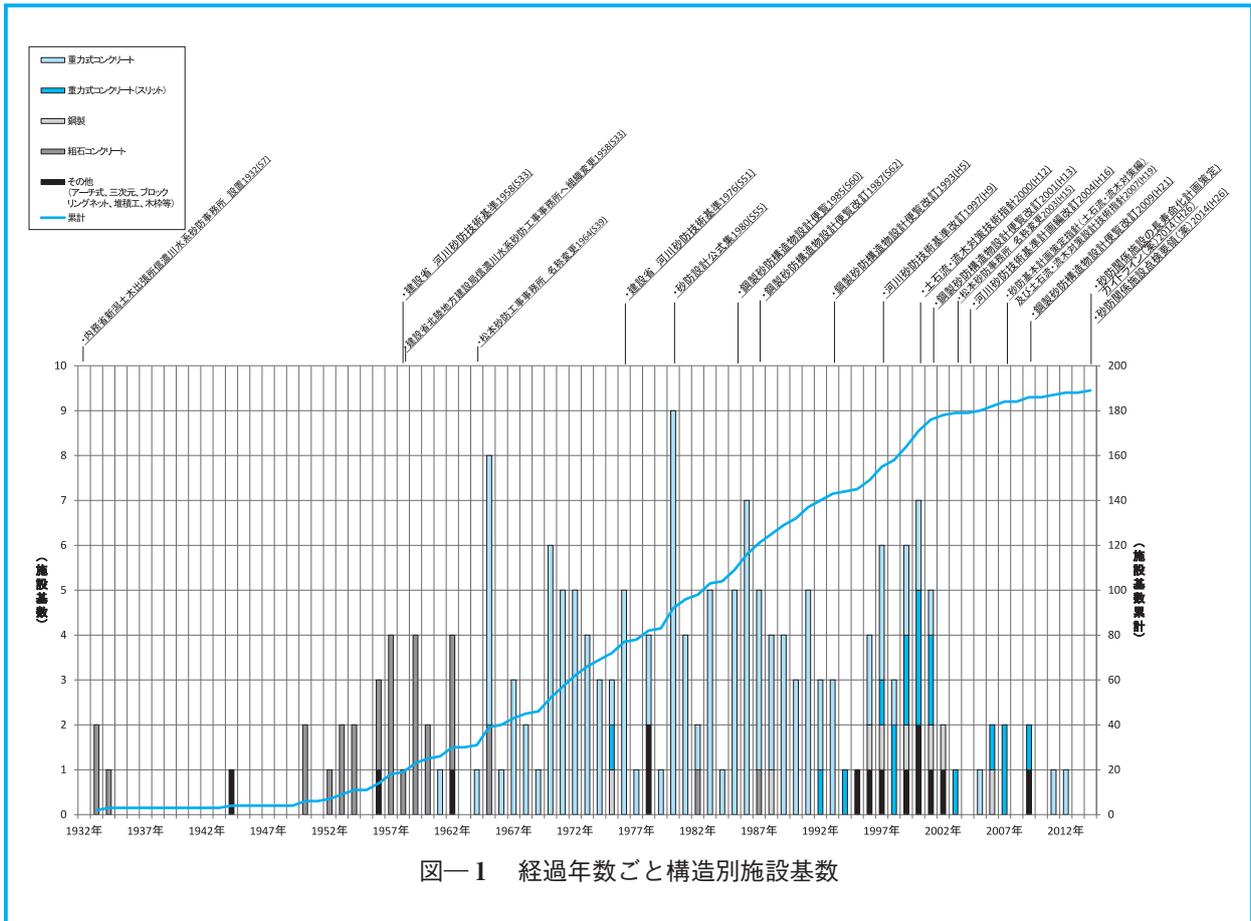
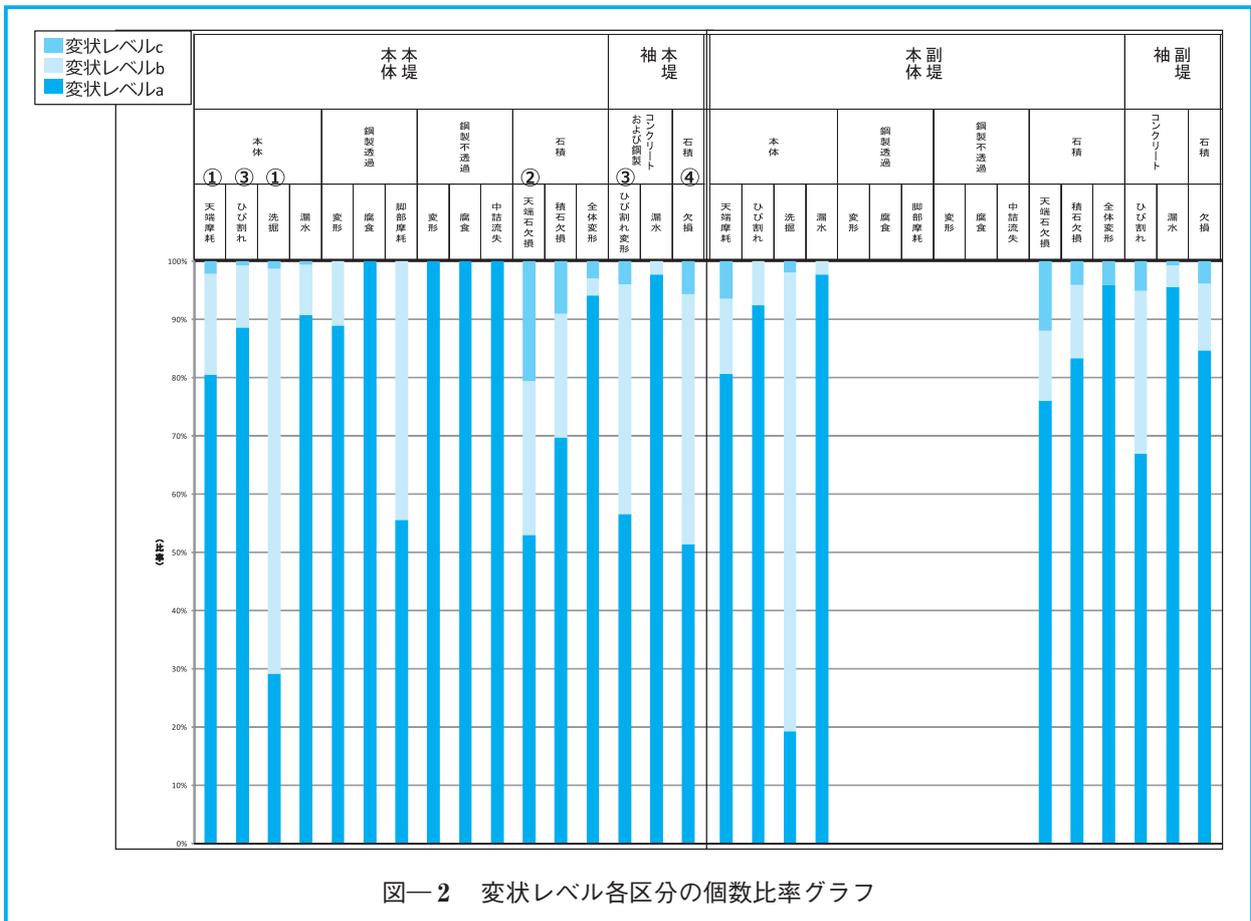
図—3 傾向分析

施設の形式や構造・構成材料での損傷状況はそれぞれ異なり(図2)、また、地勢的要因によっても特徴が見られている。例として通常のコンクリート砂防堰堤を大別すると、姫川流域は天端摩耗、ひび割れ、基礎洗掘で変状が多く見られ、信濃川水系梓川は基礎洗掘に大きな変状がなく、信濃川水系高瀬川は全体的に変状が少なかった。これらから、変状の種類ごとに経過年数や流域面積、勾配など、変状に影響を与えると考えられる設備諸元等との関係性を整理した(図3)。

整理した結果から、大きく3つの事項に分類して要因とした。1つ目は経過年数が天端摩耗と袖部のひび割れ、基礎洗掘に影響を与える要因と考えられること、2つ目は流域面積が大きいほど天端摩耗が進行している傾向を示すことから、流域

面積が天端摩耗に影響する要因と考えられること、3つ目は堆砂状況が満砂状態になると天端摩耗と基礎洗掘が進行していることから、堆砂状況が天端摩耗や基礎洗掘に影響を与えていることがわかった。
