# 熊本地震から早期復興に向けて ～長陽大橋ルートの開通と ICT 技術を用いたモニタリングの活用～

国土交通省 国土技術政策総合研究所 社会資本マネジメント研究センター  
熊本地震復旧対策研究室 主任研究官

国土交通省 九州地方整備局 熊本復興事務所 副所長

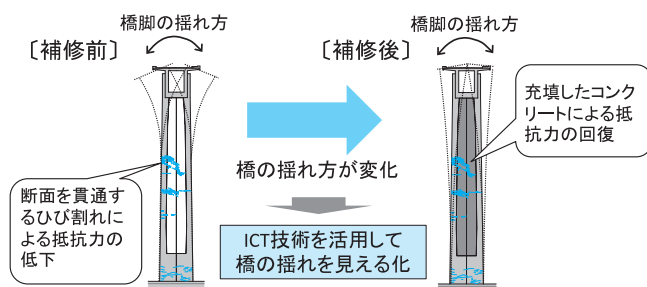
図-4 P3 橋脚の補修効果を確認する原理

阿蘇長陽大橋では、P3 橋脚の中間高さに断面を貫通するひび割れが生じたため、コンクリートを充填することにより図-4に示すように橋脚の振動モードに変化が生じる。そこで、補修効果を確認するためのモニタリングでは、橋脚の振動モードの変化に着目した。そして、微少な揺れでも正確に測定できる加速度計を図-5のように橋脚に設置し、補修の前後それぞれで橋の振動を計測した。

コンクリートの充填前は橋脚中間高さ位置を基点としたような振動モードとなり、それより下の断面では振動による水平変形がほとんど生じていない。このような振動モードとなるのは、ひびわれの貫通によってその断面のせん断耐力が低下している状態であるためと考えられる。一方、コンクリートを充填した後は、橋脚基部を基点とした振動モードに移行しており、貫通ひび割れが生じた断面での水平変位の急増も見られない。すなわち、充填したコンクリートがせん断力を負担していると評価することができる。なお、よりわかりやすく示すために、振動のアニメーションを作成しており、熊本地震復旧対策研究室のホームページ (<http://www.nilim.go.jp/lab/pgg/index.htm>) で公開している。

った。そこで、今回の復旧では、中空部に流動性の高いコンクリートを充填し、充填したコンクリートでせん断抵抗機能を回復させることとした。その上で、炭素繊維巻き立てを併用し、耐荷力の回復とともに変形性能の改善を両立させることを復旧設計の方針とした。
