国立研究開発法人土木研究所 構造物メンテナンス研究センター 石田 雅博, 吉田 英二

### 1. はじめに

# 3. 既設 PC 桁の現地破壊試験

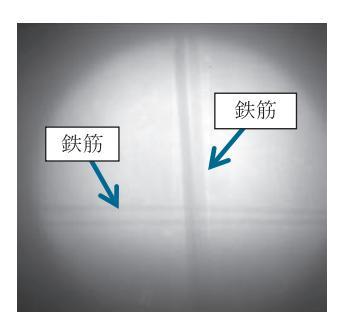
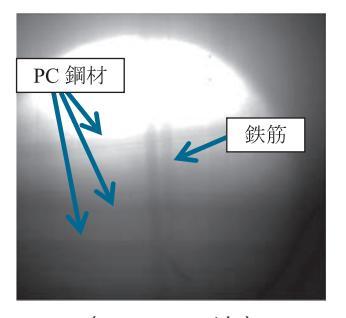
FPD (Flat Panel Detector) により得られたウ ェブ部の画像を図-1に示す。ウェブ厚 170 mm に対し, 3.95 MeV 機による画像は1秒程度で取 得されており,定格出力の1/6 であっても十分な 撮像能力があると判断できる。ウェブ撮影後,ス キャン架台により検出器を移動させ下フランジ部 の撮像を行った。部材厚が 400 mm にもかかわら ず 30 秒程度で画像を取得することができた。

(下フランジ部)図-1 3.95 MeV 機 FPD 画像

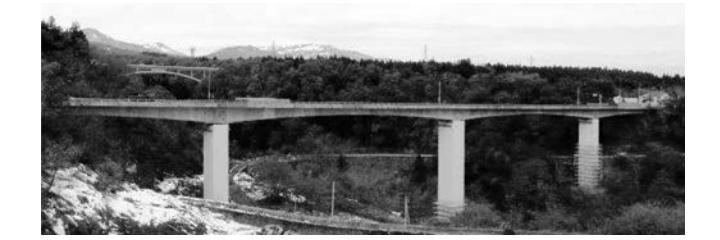
撮影対象の妙高大橋(写真-3)は,新潟県妙 高市坂口新田に位置し,太田切川,旧国道18号 を跨ぐ橋長300m,99ブロックからなるプレキ ャストセグメント架設によるPC4 径間連続箱桁 橋である。

写真-3 妙高大橋

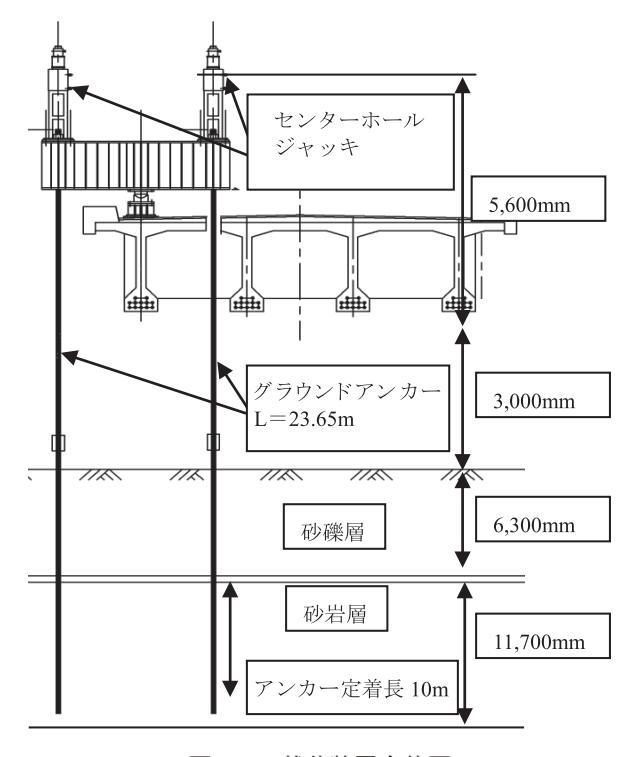
載荷試験は、グラウンドアンカーによる載荷装 置、および計測機器を設置するため、河川敷のあ る第1径間で行った。載荷装置(図-3)は、耐 力 2,500 kN のグラウンドアンカー2本を施工し て載荷反力を取り、2台の3,000 kN センターホ ールジャッキにより載荷を行う構造とした。

図-3 載荷装置全体図
